Průzkum konstrukce a podloží vozovky
Stanovení polycyklických aromatických uhlovodíků
Silnice II/356 Radim – Luže

Prosinec 2020 / Leden 2021

Název průzkumu:	Průzkum konstrukce a podloží vozovky Stanovení polycyklických aromatických uhlovodíků Silnice II/356 Radim – Luže
Místo průzkumu:	Silnice II/356 Radim – Luže Okres Chrudim Pardubický kraj
Datum provedení průzkumu:	Prosinec 2020 / Leden 2021
Druh průzkumu:	Stanovení skladby konstrukce a podloží vozovky Stanovení polycyklických aromatických uhlovodíků

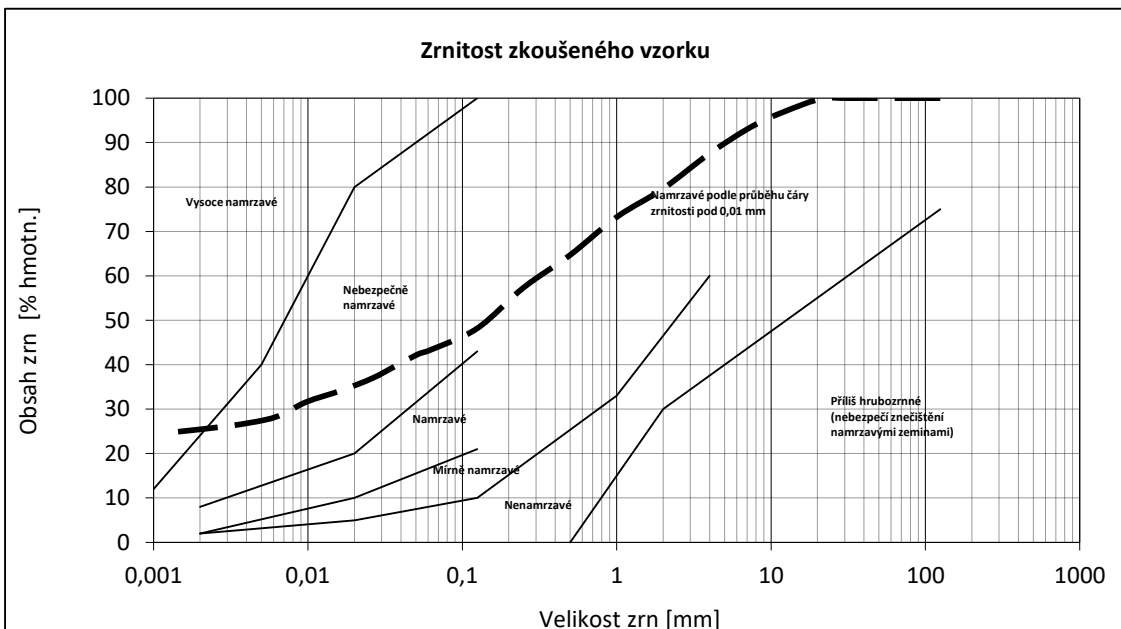
Klasifikace a označení zeminy ČSN 73 6133:2010

Písčité jíl	F4 CS	vhodnost pro podloží vozovky (pro aktivní zónu)	podmínečně vhodné
		vhodnost do násypu	podmínečně vhodné
		posouzení na namrzavost	nebezpečně až vysoce namrzavé
		specifické vlastnosti	$f = 35\% \text{ až } 65\% (g+s+f)$ nad čarou A

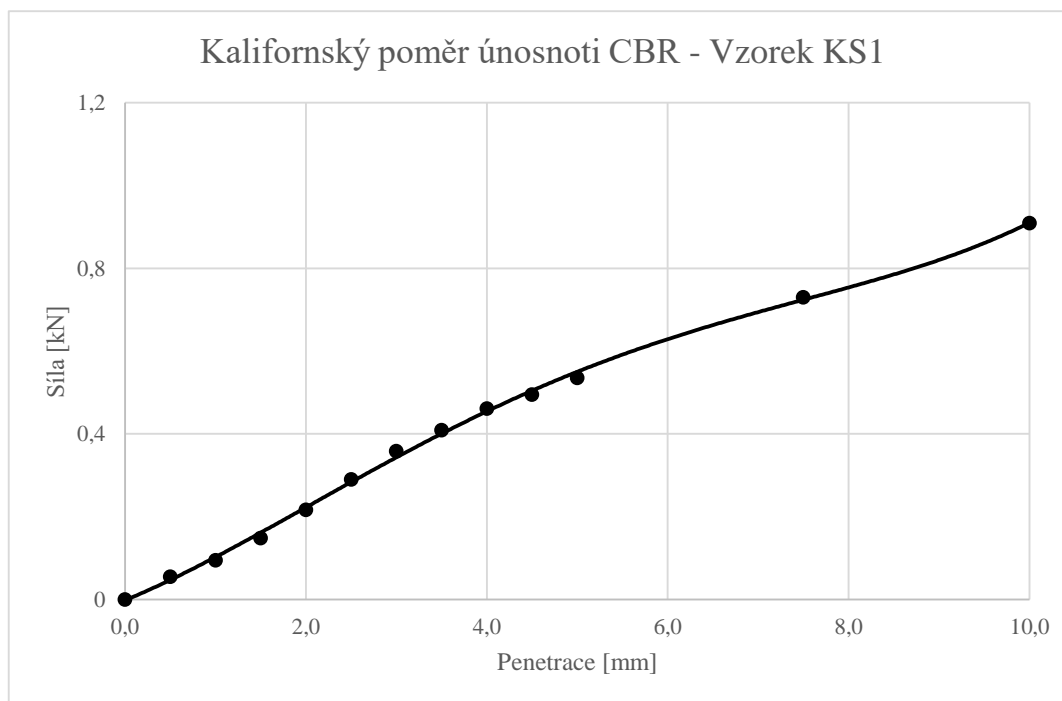
Penetrace [mm]	Síla [kN]	Standardní síla [kN]	CBR [%]
2,5	0,290	13,2	2,2
5,0	0,535	20,0	2,7

Hodnota poměru únosnosti CBR_{sat,96}	=	2,7 [%]
--	----------	----------------
