Průzkum konstrukce a podloží vozovky
Stanovení polycyklických aromatických uhlovodíků
Silnice III/36825 Moravská Třebová

Září / Říjen 2023

DSP a.s.

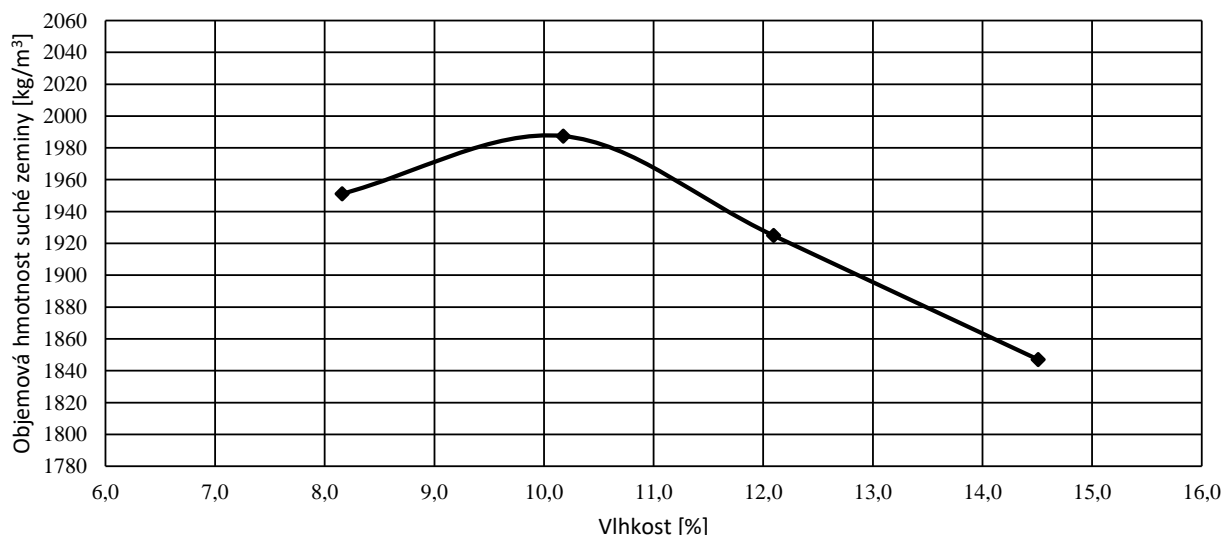
Proctorova zkouška - Standardní - Vzorek KS1

Optimální vlhkost	w_{opt}	10,0	%
Max. objemová hmotnost	$\rho_{d,max}$	1987	kg/m ³
