DIAGNOSTICKÝ PRŮZKUM A NÁVRH OPRAVY KONSTRUKCE VOZOVKY

Zpráva č.: 32/22/CL/HK

„Silnice III/337 44, III-337 81, chodník a odstavné plochy, Načešice“

Hradec Králové, duben 2022

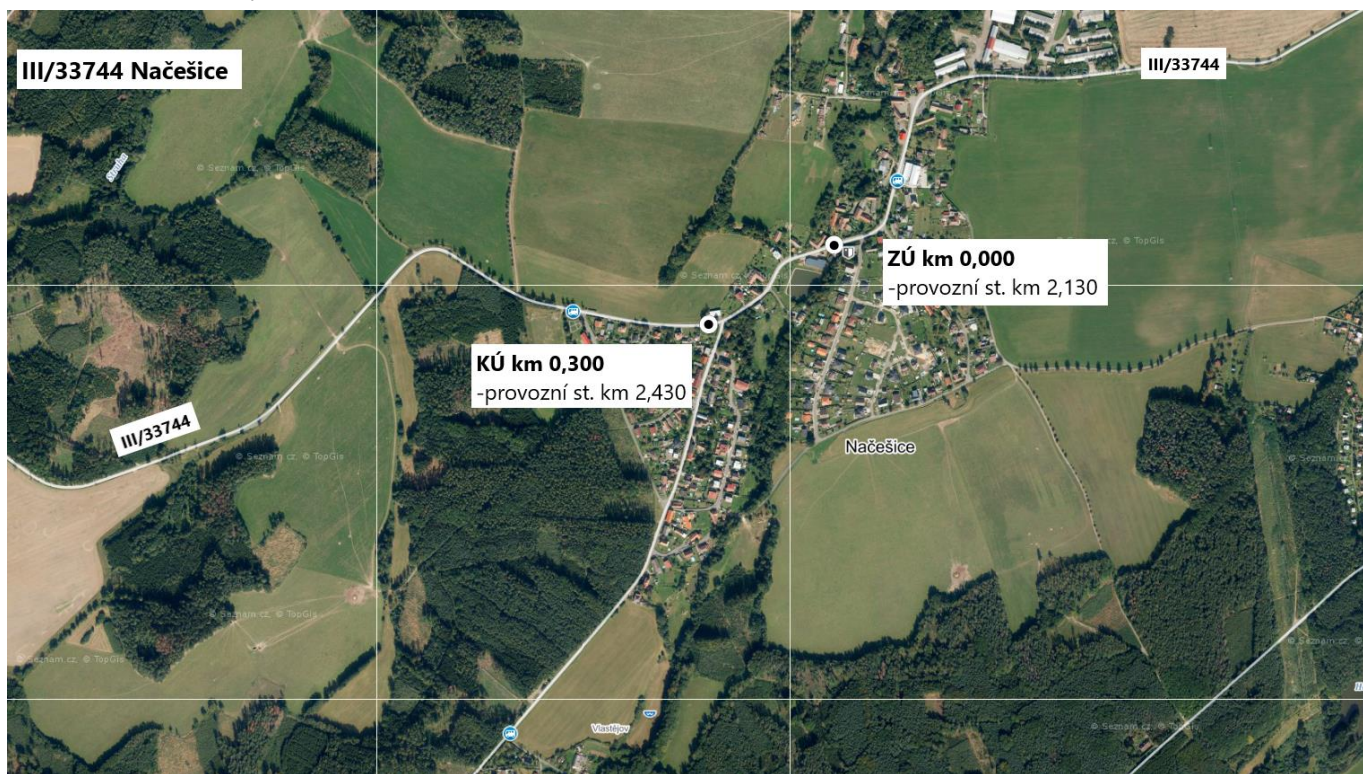
Obrázek 1 Lokalizace posuzované komunikace III/337 44

Cílem zprávy je posouzení stávajícího stavu konstrukce vozovky a návrh nového složení konstrukce vozovky silnice III/337 44 v celkové délce 300 m, viz obrázek 1 a silnice III/337 81 v celkové délce 700 m, viz obrázek 2, které budou rekonstruovány. Posuzovaný úsek silnice III/337 44 začíná v obci Načešice u čp 54, provozní staničení KM 2,130 (pracovní KM 0,000) a končí za křižovatkou se silnicí III/337 81 u prodejny COOP v provozním staničení KM 2,430 (pracovní staničení 0,300). Silnice je dvoupruhová obousměrná pozemní komunikace šíře v průměru 6,5 m. Vede intravilánem obce Načešice, po pravé straně je lemována silniční obrubou a přilehlým chodníkem. Odvodnění komunikace je zajištěno podélným a příčným sklonem do vpustí dešťové kanalizace. Posuzovaný úsek silnice III/337 81 začíná na křižovatce se silnicí III/337 44 v provozním staničení KM 0,000 a končí po 700 m v místě spáry nově opraveného úseku silnice III/337 81 v provozním staničení KM 0,700. Silnice je dvoupruhová obousměrná pozemní komunikace šíře v délce prvních 200 m v průměru 6,0 m, zbytek úseku šíře cca 5,0 m. Vede intravilánem obce Načešice, po levé straně je lemována silniční obrubou a přilehlým chodníkem. Odvodnění komunikace je zajištěno podélným a příčným sklonem do vpustí dešťové kanalizace.
