357 -018

přes Telecký potok

Hlavní prohlídka

Prohlídku provedl Blažek Roman, 13.04.2024

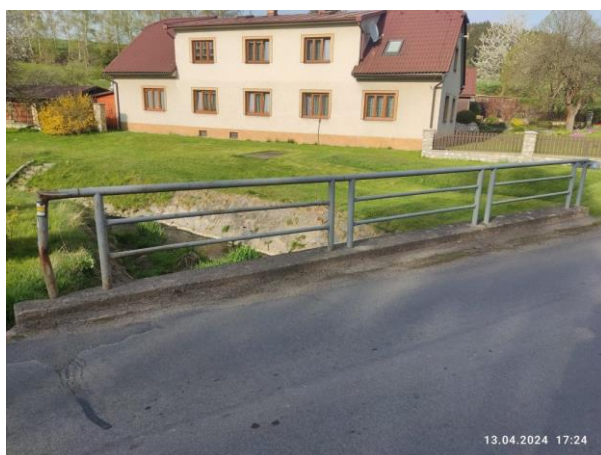
Levé zábradlí

Na začátku vlevo je sloupek deformovaný. Místy porušena PKO.

Obnovit PKO zábradlí.

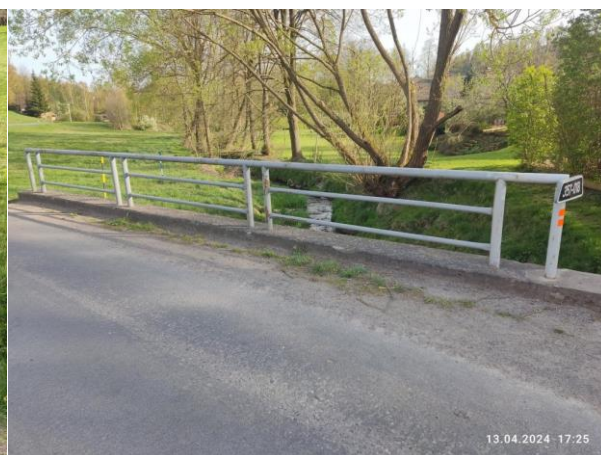
Pravé zábradlí

Nenormová výška zábradlí - vpravo 90 cm, vlevo 80 cm.

Na mostě osadit zábradlí dle normových požadavků.

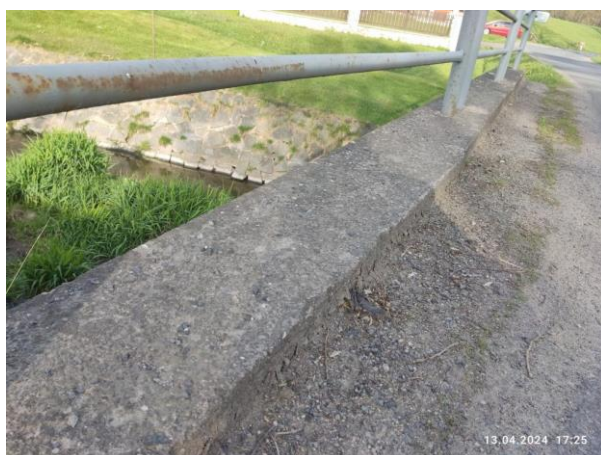
Horní plocha levé římsy

Povrchová degradace betonu říms. Poruchy betonu římsy vpravo na svislé ploše. Příčné trhliny v betonu říms v místě kotvení sloupků zábradlí.

Plošně sanovat povrch říms a opatřit hydrofobním nátěrem.

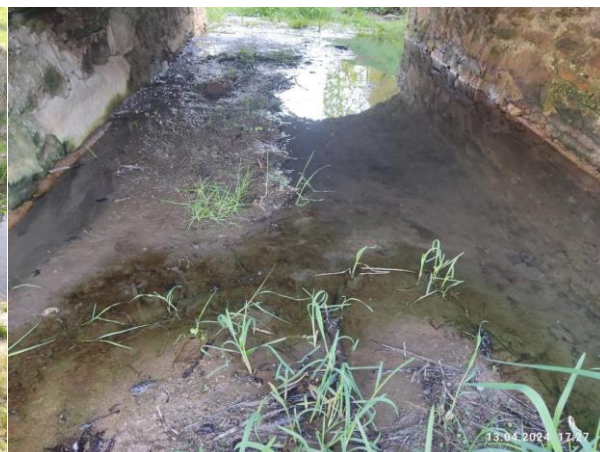
Stav koryta pod mostem pole 1 zleva

V okolí mostu je vzrostlá vegetace. Lokálně jsou pod mostem naplaveniny.

Odstranit z koryta nánosy naplavenin.

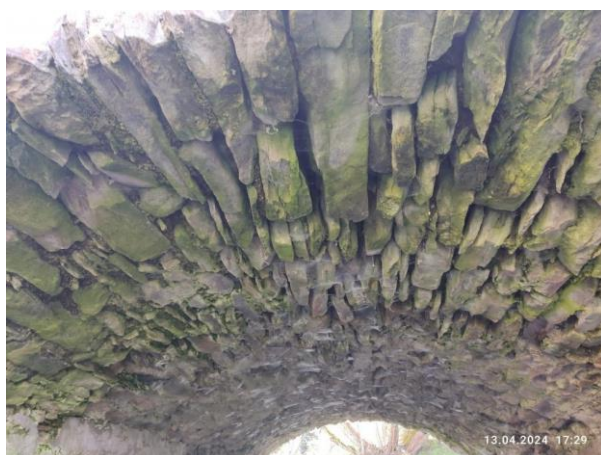
Podhled mostu_pole 2 zleva

Mírná deformace klenby v prvním poli - do 30 mm. Deformace klenby v druhém poli cca 50 mm. V druhém poli vpravo (60 cm od pravého okraje) je podélná trhlina ve vrcholu cca 30 mm. Ve druhém poli vlevo je průsak a spárování vypadané až do hloubky 30 cm. Ve třetinách kleneb jsou trhliny, které přecházejí do opěr. Malta ze spár je vypadlá.

Hloubkově přespárovat nosnou konstrukci.

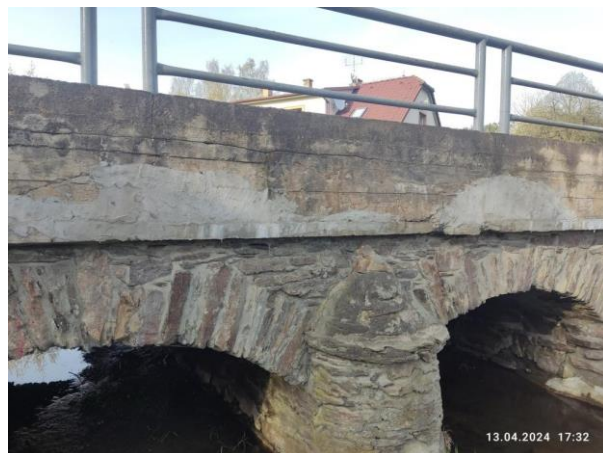
Pravá čelní zeď

V čelních zdech jsou svislé trhliny. Ve druhém poli je trhlina vodorovná.

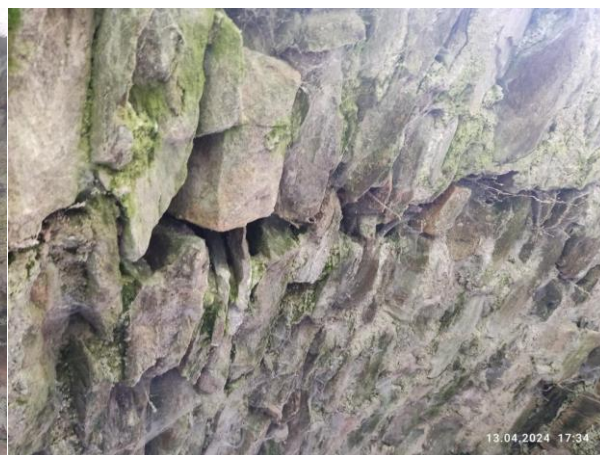
Podhled klenby pole 2 vpravo

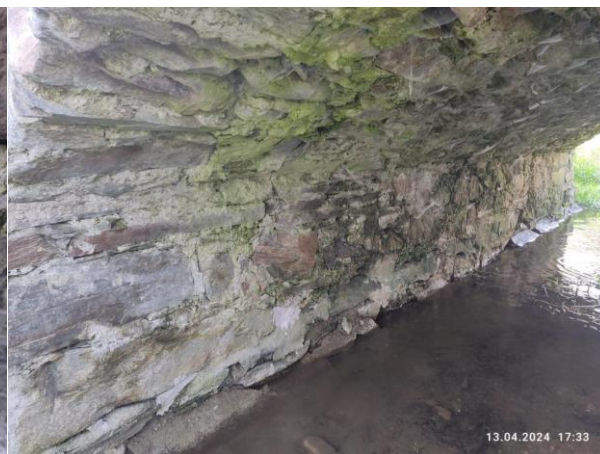
Pohled na opěru OP3 zprava
