371 -003

před obcí Rozstání

Mimořádná prohlídka

Prohlídku provedl Bc. Radek Soukup, 17.10.2024

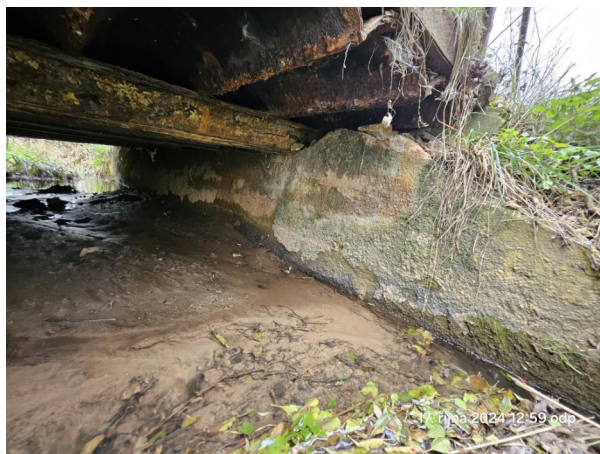
- bez výrazných změn
- svislá nahoru se rozvírající trhlina přes celou viditelnou výšku opěry pod uložením 5.nosníku; šířka trhliny je nahoře až 3 mm, po omítnutí trhlina pravděpodobně bez pohybu
- lokální rozpad betonu spodní části čelní plochy opěry v úrovni kulminace hladiny do hloubky maximálně 50 mm

Opěra na začátku mostu.

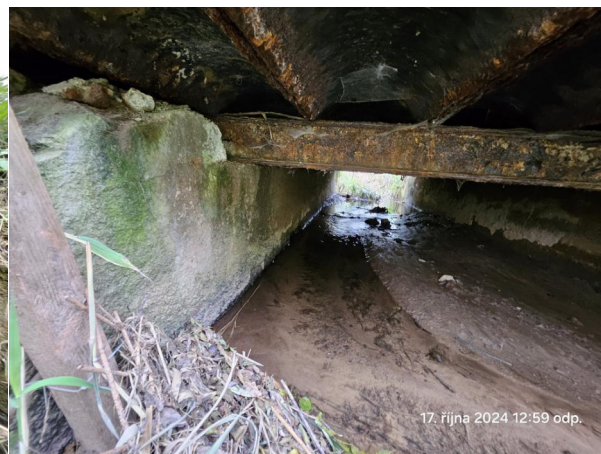
Opěra na konci mostu.

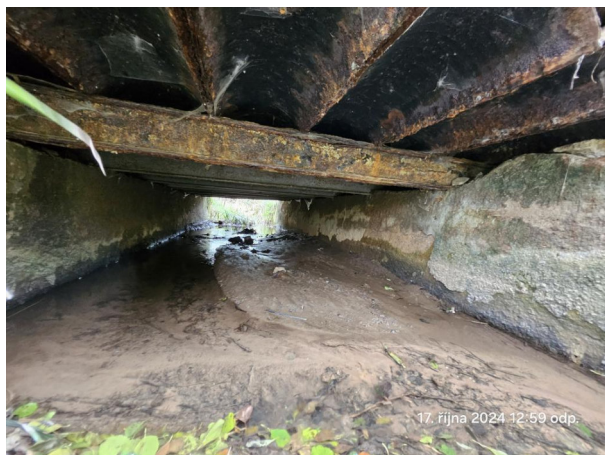
- bez výrazných změn
- značná koroze krajních I-nosníků výšky 100mm s odpadávajícími zkorodovanými pláty (nosníky jsou prakticky nefunkční)
- prorýsovaná koroze přes starý nátěr nosníků; korozi jsou nejvíce oslabené horní pásnice v místech uložení mostin
- prohnutý a zcela překorodovaný krajní nosník vpravo (výšková deformace, vyosení nosníku)
- koroze mostin na hranách, zejména v místech uložení na nosníky

Podhled nosné konstrukce.

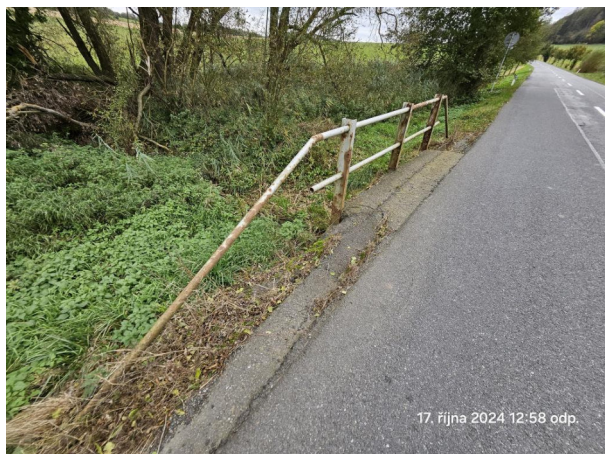
- zábradlí neodpovídá svojí výškou (1000 mm) konstrukce zábradlí neodpovídá současným normovým požadavkům (ČSN 73 6203)
- prorýsovaná koroze přes ochranný nátěr zábradlí
- zohýbaná a poškozená konstrukce zábradlí, chybějící prvky
- uvolněné kotvení zábradelních sloupků do říms

Mostní vybavení – zábradlí vlevo.

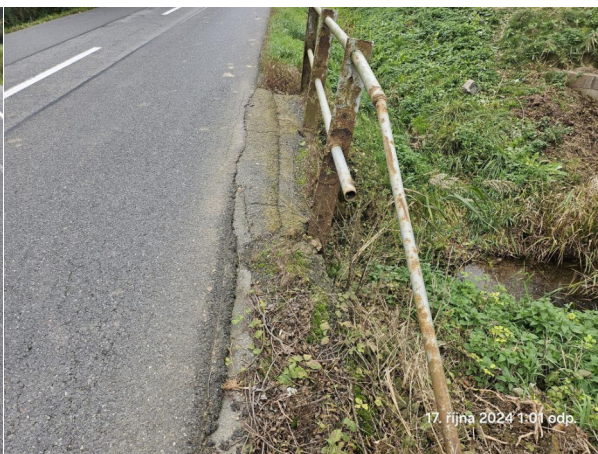
Mostní vybavení – zábradlí vpravo.

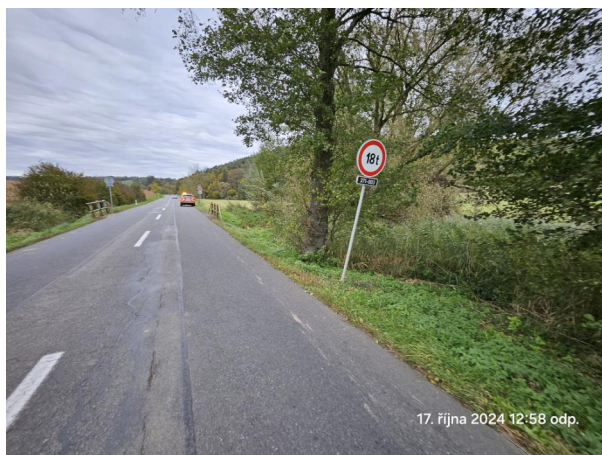
- na DZ B13 není uvedena aktuální zatížitelnost 7 t, ale 18 t
- není osazena dodatková tabulka E05 s hodnotou výhradní zatížitelnosti 45 t
- poškozené kotvení DZ se zatížitelností na konci mostu (vyvrácení patky sloupku)

Dopravní značení na mostě.

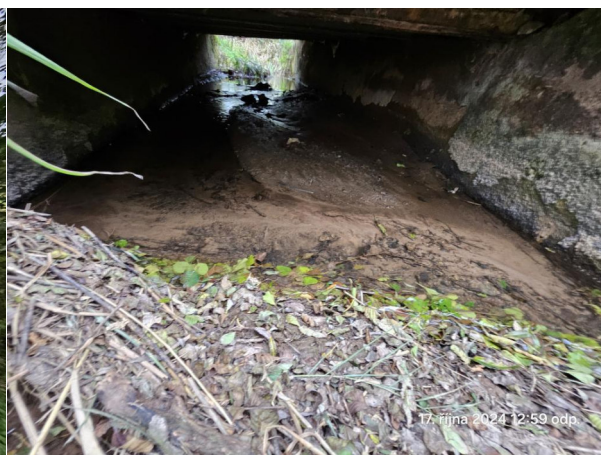
- nánosy naplavenin v půdorysu mostu
- vzrostlá náletová vegetace v obvodu mostní konstrukce
- přístup pod most je dobrý, bez omezení

Území pod mostem.

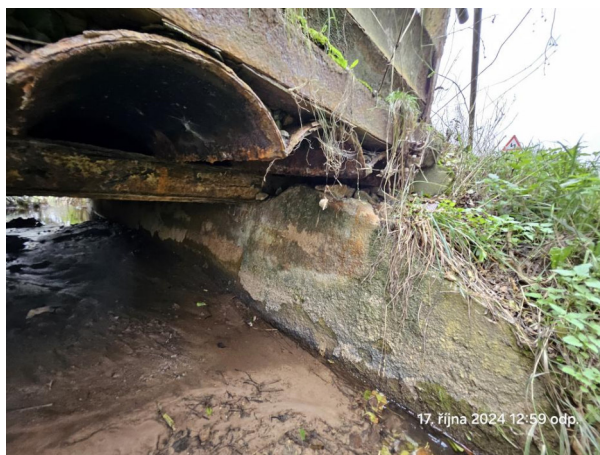
Stav OP1.

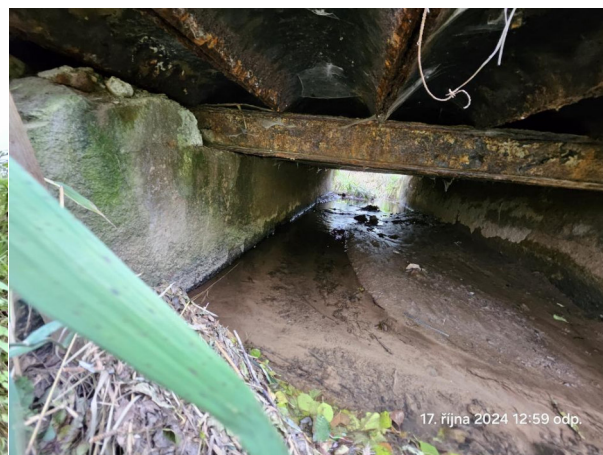
Stav OP2.
