## **DODATEK Č. 1 KE SMLouvĚ O DíLO**

### **„Rekonstrukce silnice III/31512 Česká Třebová – průtah, ETAPA I.“**

číslo : 223 / 2019

**Pasportizace a posouzení vlivu stavební činnosti na objekt RD Lidická 242 v rámci akce „Rekonstrukce silnice III/31512 Česká Třebová - průtah“**

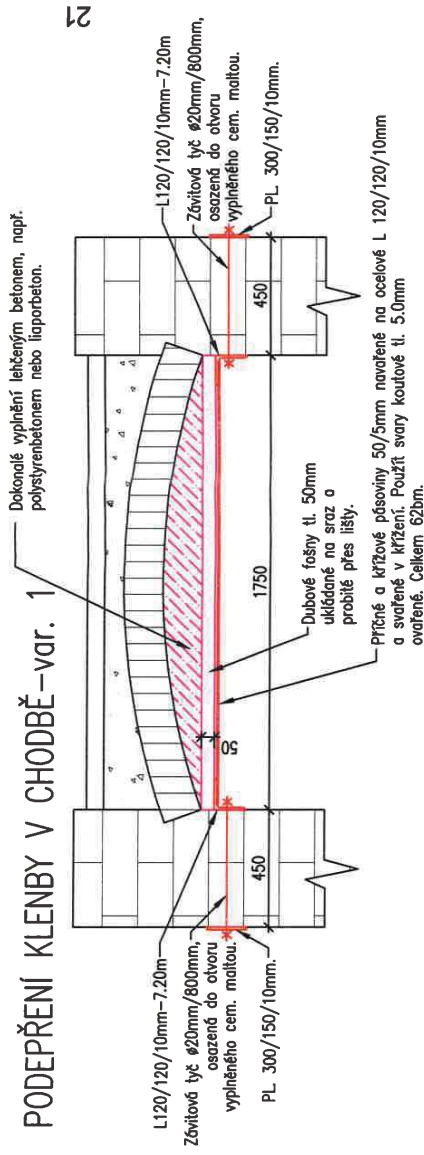
### PODEPŘENÍ KLENBY V CHODBĚ - var. 1

Konstrukce objektu je porušena významně trhlinami ve zděných částech z nichž nejvíce rozevřené se vytvářejí v klenbě chodby. Z trhlin je patrný nerovnoměrný pohyb základových konstrukcí objektu. Z tohoto důvodu byla v minulosti realizována ocelová táhla pro zvýšení jeho tuhosti.

- Kotevní prvky č. 3,4 vlepít do otvorů do kotevního lepicího tmele.
- Svazy mezi trny a výztužnou trubkou provádět vždy, pokud možno, oboustranně.
- Mikropiloty budou zavrtány minimálně 300mm do tvrdého skalního podloží.
