Rekonstrukce silnice III/03428 Zalíbené

DIAGNOSTIKA VOZOVKY A NÁVRH OPRAVY

IMOS BRNO, a.s.
DIVIZE SILNIČNÍ VÝVOJ
OLOMOUCKÁ 174
627 00 BRNO

KVĚTEN 2016

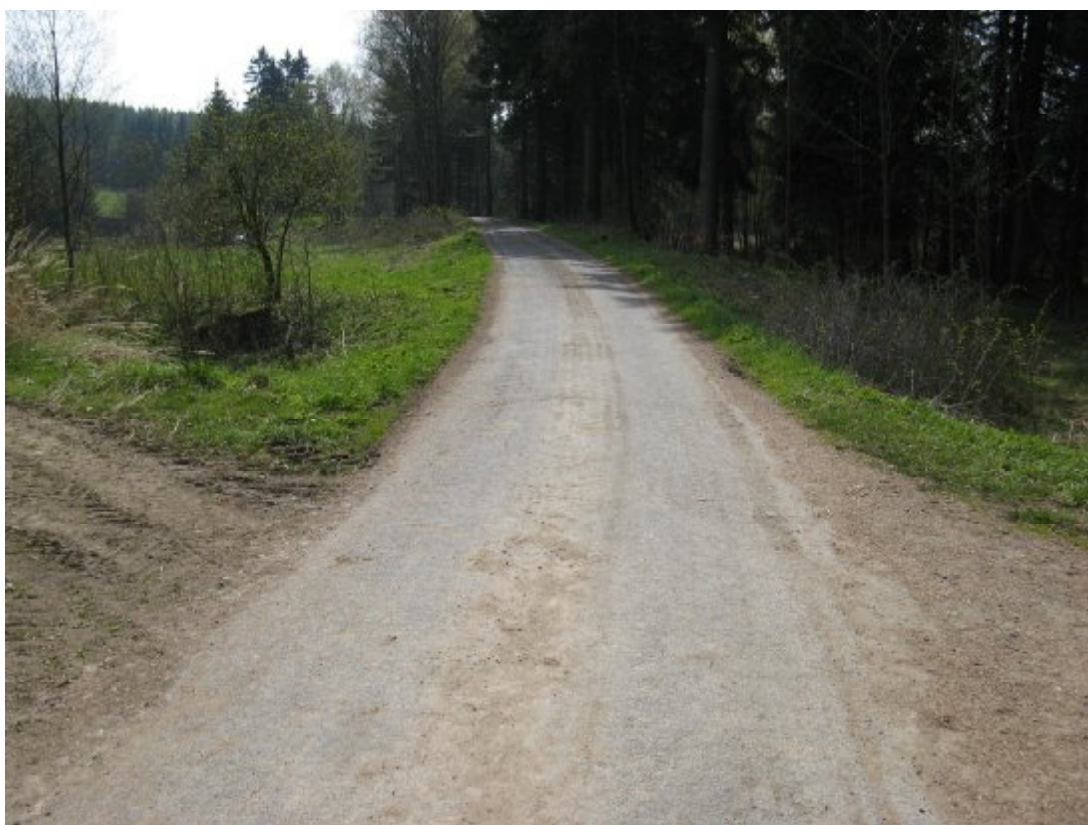
F25, km 0,810+

Konec silnice III/03428, pokračuje účelová komunikace.

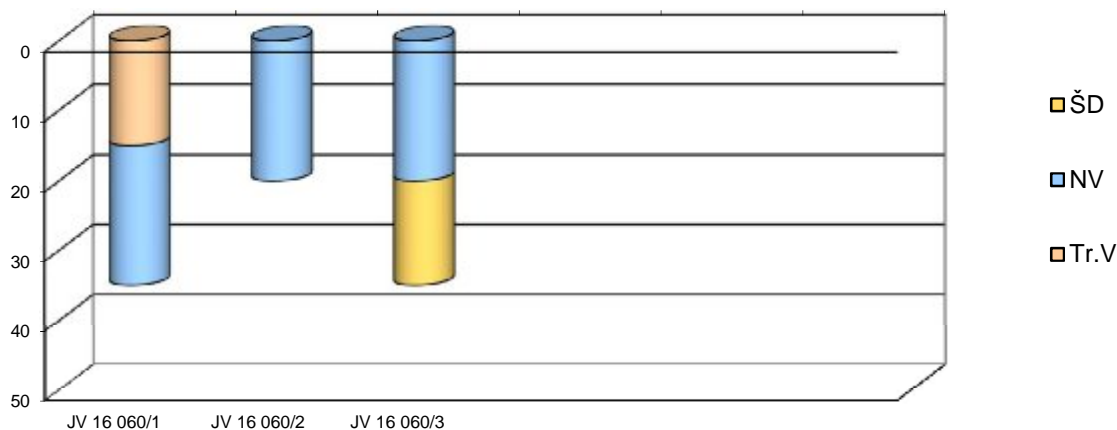
Jádrový vývrt délka (mm)	Konstrukční vrstvy vozovky (mm)										
	Tr.V	NV	ŠD								
JV 16 060/1 km 0,090 P 35 mm popis	15	20									ŠD
	0,40 m od okraje, síťové trhliny, vysprávký										
JV 16 060/2 km 0,316 L 20 mm popis		20									ŠD
	0,70 m od okraje, síťové trhliny, výtlučky, vysprávký										
JV 16 060/3 km 0,716 L 35 mm popis		20	15								ŠD
	0,30 m od okraje, síťové trhliny, plošné deformace; na spodní líci vývrtu je dehet

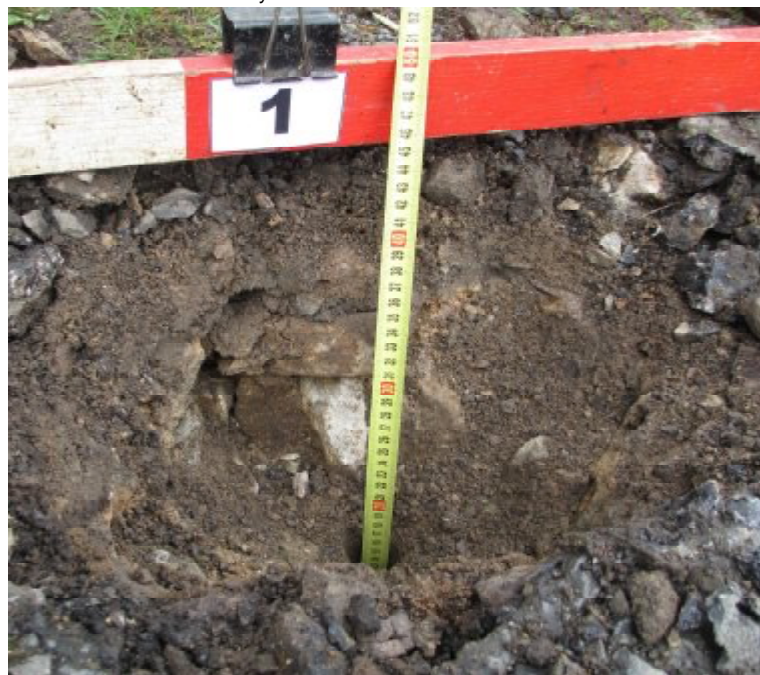
Staničení: km 0,500 L 0,70 m od kraje

Vrstva 1		
Trysková vysprávka a nátěr	Tr.V a NV	
Tloušťka (cm)		1
Vrstva 2		
Penetrační makadam	PM	
Tloušťka (cm)		5
Vrstva 3		
Štěrkodrt'	ŠD	
Tloušťka (cm)		5
Vrstva 4		
Štět	štět	
Tloušťka (cm)		30
Vrstva 5		
Podsyp	podšyp	
Tloušťka (cm)		5
Celkem	(cm)	46
