**Doplňující průzkum konstrukce vozovky**  
**Silnice III/29817 Horní Ředice**

**Červenec / Září 2019**

Název průzkumu: Doplňující průzkum konstrukce vozovky  
Silnice III/29817 Horní Ředice

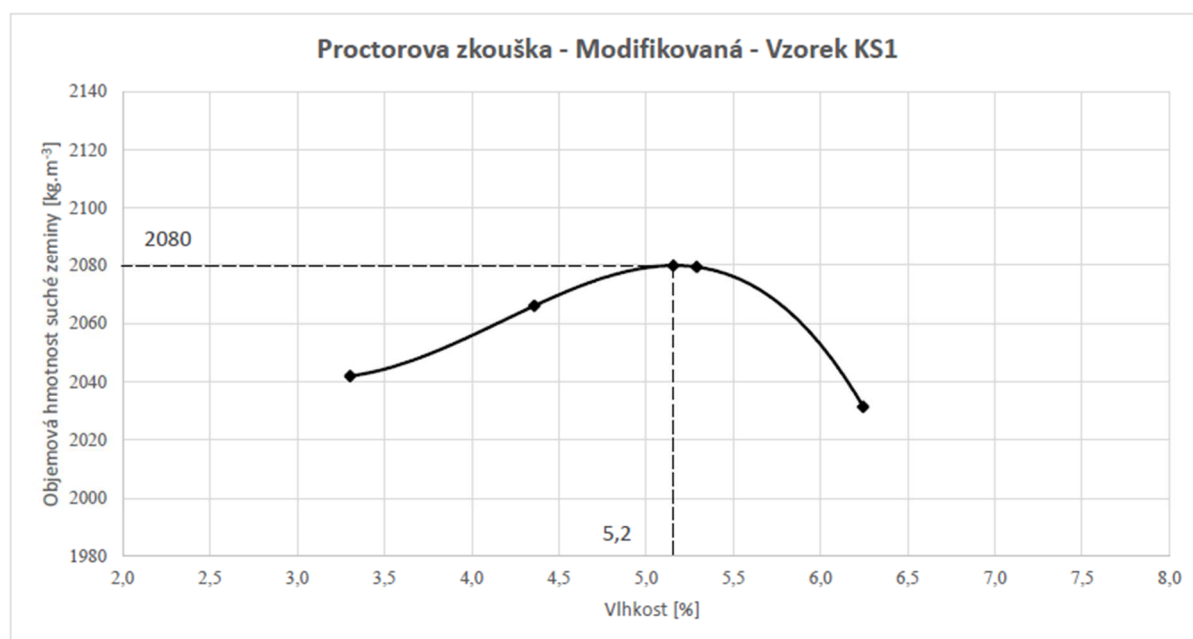
Graf 1 - Proctorova zkouška modifikovaná, Kopaná sonda Vzorek – KS1.

Maximální objemová hmotnost $\rho_{dmax}$ :	2080	[kg.m <sup>-3</sup> ]
Optimální vlhkost $w_{opt}$ :	5,2	%

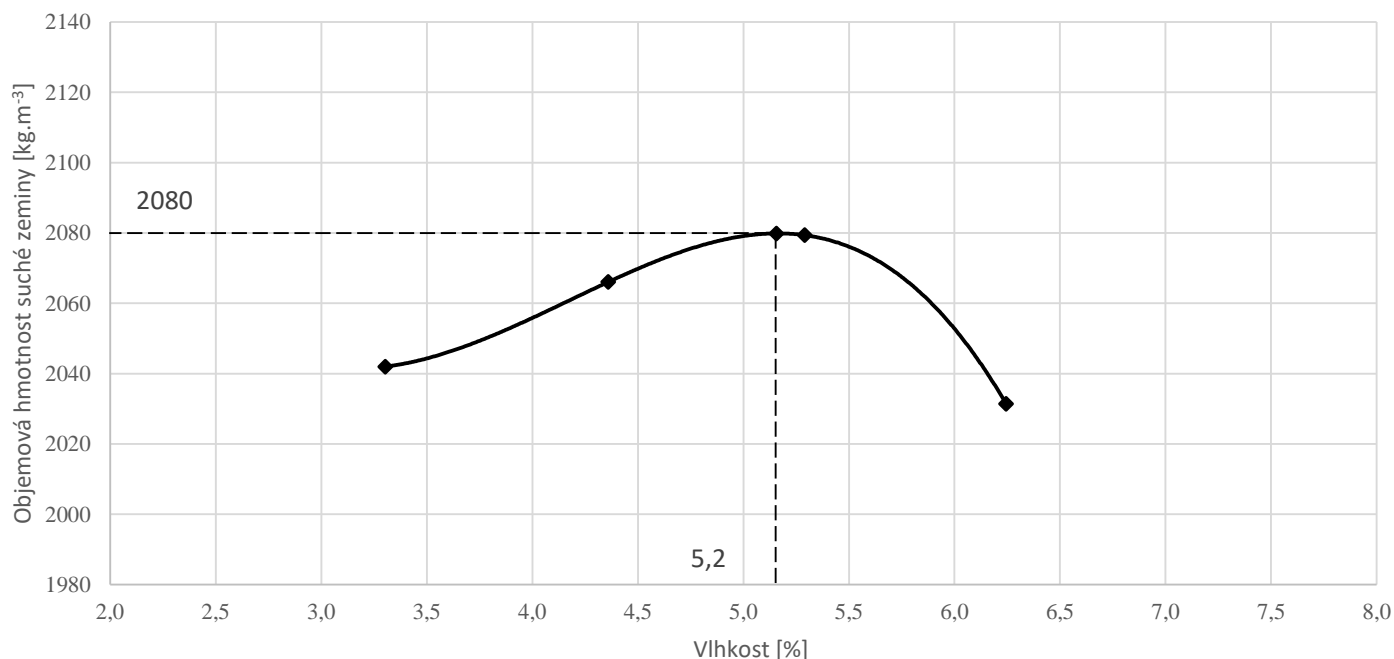
**Proctorova zkouška - Modifikovaná - Vzorek KS1**

Maximální objemová hmotnost $\rho_{\text{dmax}}$ :	2080	[ $\text{kg} \cdot \text{m}^{-3}$ ]
Optimální vlhkost $w_{\text{opt}}$ :	5,2	%

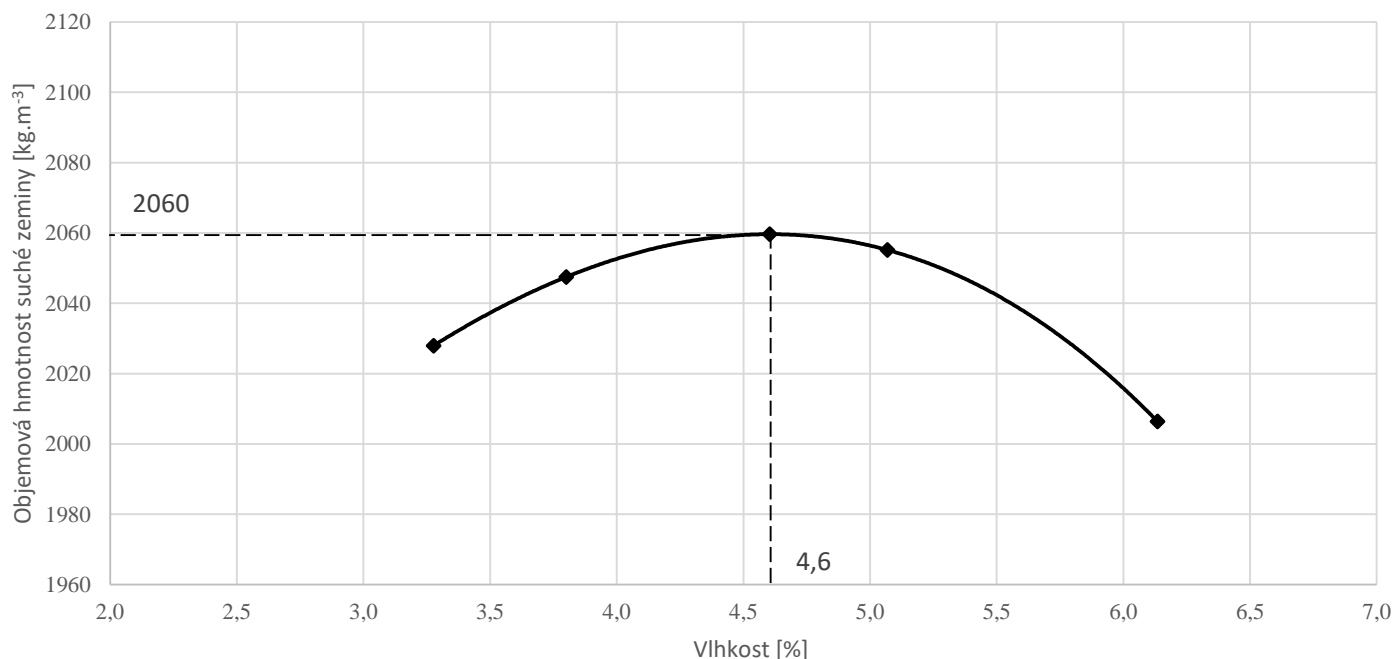
**Proctorova zkouška - Modifikovaná - Vzorek KS2**

Maximální objemová hmotnost $\rho_{dmax}$ :	2060	[ $\text{kg} \cdot \text{m}^{-3}$ ]
Optimální vlhkost $w_{opt}$ :	4,6	%
