Průzkum konstrukce a podloží vozovky
Silnice I/36 Lázně Bohdaneč

Leden 2019

Název průzkumu:	Průzkum konstrukce a podloží vozovky Silnice I/36 Lázně Bohdaneč
Místo průzkumu:	Silnice I/36 Lázně Bohdaneč Okres Pardubice Pardubický kraj
Datum provedení průzkumu:	Leden 2019
Druh průzkumu:	Stanovení skladby konstrukce a podloží vozovky

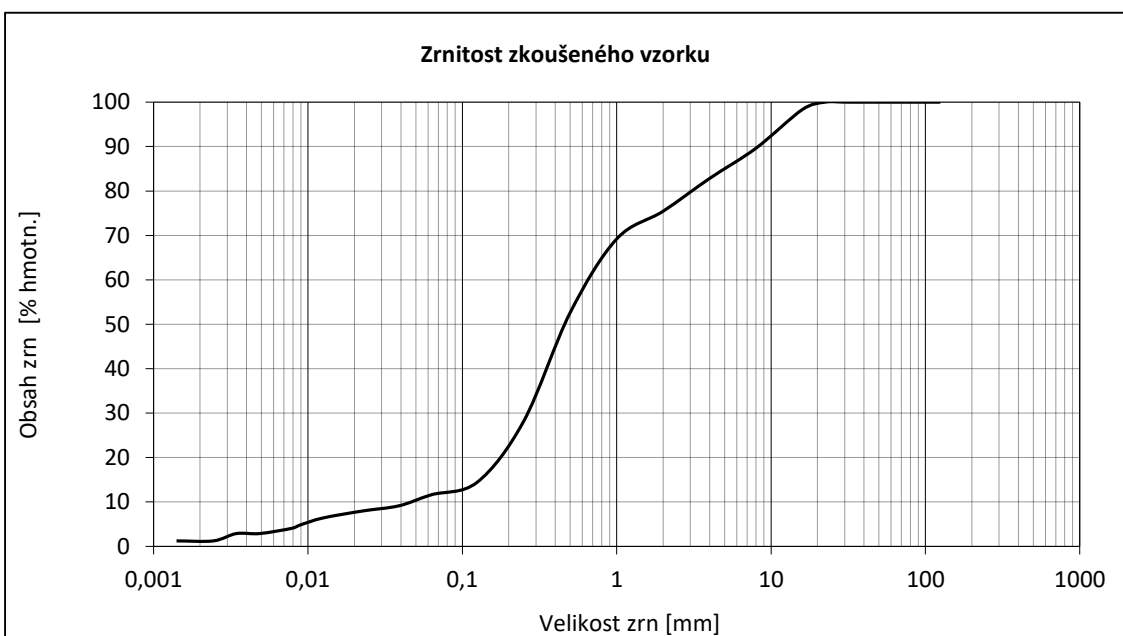
Stanovení zrnitosti - prosévání a sedimentace dle ČSN CEN ISO/TS 17892-4:2017

Síto [mm]	propady na sítích [%]
125	100,0
63	100,0
31,5	100,0
22,4	100,0
16	98,4
8	89,6
4	82,8
2	75,4
1	69,2
0,5	52,6
0,25	28,2
0,125	14,5
0,063	11,6
0,0389	9,1
0,0226	8,0
0,0125	6,4
0,0089	4,8
0,0078	4,1
0,0049	2,9
0,0034	2,9
0,0024	1,2
0,0014	1,2

Složení zeminy	[%]
g	24,6
s	63,8
f	11,6
m	10,4
c	1,2
