Z P R Á V A č. 95/19

Diagnostický průzkum mostu ev.č. 36-005 LÁZNĚ BOHDANEČ

Počet stran: 21
Počet příloh: 11
Datum: 28.8.2019

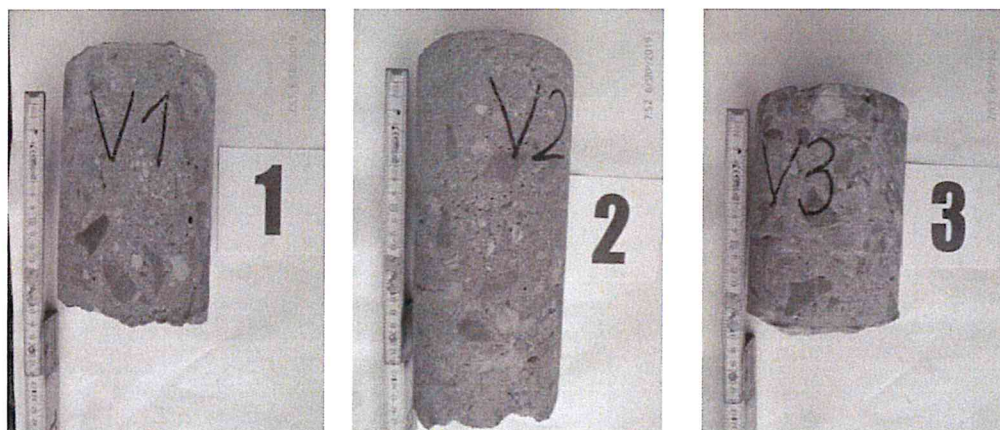
Obr. 3.1: Dokumentace vývrtů pro destruktivní zkoušky pevnosti v tlaku betonu opěr

Pro zjištění pevnosti betonu v tlaku úložných prahů opěr bylo rozhodnuto o provádění destruktivních zkoušek na jádrových vývrtech. Vzorky pro destruktivní zkoušky betonu byly odebírány jádrovými vrty vnějšího průměru 112 mm. Byly odebrány dva jádrové vývrty označené jako V1, V2 a V3. Vývrt V1 odebrán z hloubky konstrukce opěry 2. Vzorky V1 a V3 byly odebrány z opěry 2 a vzorek V2 z opěry 1. Místa odběru jednotlivých vzorků jsou patrná z přílohy č.5. Dokumentace vývrtů je provedena v obrázku 3.1.

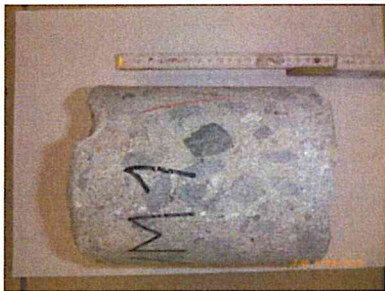
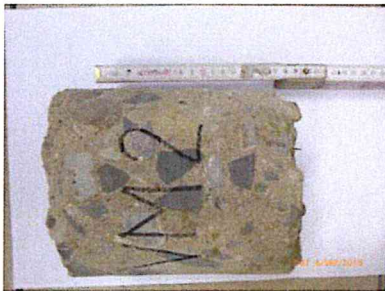
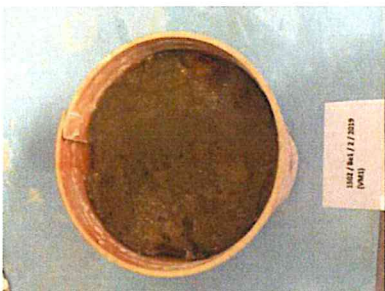
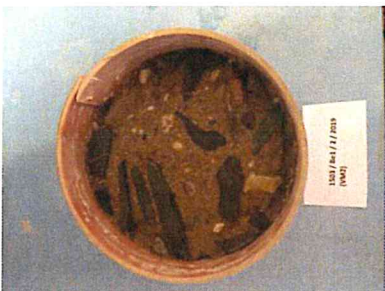
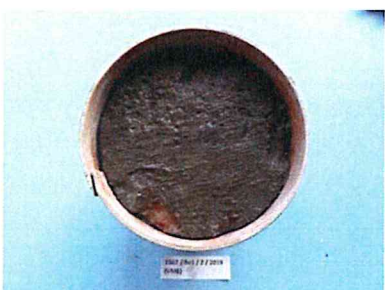
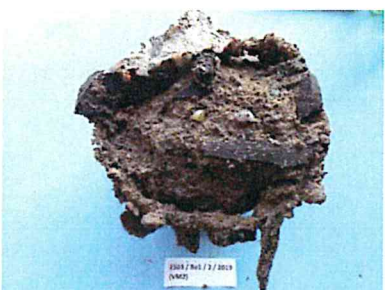
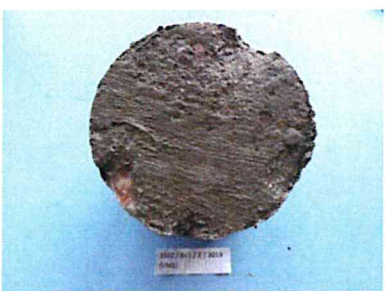
TABULKA č.9: Dokumentace vzorků po odběru

Z tabulky č.8 a č.9 a z grafu č.1 je patrné, že výsledky zkoušek na odebraných vzorcích betonu vyhovují pro vzorek VM1 opěry a nevyhovují normovým požadavkům na odolnost betonu proti působení vody a CHRL již po 50 cyklech. Zkouška byla pro vzorek VM2 z křídla opěry 1 po 50-ti cyklech ukončena.

Naopak pro křídla opěr je nutno konstatovat naprosto nevyhovující charakteristiky betonu a to z hlediska odolnosti proti působení vody a CHRL, ale také z hlediska pevnosti v tlaku. Výsledky zkoušek plně korespondují se stavem betonu v konstrukci.

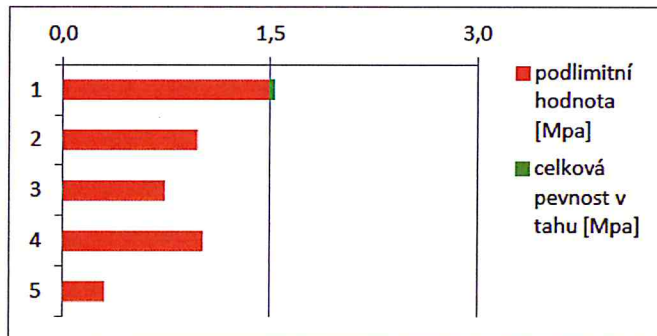
zkusební místo	síla [kN]	pevnost v tahu [Mpa]
1	3,0	1,5
2	1,9	1,0
3	1,5	0,7
4	2,0	1,0
5	0,6	0,3
PRŮMĚR		0,9

místo porušení % plochy							
zk.místo	A	A/B	B				
1	50	50					
2	90	10					
3	90	10					
4	90	10					
5	100

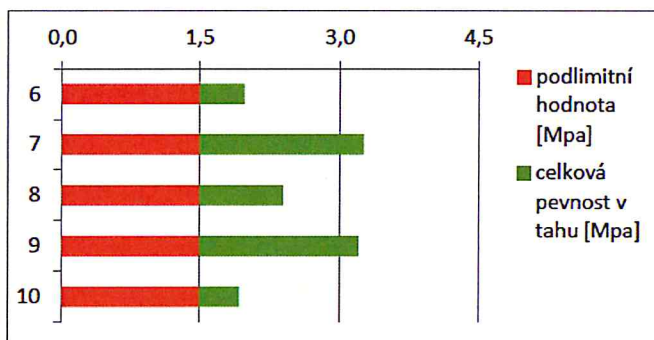
zkušební místo	síla	pevnost v tahu
	[kN]	[Mpa]
6	3,9	2,0
7	6,4	3,3
8	4,7	2,4
9	6,3	3,2
10	3,8	1,9
PRŮMĚR		2,6

místo porušení % plochy							
zk.místo	A	A/B	B				
6	50	50					
7	100						
8	100						
9	100						
10	100
