Bezpečnostní inspekce

„Silnice II/305 Horní Jelení“

ZADAVATEL: Správa a údržba silnic Pardubického kraje

3110-18-165

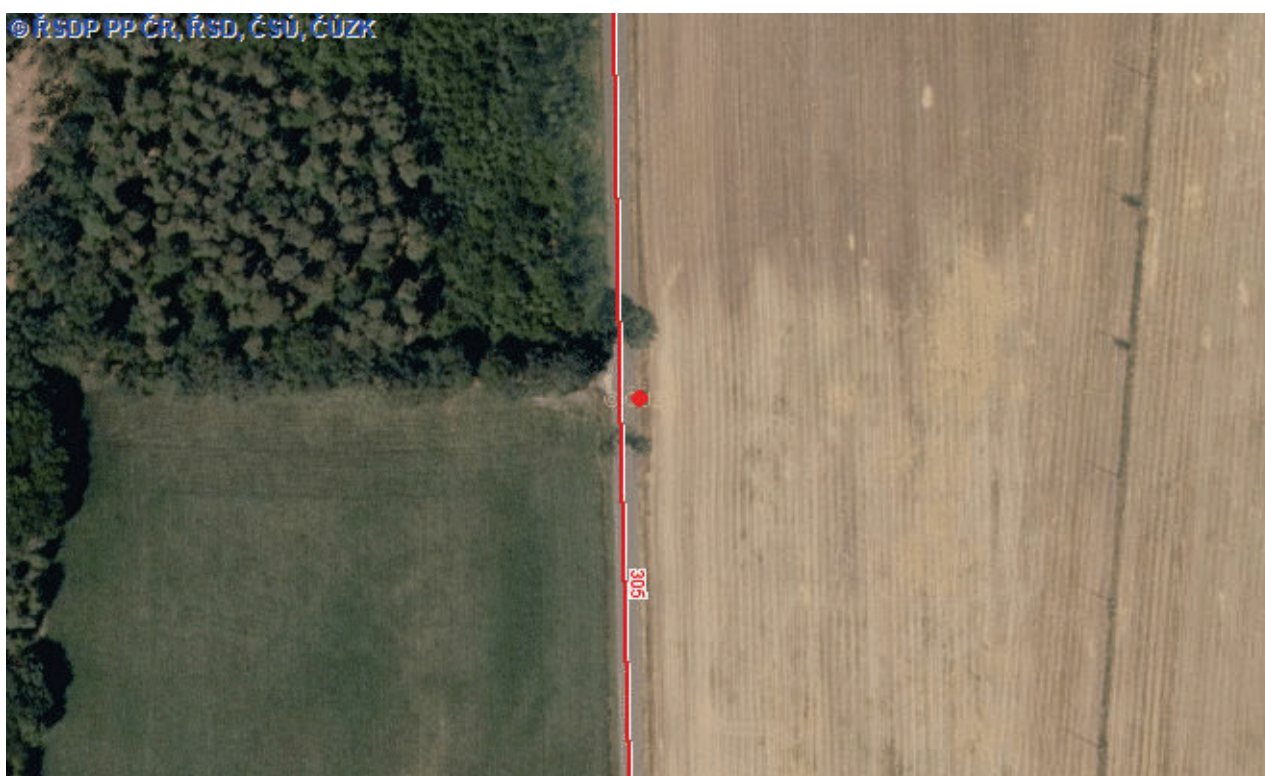
Základní informativní výpis o nehodě číslo:

050606082822

Obec	Horní Jelení (Pardubický kraj)
Datum nehody	20.12.2008 14:15 sobota
Druh pozemní komunikace	silnice 2.třídy
Číslo pozemní komunikace	305

Zavinění nehody	lesní zvěř, domácím zvířectvem
Alkohol u viníka nehody	nezjišťováno
Kategorie řidiče	s řidičským oprávněním skupiny b
Stav řidiče	dobrý - žádné nepříznivé okolnosti nebyly zjištěny
Vnější ovlivnění řidiče	řidič nebyl ovlivněn

Charakter nehody	nehoda pouze s hmotnou škodou
Druh nehody	srážka s lesní zvěří
Druh srážky jedoucích vozidel	nepřichází v úvahu, nejde o srážku jedoucích vozidel
Druh pevné překážky	nepřichází v úvahu, nejde o srážku s pev.překážkou
Hlavní příčiny nehody	nezaviněná řidičem
Druh povrchu vozovky	živice
Stav povrchu vozovky v době nehody	povrch mokrý
Stav komunikace	dobrý, bez závad
Povětrnostní podmínky v době nehody	déšť
Viditelnost	ve dne, viditelnost nezhoršená vlivem povětrnostních podmínek
Rozhledové poměry	dobré
Dělení komunikace	dvoupruhová
Situování nehody na komunikaci	na jízdním pruhu
Řízení provozu v době nehody	žádný způsob řízení provozu
Místní úprava přednosti v jízdě	žádná místní úprava
Specifické objekty v místě nehody	žádné nebo žádné z uvedených
Směrové poměry	přímý úsek
Místo dopravní nehody	mimo křižovatku
Druh křižující komunikace	neurčeno
Smyk	ne
Směr jízdy nebo postavení vozidla	jedoucí - ve směru staničení na komunikaci

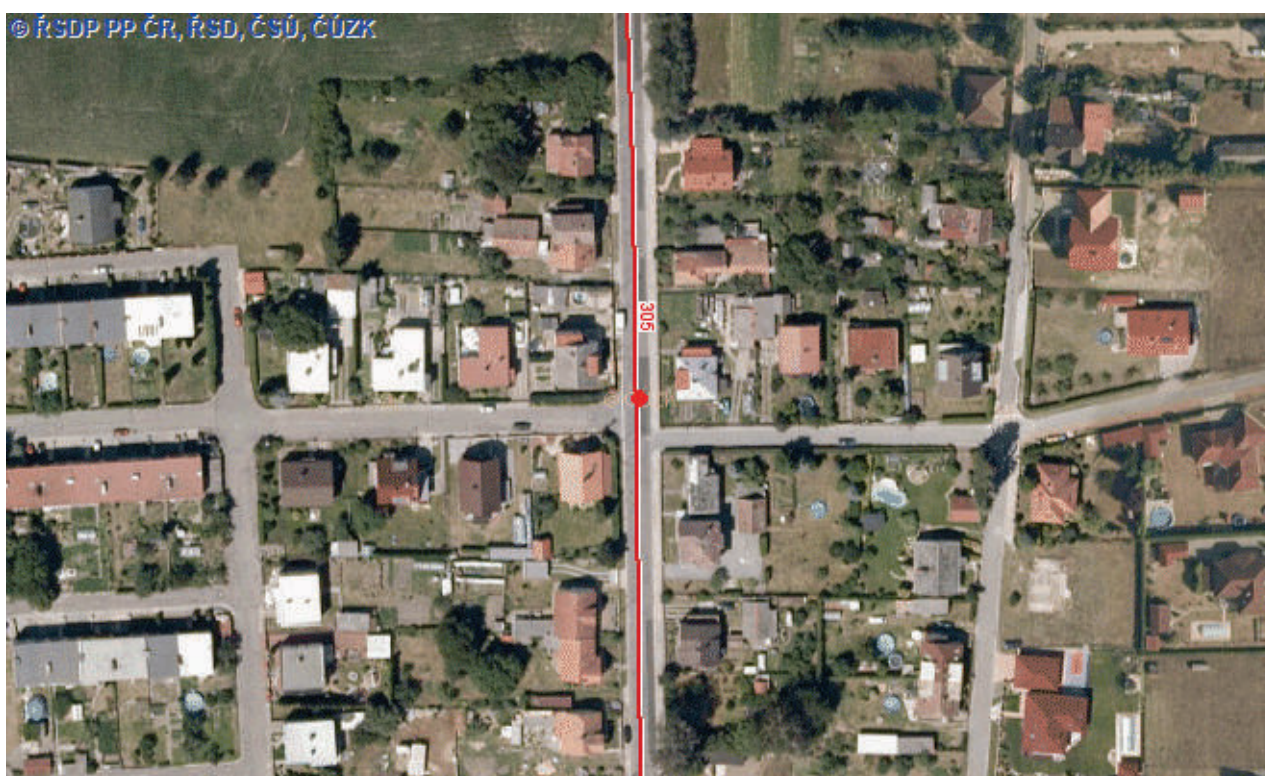
Základní informativní výpis o nehodě číslo: **170606160335**

Základní vlastnosti	
Obec	Horní Jelení (Pardubický kraj)
Datum nehody	17.4.2016 18:45 neděle
Druh pozemní komunikace	silnice 2.třídy
Číslo pozemní komunikace	305

Charakteristiky řidiče vozidla a příčiny nehody	
Zavinění nehody	řidičem nemotorového vozidla
Alkohol u viníka nehody	ne
Kategorie řidiče	ostatní řidiči vozidel
Stav řidiče	dobrý - žádné nepříznivé okolnosti nebyly zjištěny
Vnější ovlivnění řidiče	řidič nebyl ovlivněn

Charakter nehody	nehoda s následky na životě nebo zdraví
Druh nehody	srážka s jedoucím nekolejovým vozidlem
Druh srážky jedoucích vozidel	boční
Druh pevné překážky	nepřichází v úvahu, nejde o srážku s pev.překážkou
Hlavní příčiny nehody	předjíždění vlevo vozidla odbočujícího vlevo
Druh povrchu vozovky	živice
Stav povrchu vozovky v době nehody	povrch suchý, neznečištěný
Stav komunikace	dobrý, bez závad
Povětrnostní podmínky v době nehody	neztížené
Viditelnost	ve dne, viditelnost nezhoršená vlivem povětrnostních podmínek
Rozhledové poměry	dobré
Dělení komunikace	dvoupruhová
Situování nehody na komunikaci	na jízdním pruhu
Řízení provozu v době nehody	místní úprava (vyplní se pol. 24)
Místní úprava přednosti v jízdě	přednost vyznačena dopravními značkami
Specifické objekty v místě nehody	žádné nebo žádné z uvedených
Směrové poměry	křižovatka průsečná - čtyřramenná
Místo dopravní nehody	na křižovatce, uvnitř hranic křižovatky definovaných pro systém evidence nehod (zóna 9)

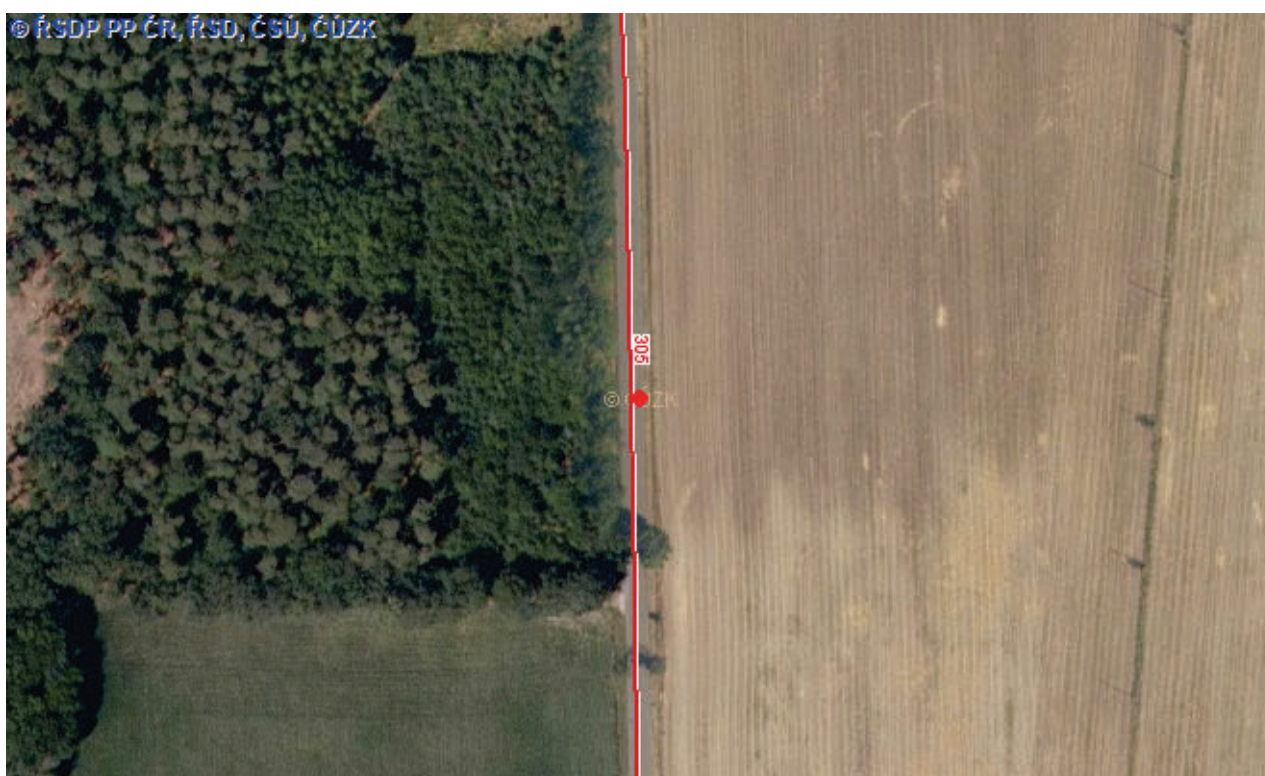
Základní informativní výpis o nehodě číslo: **170606170952**

Základní vlastnosti	
Obec	Horní Jelení (Pardubický kraj)
Datum nehody	15.9.2017 23:55 pátek
Druh pozemní komunikace	silnice 2.třídy
Číslo pozemní komunikace	305

Charakteristiky řidiče vozidla a příčiny nehody	
Zavinění nehody	lesní zvěř, domácím zvířectvem
Alkohol u viníka nehody	nezjišťováno
Kategorie řidiče	s řidičským oprávněním skupiny c
Stav řidiče	dobrý - žádné nepříznivé okolnosti nebyly zjištěny
Vnější ovlivnění řidiče	řidič nebyl ovlivněn

Charakter nehody	nehoda pouze s hmotnou škodou
Druh nehody	srážka s lesní zvěří
Druh srážky jedoucích vozidel	nepřichází v úvahu, nejde o srážku jedoucích vozidel
Druh pevné překážky	nepřichází v úvahu, nejde o srážku s pev.překážkou
Hlavní příčiny nehody	nezaviněná řidičem
Druh povrchu vozovky	živice
Stav povrchu vozovky v době nehody	povrch suchý, neznečištěný
Stav komunikace	dobrý, bez závad
Povětrnostní podmínky v době nehody	neztížené
Viditelnost	v noci - bez veřejného osvětlení, viditelnost nezhoršená vlivem povětrnostních podmínek
Rozhledové poměry	dobré
Dělení komunikace	dvoupruhová
Situování nehody na komunikaci	na jízdním pruhu
Řízení provozu v době nehody	žádný způsob řízení provozu
Místní úprava přednosti v jízdě	žádná místní úprava
Specifické objekty v místě nehody	žádné nebo žádné z uvedených
Směrové poměry	přímý úsek
Místo dopravní nehody	mimo křižovatku
Druh křižující komunikace	neurčeno
Smyk	ne

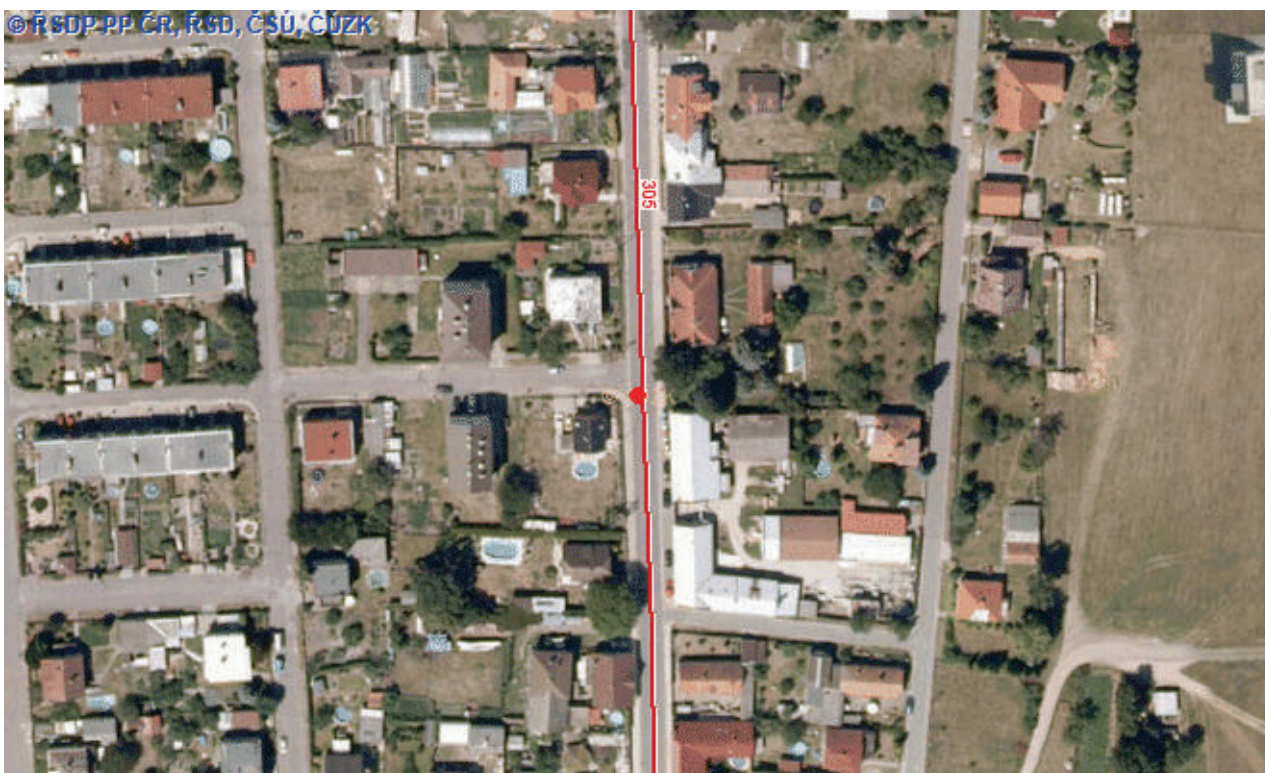
Základní informativní výpis o nehodě číslo: **170606190319**

Obec	Horní Jelení (Pardubický kraj)
Datum nehody	5.4.2019 15:30 pátek
Druh pozemní komunikace	silnice 2.třídy
Číslo pozemní komunikace	305

Zavinění nehody	řidičem motorového vozidla
Alkohol u viníka nehody	ne
Kategorie řidiče	s řidičským oprávněním skupiny b
Stav řidiče	dobrý - žádné nepříznivé okolnosti nebyly zjištěny
Vnější ovlivnění řidiče	řidič nebyl ovlivněn
