## PROTOKOL TLOUŠTKY JÁDROVÝCH VÝVRTŮ

Název akce: III/31227 Červený Potok - Dolní Morava

Objednatel: PavEx Consulting, s.r.o.

Datum: 20.6.2019

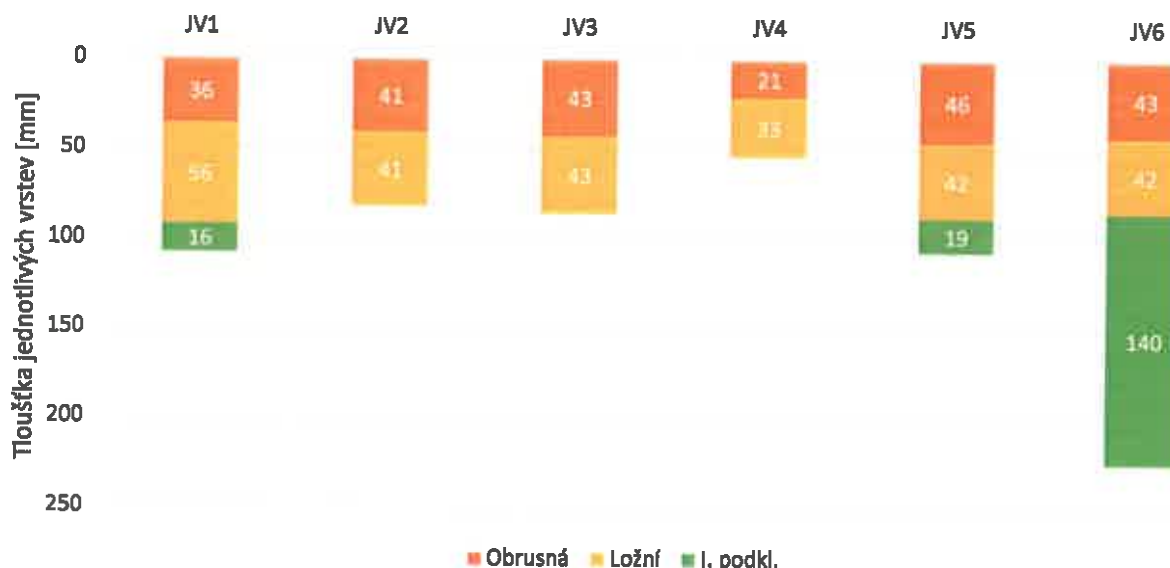
Vývrt JV2, JV4, JV5 a JV6 byly vrtány přes trhlínu v komunikaci.

Při odběru vývrtu JV4 došlo k jeho rozpadu v místě trhlíny po celé jeho výšce až k vrstvě PM.
