F.4. DIAGNOSTIKA VOZOVKY

FÖRSTEROVA Č.P. 175, 566 01 VYSOKÉ MÝTO EMAIL.: MDS@MDSPROJEKT.CZ	
ZPRACOVAL:	ING. LUKÁŠ TOBEŠ			
TECHNICKÁ KONTROLA:	ING. JAN MACHEK			
ZODPOVĚDNÝ PROJEKTANT:	ING. LUKÁŠ TOBEŠ			
HLAVNÍ PROJEKTANT:	ING. JAN BURSA			
KRAJ: PARDUBICKÝ	OKRES: CHRUDIM	OBEC: SKUTEČ, PŘEDHRADÍ	STUPEŇ:	PDPS
INVESTOR: SPRÁVA A ÚDRŽBA SILNIC PARDUBICKÉHO KRAJE, DOUBRAVICE 98, 533 53 PARDUBICE			ZAK.ČÍSLO:	1908-18-3
AKCE: OPRAVA SILNICE III/35833 PŘEDHRADÍ – LEŠANY OBJEKT: F.4. DIAGNOSTIKA VOZOVKY			ARCHIVNÍ ČÍSLO:	1908
			DATUM:	10/2020
			FORMÁT:	A4
			MĚŘÍTKO:	–
OBSAH: DIAGNOSTIKA VOZOVKY			ČÍSLO SOUPRAVY:	ČÍSLO PŘÍLOHY: F.4.

Průzkum konstrukce a podloží vozovky
Silnice III/35833 Předhradí – Lešany

Prosinec 2018 / Leden 2019

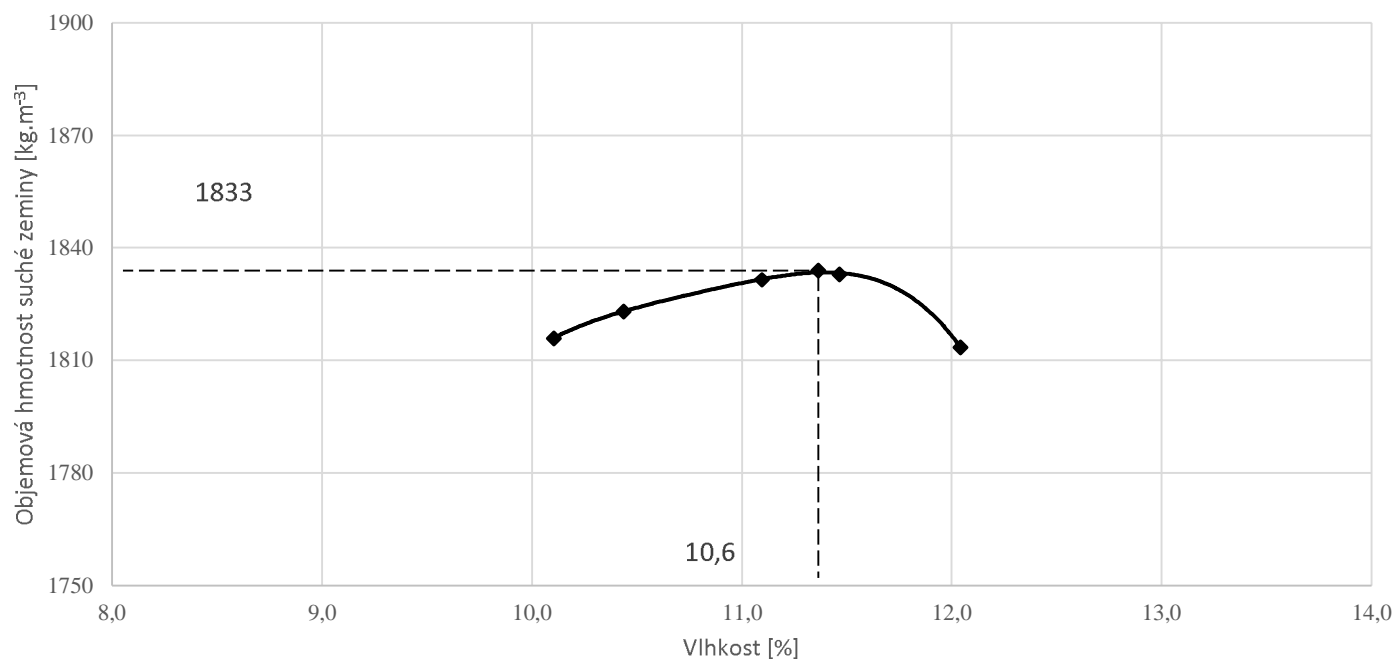
Proctorova zkouška - Standard - Směsný Vzorek V2 + V3 + V4 + V5

Maximální objemová hmotnost ρ_{dmax}:	1834	[kg.m⁻³]
Optimální vlhkost w_{opt}:	11,4	%

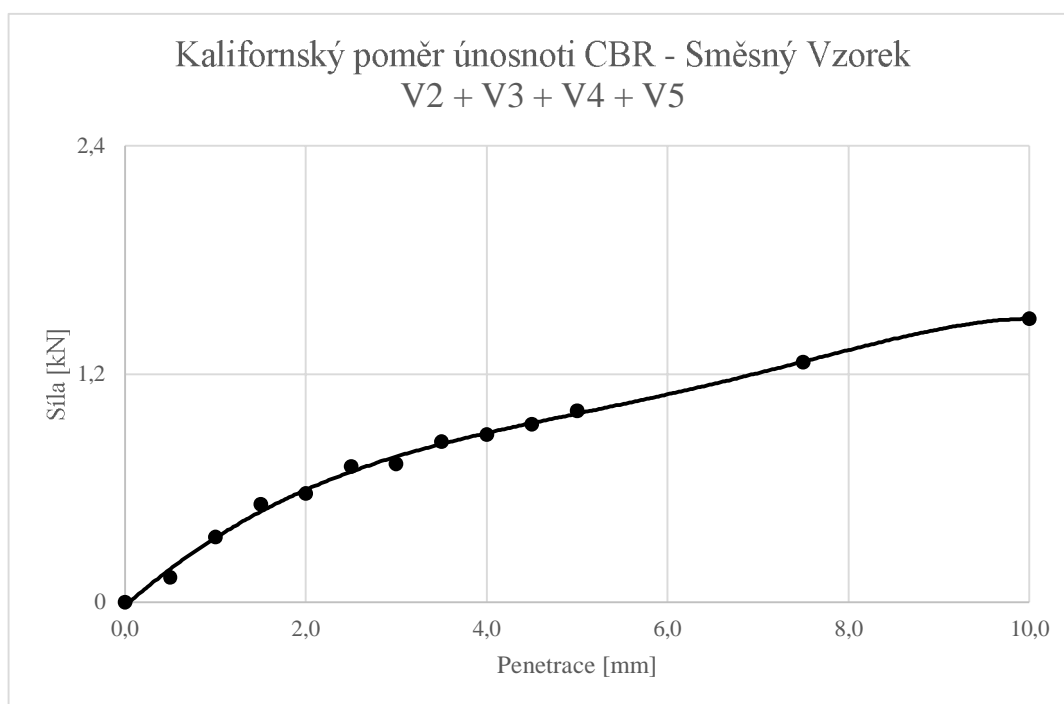
Penetrace [mm]	Síla [kN]	Standardní síla [kN]	CBR [%]
2,5	0,713	13,2	5,4
5,0	1,007	20,0	5,0

Hodnota poměru únosnosti CBR_{sat}	=	5,4 [%]
---	----------	----------------
