F.3. DIAGNOSTICKÝ PRŮZKUM VOZOVKY

DIAGNOSTICKÝ PRŮZKUM A NÁVRH OPRAVY VOZOVKY SILNICE

„Rekonstrukce silnice III/3661 křiž. I/34 - Vendolí“

Diagnostika vozovky a návrh opravy vozovky silnice
„Rekonstrukce silnice III/3661 křiž. I/34 - Vendolí“

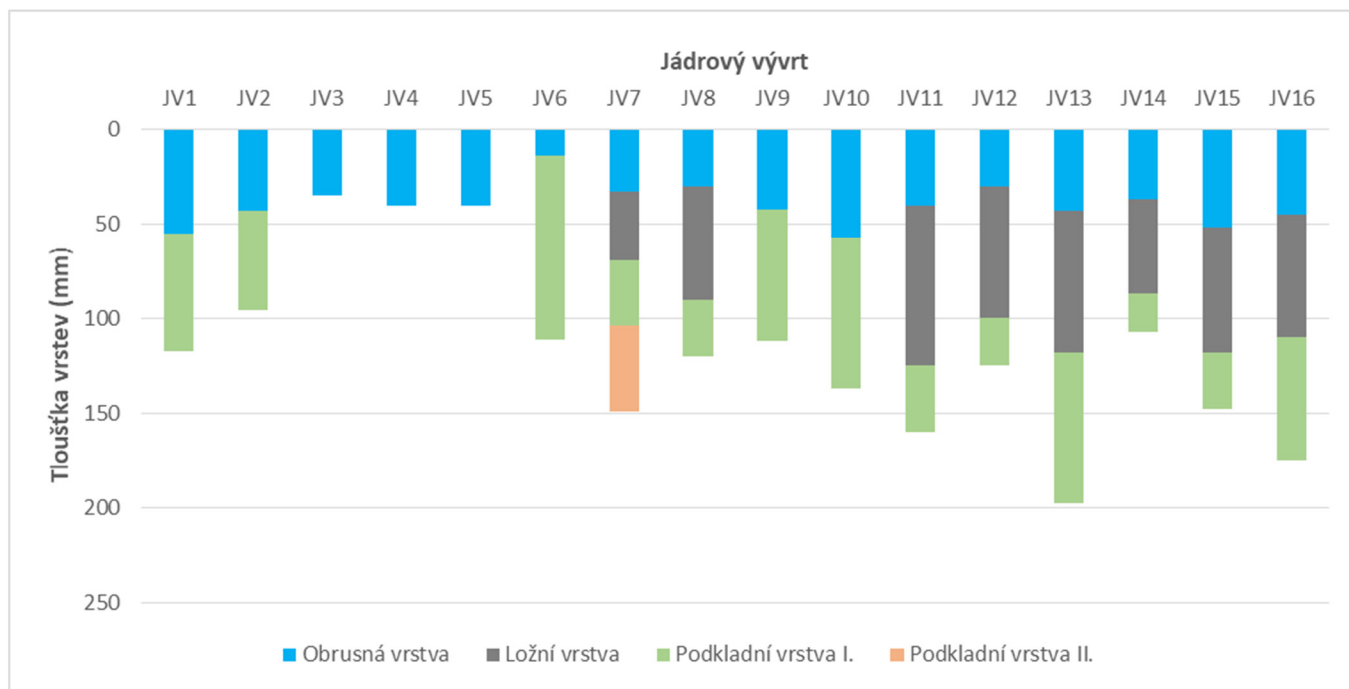
Graf tloušťky asfaltem stmelených konstrukčních vrstev jádrových vývrtů

Tloušťky a popis asfaltem stmelených vrstev v místech jádrových vývrtů

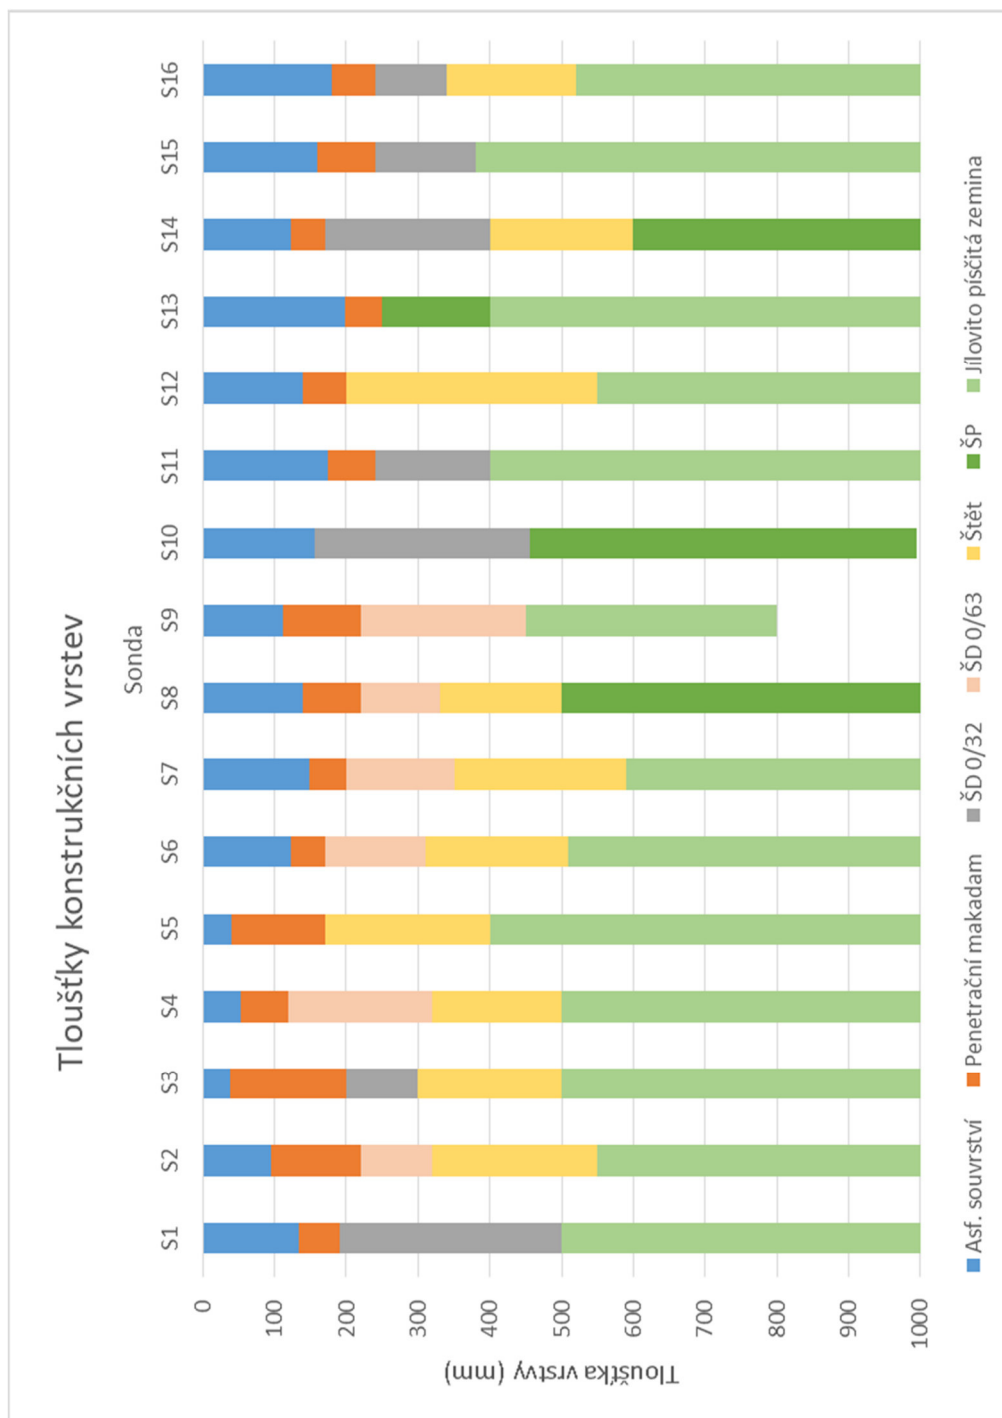
Graf tloušťky konstrukčních vrstev penetračních sond

Tloušťky a popis konstrukčních vrstev v místech vrtaných sond
