ZÁKLADNÍ DIAGNOSTICKÝ PRŮZKUM

silničního mostu ev.č. 33765-2 přes přepady VD Křižanovice
na sil. III/33765 před obcí Křižanovice

ev.č. 33765-2

Brno, srpen 2019

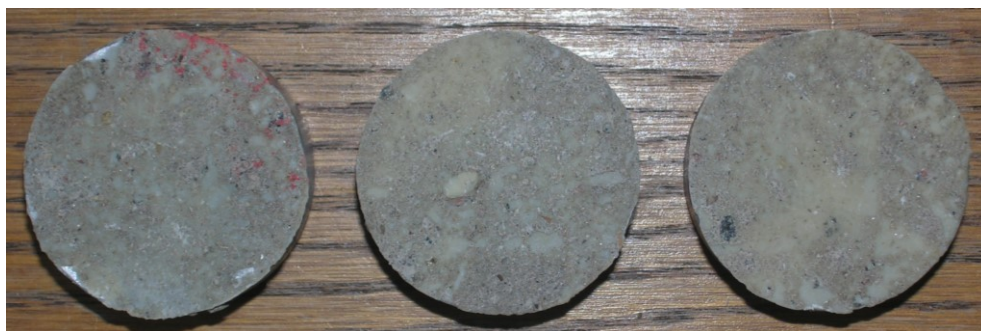
Obr.F41-211 Zkušební terče číslo 42, 117, 121 (zkušební místo 1) po provedení odtrhu.

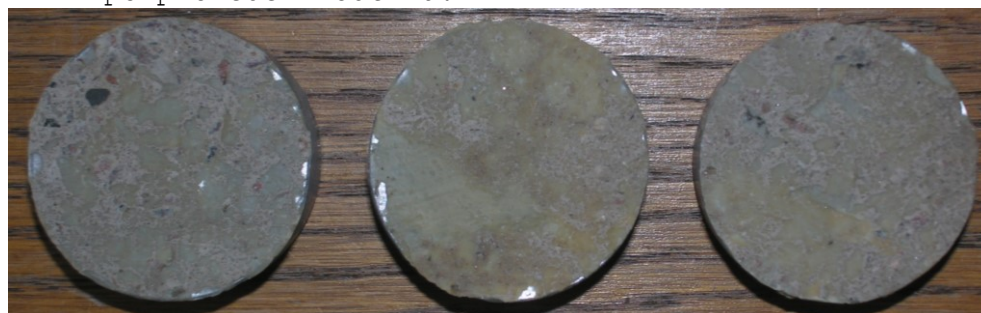
Obr.F41-212 Zkušební terče číslo 14, 61, 107 (zkušební místo 2) po provedení odtrhu.

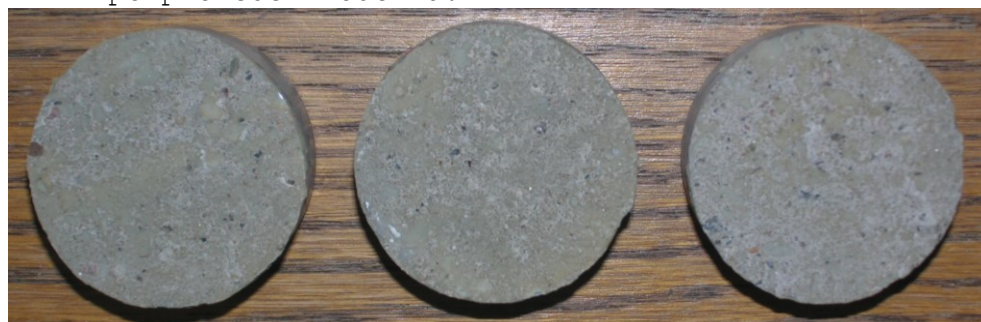
Obr.F41-213 Zkušební terče číslo 1, 19, 127 (zkušební místo 3) po provedení odtrhu.

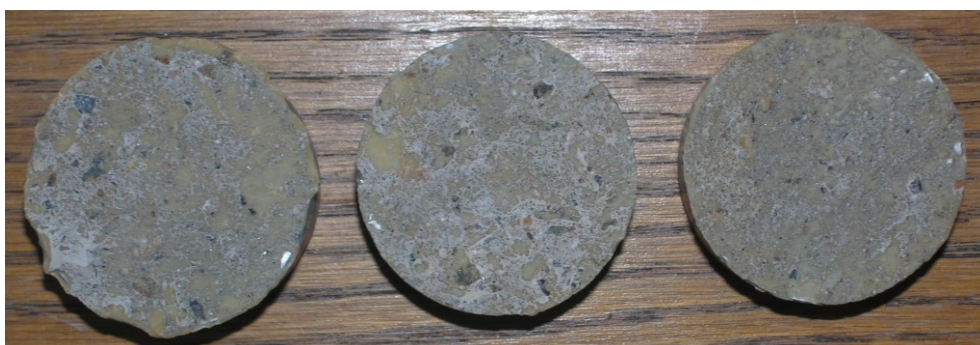
Obr.F41-214 Zkušební terče číslo 49, 122, 139 (zkušební místo 4) po provedení odtrhu.

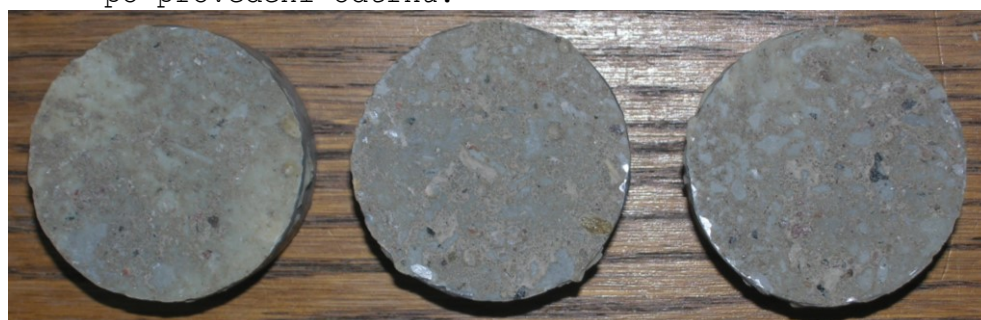
Obr.F41-215 Zkušební terče číslo 25, 27, 80 (zkušební místo 5) po provedení odtrhu.

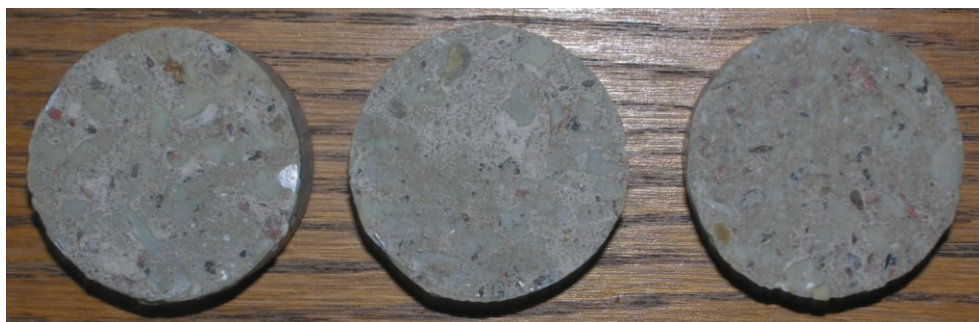
Obr.F41-216 Zkušební terče číslo 17, 44, 69 (zkušební místo 6) po provedení odtrhu.

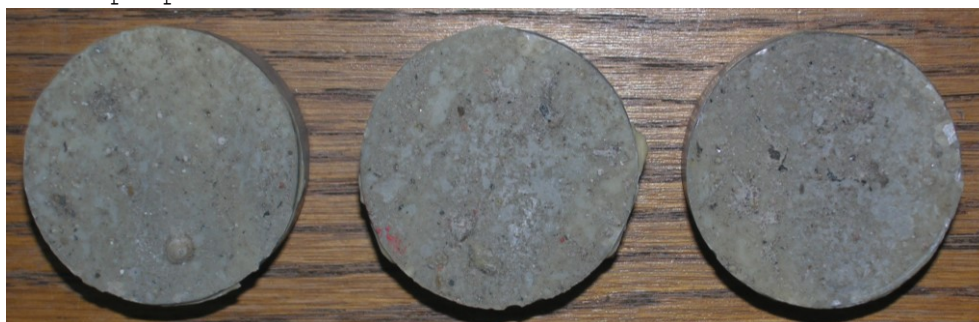
Obr.F41-217 Zkušební terče číslo 31, 65, 101 (zkušební místo 7) po provedení odtrhu.

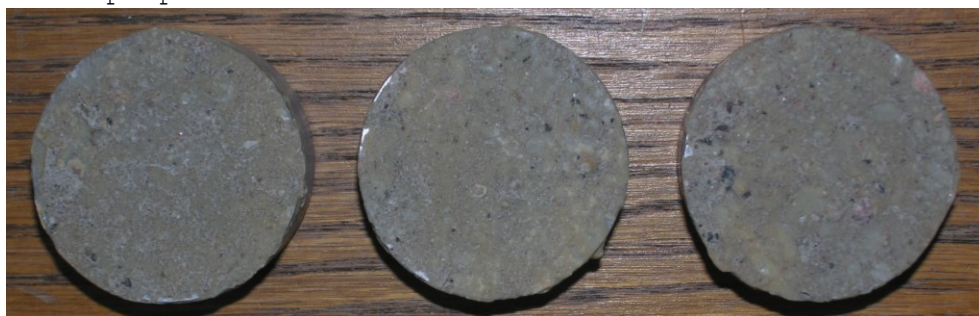
Obr.F41-218 Zkušební terče číslo 40, 137, 142 (zkušební místo 8) po provedení odtrhu.

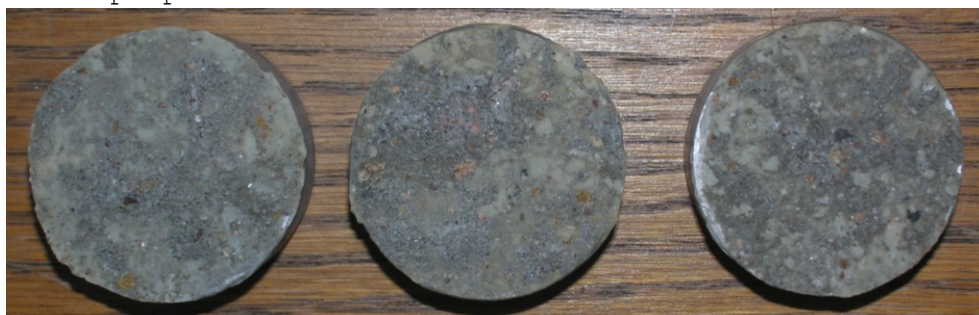
Obr.F41-219 Zkušební terče číslo 6, 29, 90 (zkušební místo 9) po provedení odtrhu.

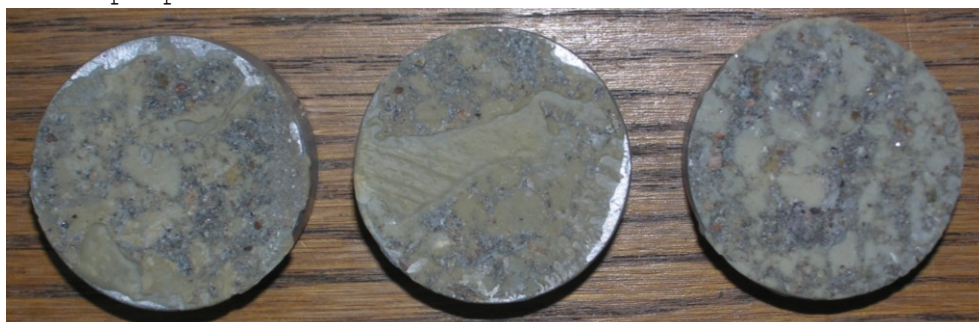
Obr.F41-220 Zkušební terče číslo 8, 39, 116 (zkušební místo 10) po provedení odtrhu.

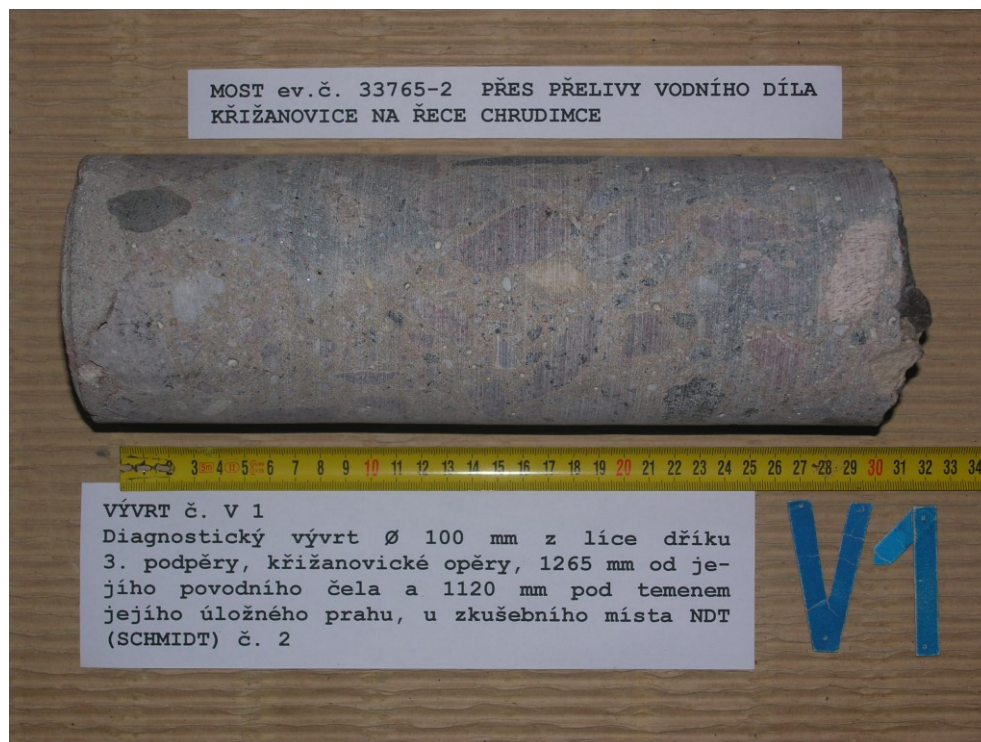
Obr. F41-1 VÝVRT č. V1. Diagnostický vývrt $\varnothing 100$ mm z líce dříku 3. podpěry, křižanovické opěry, 1265 mm od jejího povodního čela a 1120 mm pod temenem jejího úložného prahu, u zkušebního místa NDT (Schmidt) č.2.

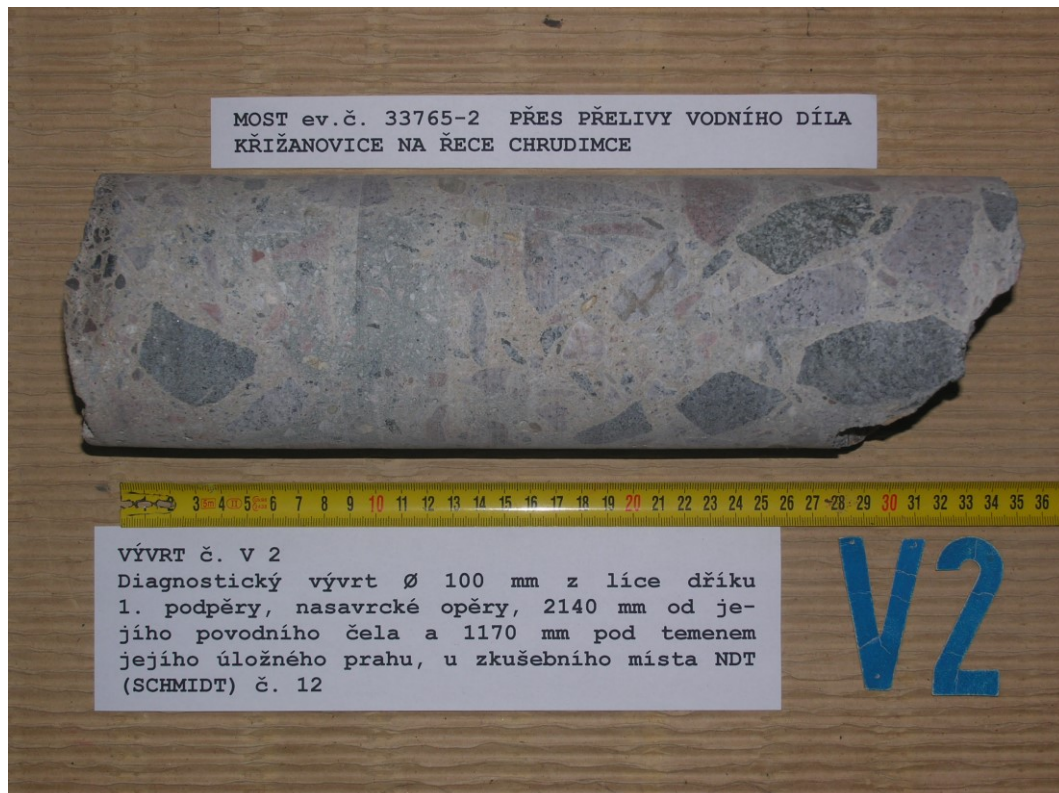
Obr. F41-2 VÝVRT č. V2. Diagnostický vývrt $\varnothing 100$ mm z líce dříku 1. podpěry, nasavrcké opěry, 2140 mm od jejího povodního čela a 1170 mm pod temenem jejího úložného prahu, u zkušebního místa NDT (Schmidt) č.12.

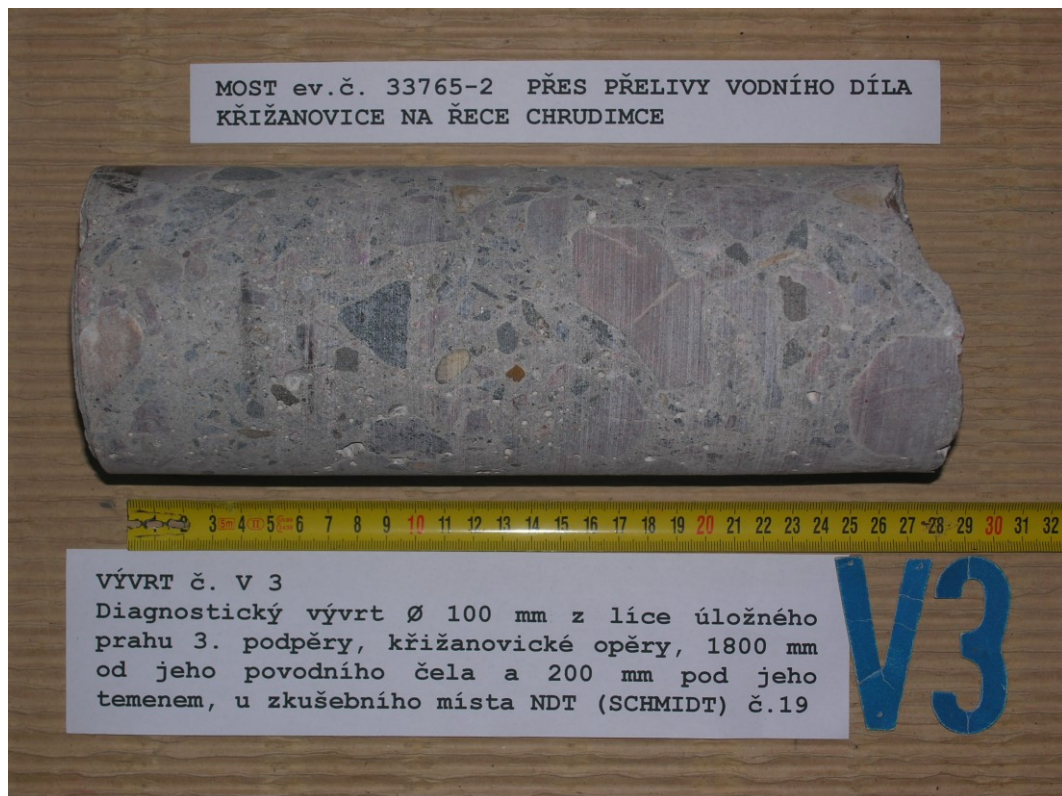
Obr. F41-3 VÝVRT č. V3. Diagnostický vývrt $\varnothing 100$ mm z líce úložného prahu 3. podpěry, křižanovické opěry, 1800 mm od jeho povodního čela a 200 mm pod jeho temenem, u zkušebního místa NDT (Schmidt) č.19.

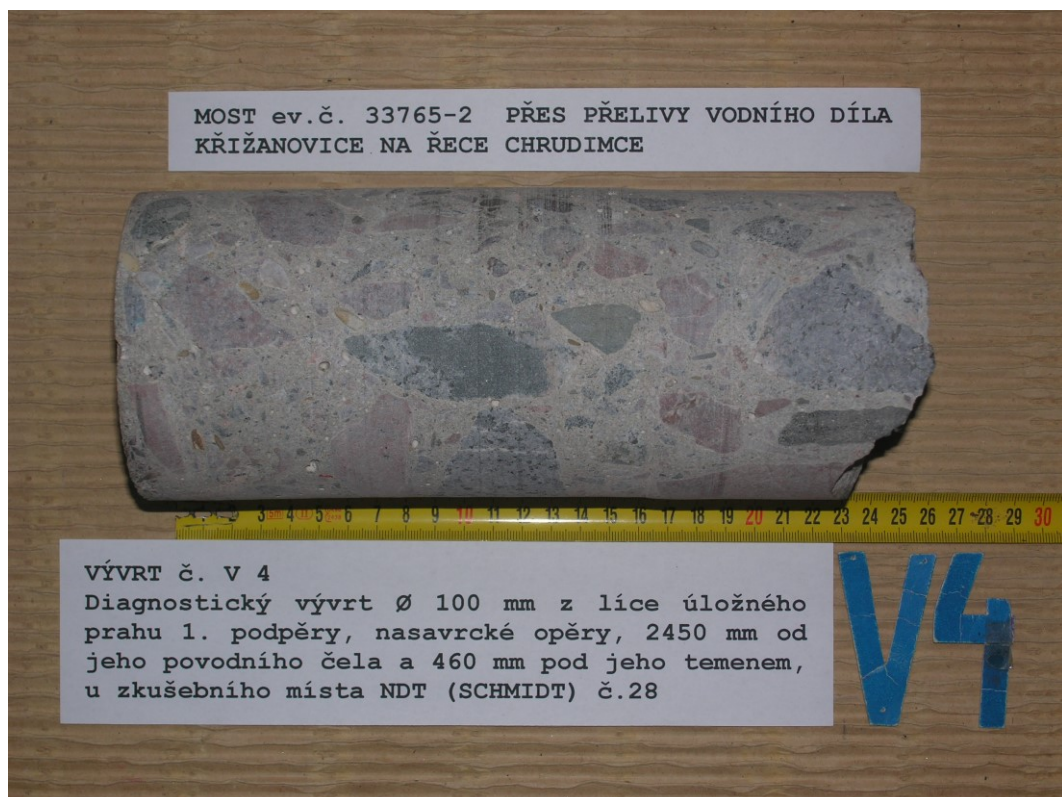
Obr. F41-4 VÝVRT č. V4. Diagnostický vývrt $\varnothing 100$ mm z líce úložného prahu 1. podpěry, nasavrcké opěry, 2450 mm od jeho povodního čela a 460 mm pod jeho temenem, u zkušebního místa NDT (Schmidt) č.28.

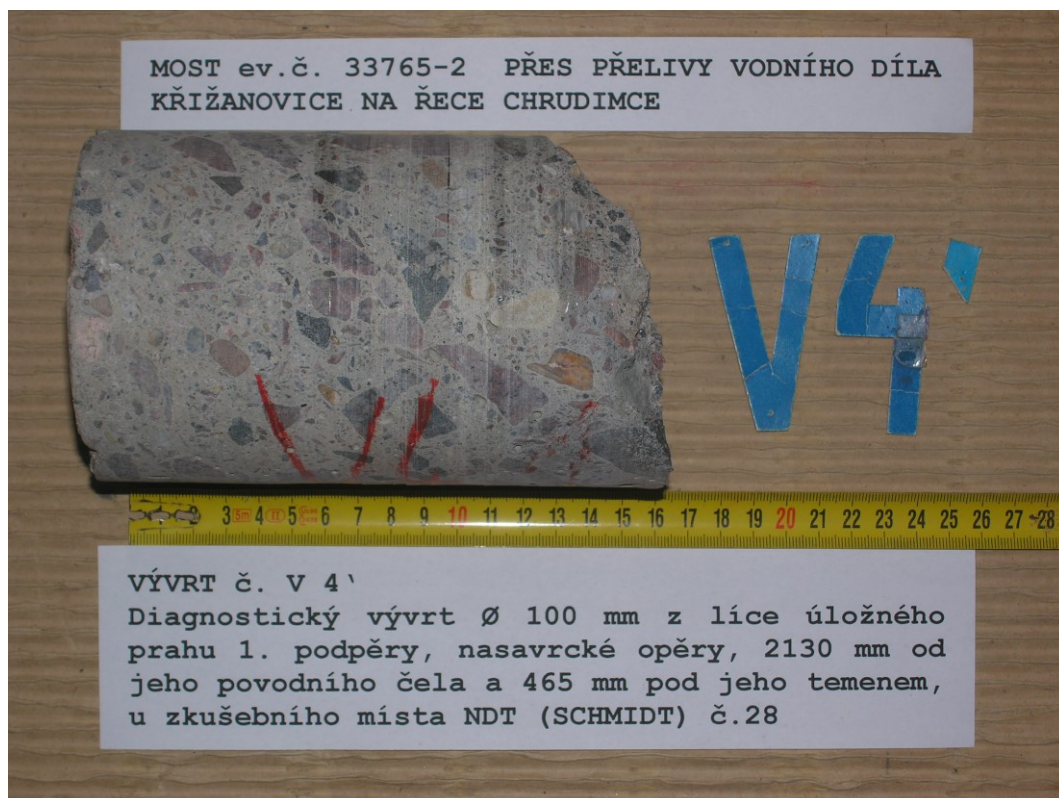
Obr. F41-5 VÝVRT č. V4'. Diagnostický vývrt Ø100 mm z líce úložného prahu 1. podpěry, nasavrcké opěry, 2130 mm od jeho povodního čela a 465 mm pod jeho temenem, u zkušebního místa NDT (Schmidt) č.28.

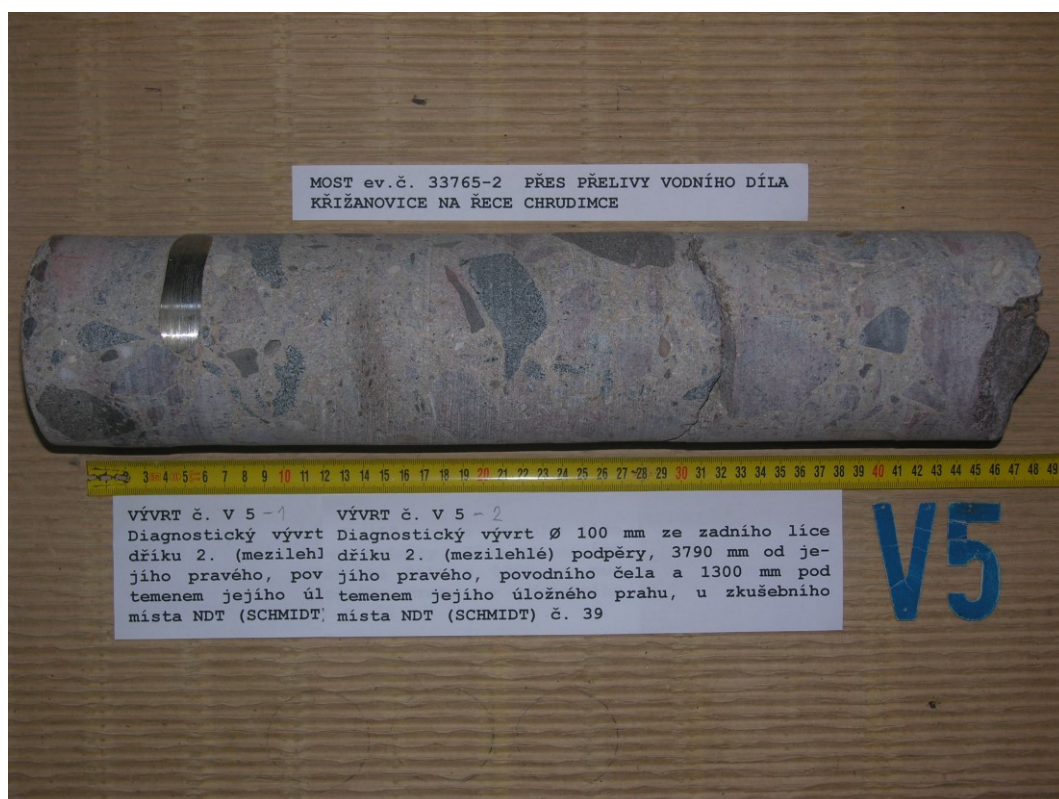
Obr. F41-6 VÝVRT č. V5. Diagnostický vývrt Ø100 mm ze zadního líce dříku 2. (mezilehlé) podpěry, 3790 mm od jejího pravého, povodního čela a 1300 mm pod temenem jejího úložného prahu, u zkušebního místa NDT (Schmidt) č.39.

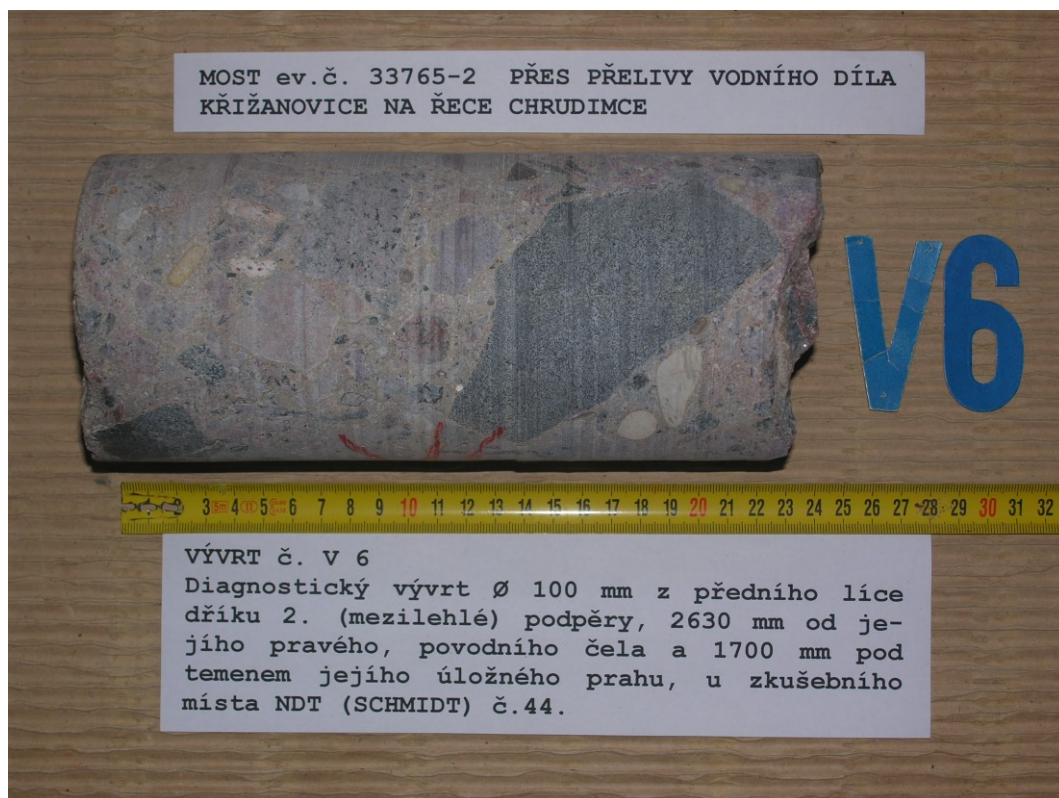
Obr. F41-7 **VÝVRT č. V6.** Diagnostický vývrt $\varnothing 100$ mm z předního líce dříku 2. (mezilehlé) podpěry, 2630 mm od jejího pravého, povodního čela a 1700 mm pod temenem jejího úložného prahu, u zkušebního místa NDT (Schmidt) č.44.

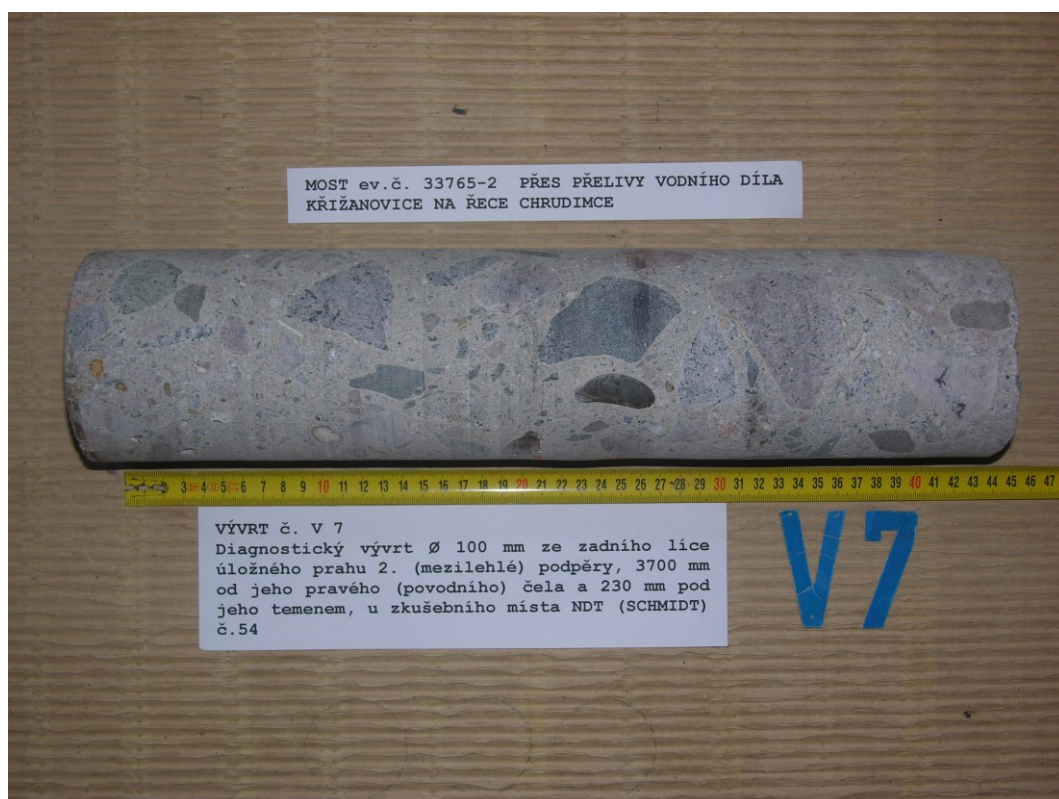
Obr. F41-8 **VÝVRT č. V7.** Diagnostický vývrt $\varnothing 100$ mm ze zadního líce úložného prahu 2. (mezilehlé) podpěry, 3700 mm od jeho pravého (povodního) čela a 230 mm pod jeho temenem, u zkušebního místa NDT (Schmidt) č.47.

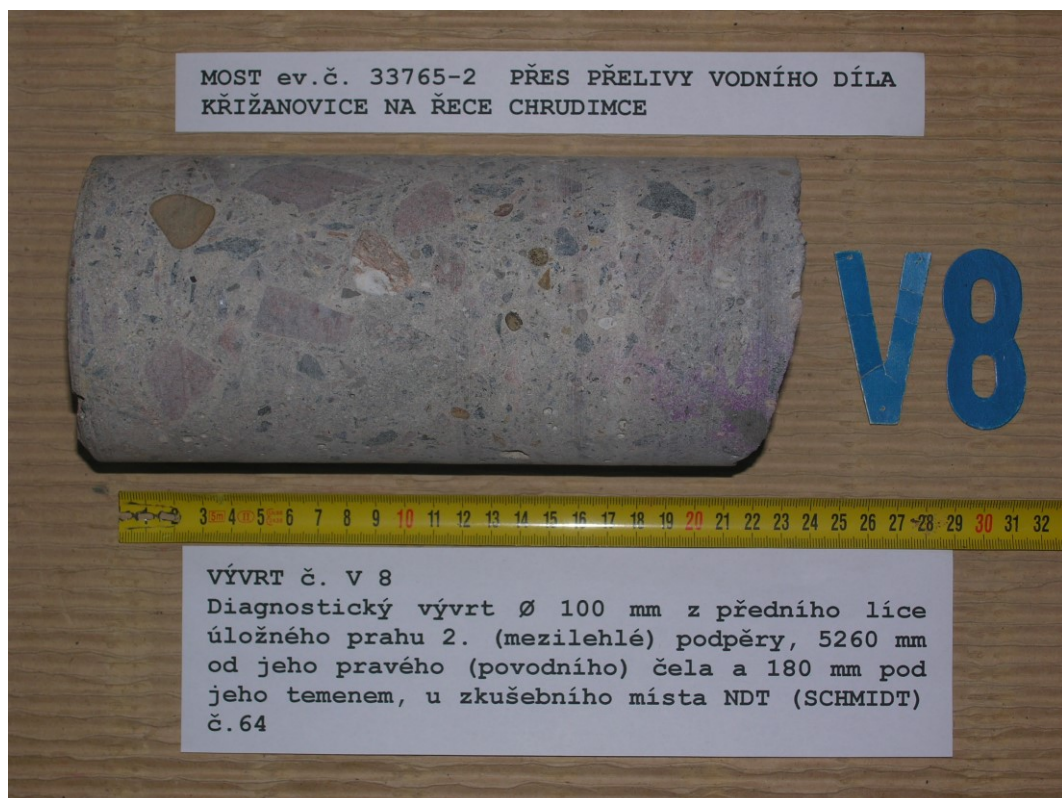
Obr. F41-9 VÝVRT č. V8. Diagnostický vývrt $\varnothing 100$ mm z předního líce úložného prahu 2. (mezilehlé) podpěry, 5260 mm od jeho pravého (povodního) čela a 180 mm pod jeho temenem, u zkušebního místa NDT (Schmidt) č.64.

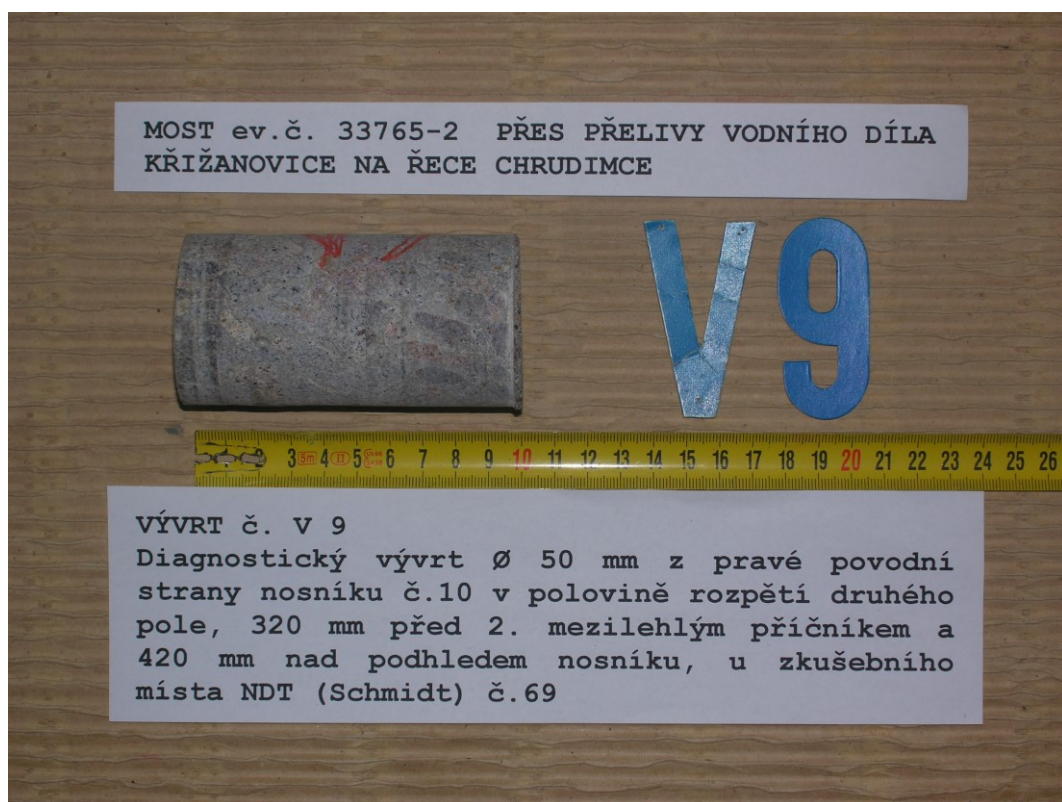
Obr. F41-10 VÝVRT č. V9. Diagnostický vývrt $\varnothing 50$ mm z pravé povodní strany nosníku č.10, v polovině rozpětí druhého pole, 320 mm před 2. mezilehlým příčným a 420 mm nad podhledem nosníku, u zkušebního místa NDT (Schmidt) č.69.

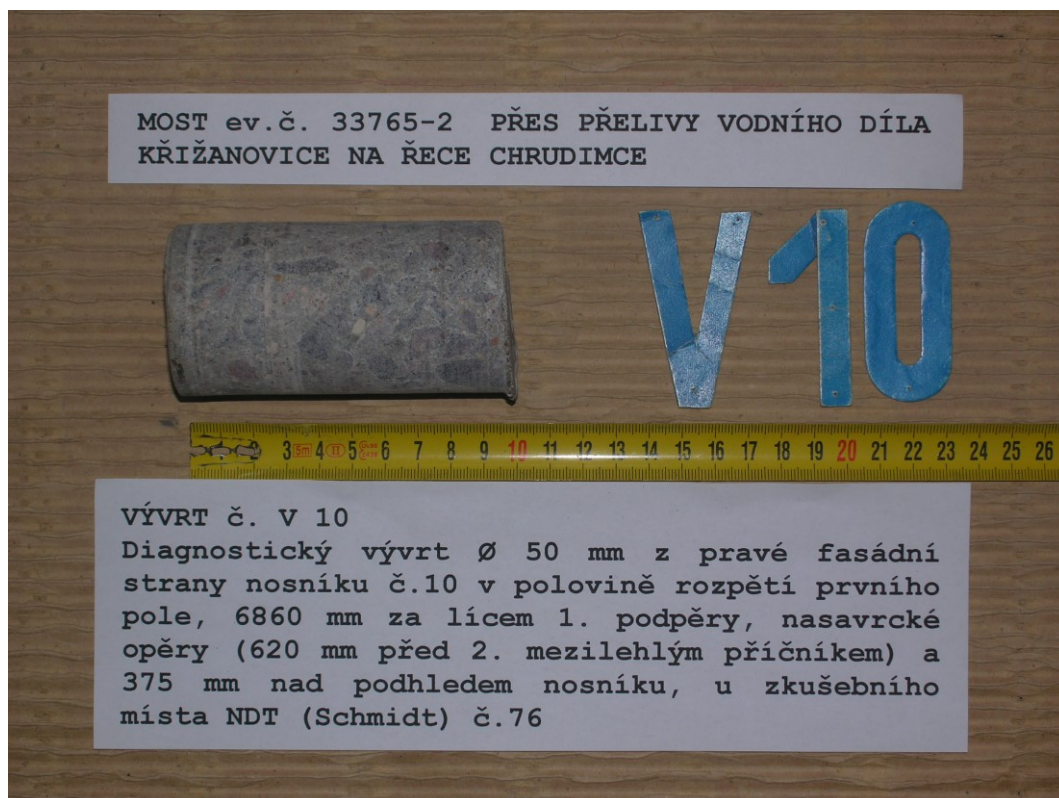
Obr. F41-11 VÝVRT č. V10. Diagnostický vývrt Ø50 mm z pravé fasádní strany nosníku č.10, v polovině rozpětí prvního pole, 6860 mm za lícem 1. podpěry, nasavrcké opěry (620 mm před 2. mezilehlým příčníkem) a 375 mm nad podhledem nosníku, u zkušebního místa NDT (Schmidt) č.76 .

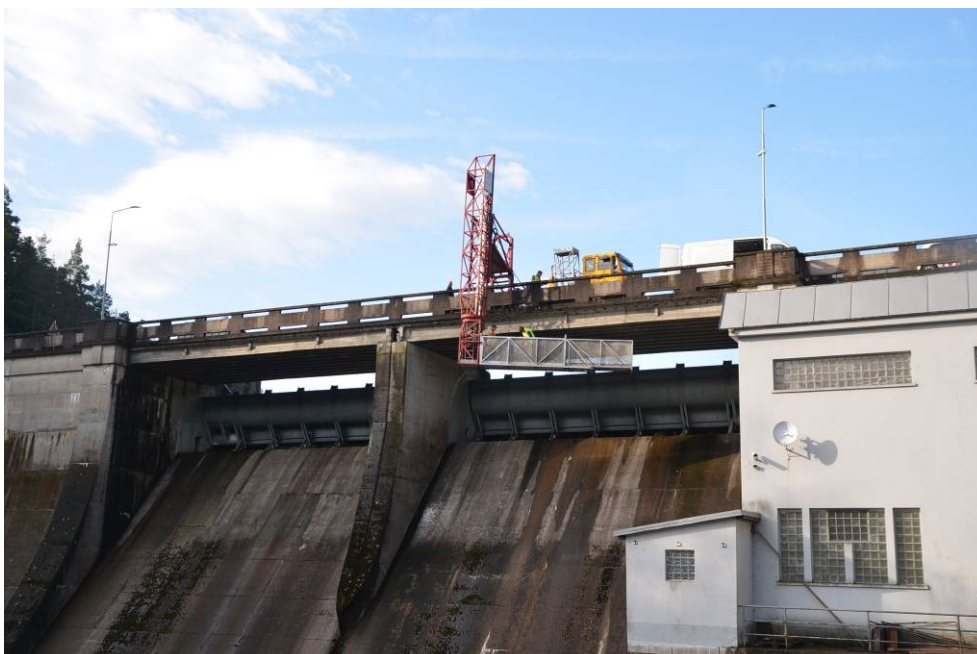
Obr.F41-04 **Pravá, povodní fasáda mostu. Detail. Pohled proti směru staničení, zprava doleva a vzhůru,**

- do druhého mostního pole spuštěna lávka mostní prohlížečky,
- ostatní viz obr. F41-03.

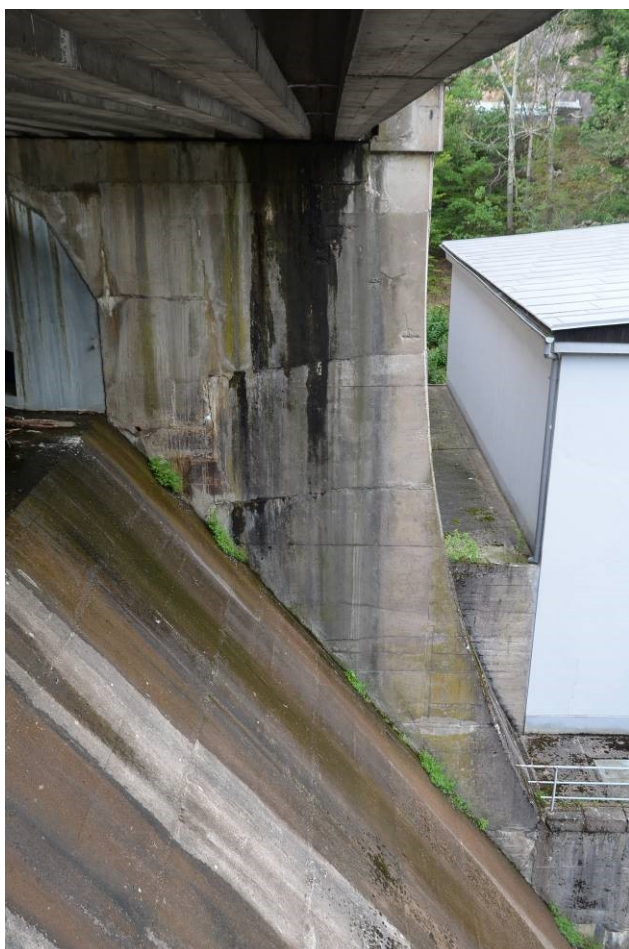
Obr.F41-08

Třetí podpěra, křižanovická OP. Pohled ve směru staničení na její pravou část,

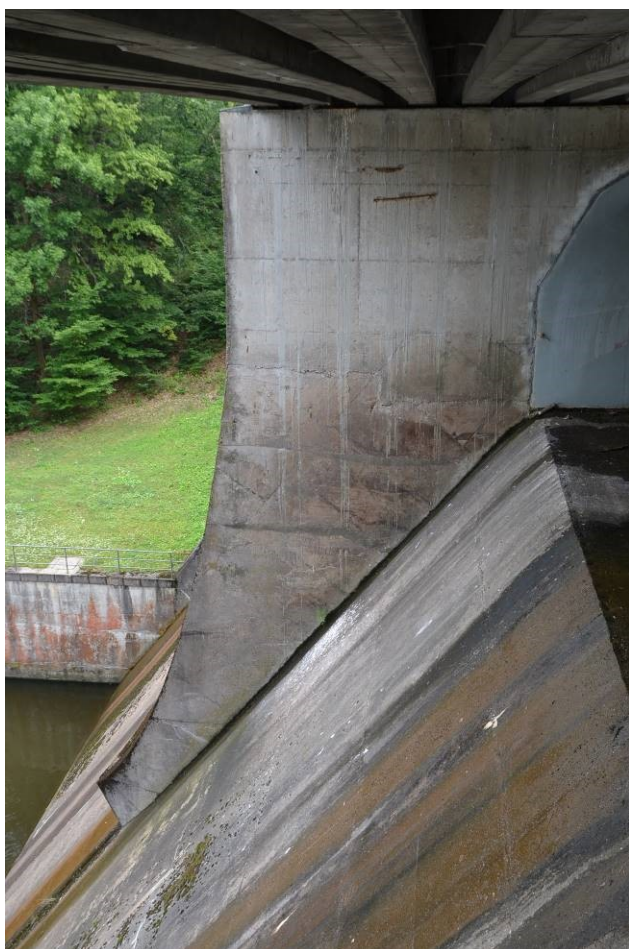
Obr.F41-12

Druhá (mezilehlá) podpěra. Pohled na pravou část jejího zadního (křižanovického) líce proti směru staničení,

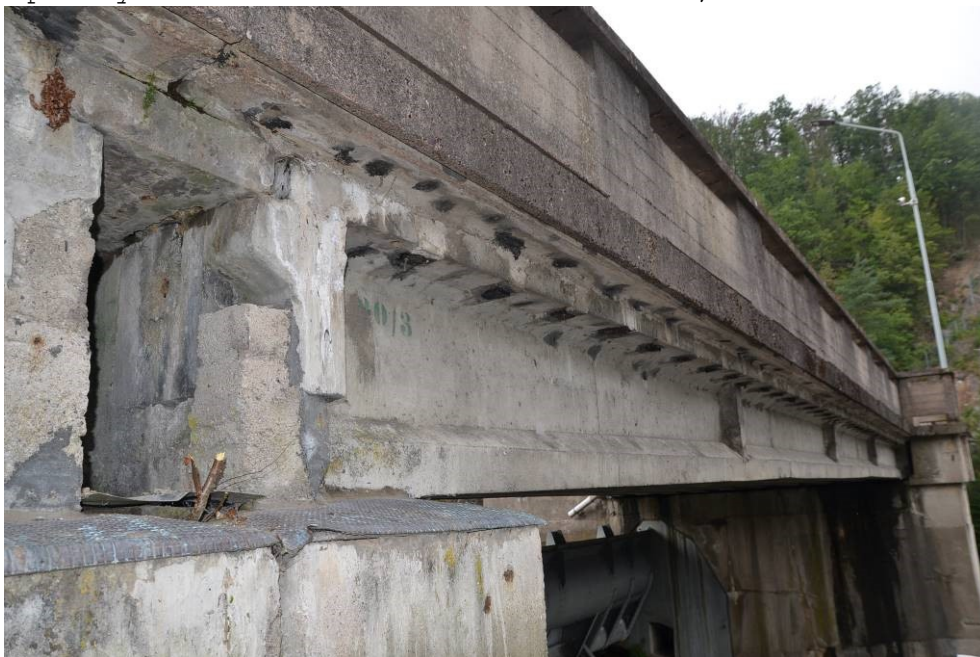
Obr.F41-16 **Pravá, povodní fasáda nosné konstrukce 2. pole mostu. Pohled zprava doleva (proti vodě) a ve směru staničení,**

- v pracovní spáře úložného prahu MP zbytek dřeviny, ostatní viz obr. F41-15.

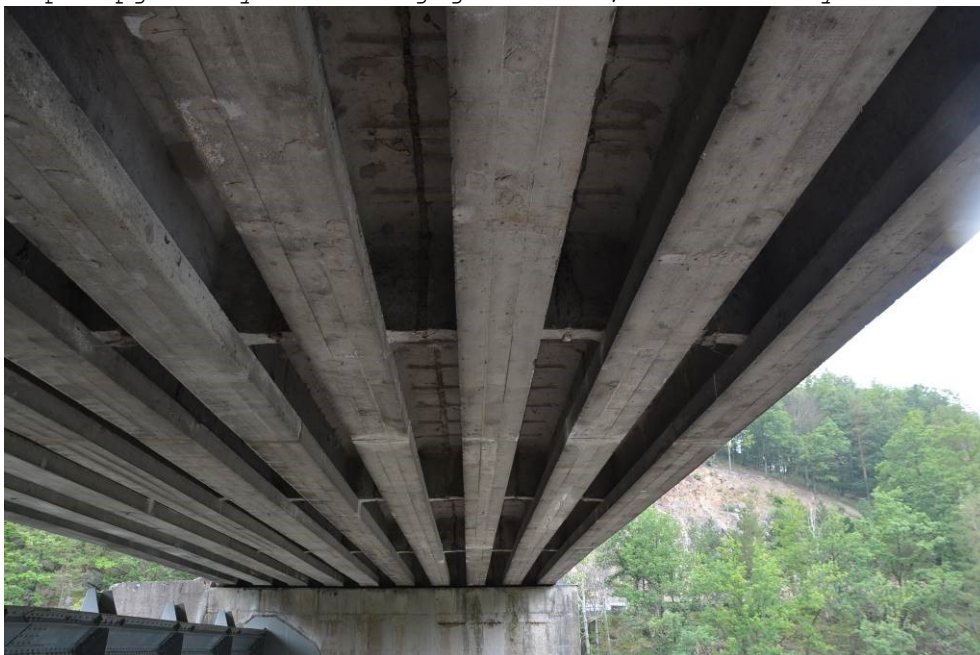
Obr.F41-18 **Podhled pravé poloviny NK 1. pole. Pohled ve směru staničení ke Křižanovicím a vzhůru,**

- viz obr. F41-17

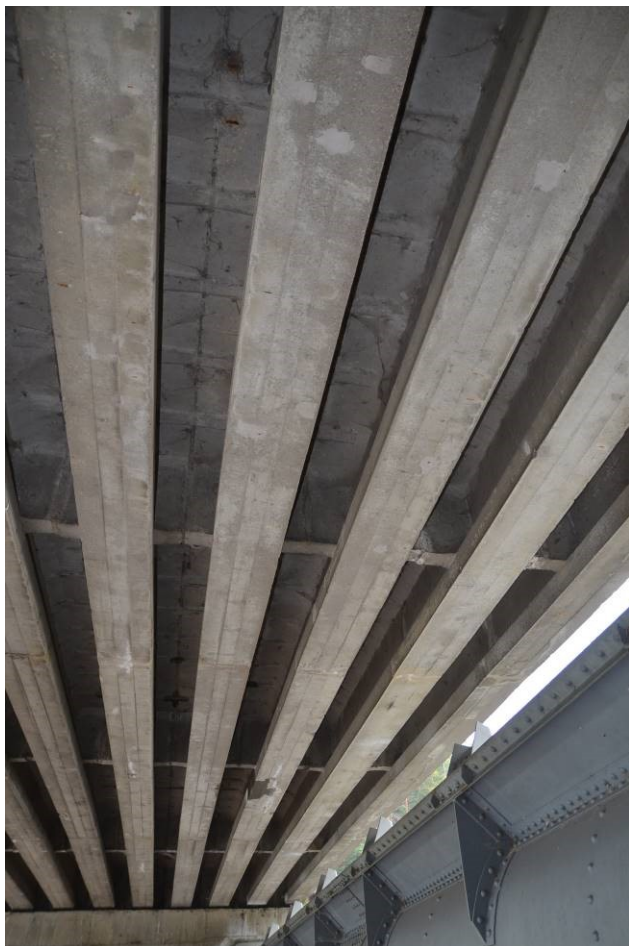
Obr.F41-19

Podhled levé poloviny NK 2. pole. Pohled proti směru staničení k Nasavrkům a vzhůru,

- v pozadí uložení NK 2.pole na 2. (mezilehlé) podpěře,
- NK mostu tvoří 10 ks prefabrikovaných (podélně i příčně) předpjatých nosníků typu MPT. Světlost mostního pole je 15 m, délka nosníků pravděpodobně 16 m,
- nosníky jsou opatřeny dvojicí koncových a trojicí mezilehlých (ve čtvrtinách rozpětí) příčníků. V nich vnášeno příčné předpětí,
- horní desky nosníků opatřeny plochými příčně předepjatými žebry,
- mezi nosníky podélné spáry ze ŽB šířky asi 25 mm,
- na podhledech a stěnách dolních přírub nosníků pozorováno větší množství stop, signalizujících možné zatékání do kabelových kanálků předpjaté výztuže či její korozi, viz detaily dále.

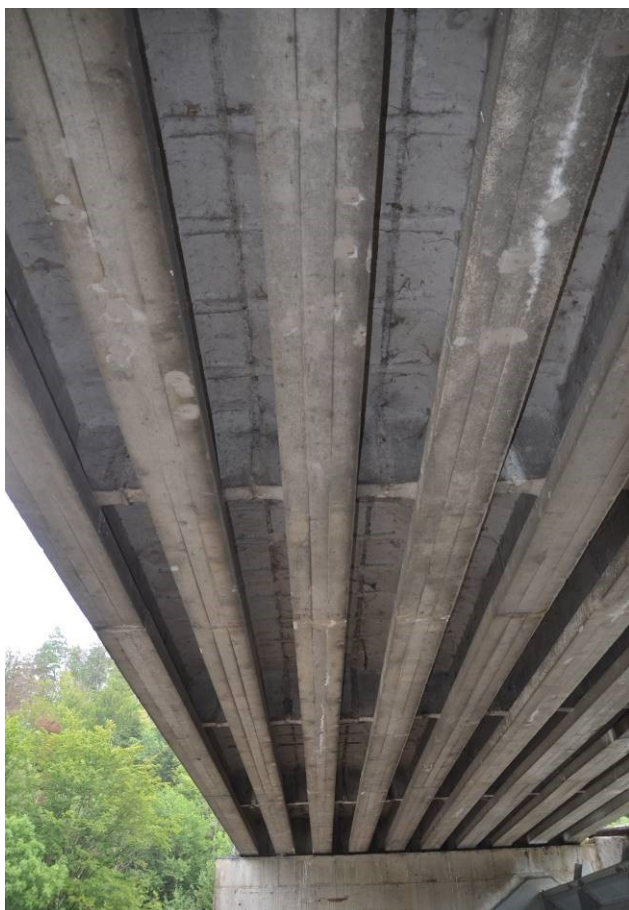
Obr.F41-20

Podhled pravé poloviny NK 2. pole. Pohled proti směru staničení k Nasavrkům a vzhůru,

- viz obr. F41-19.

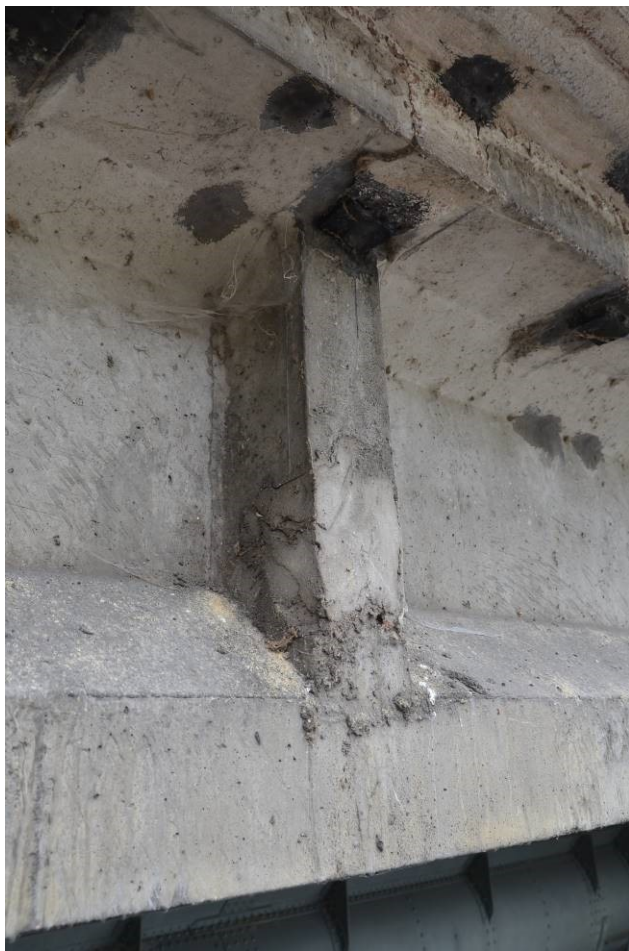
Obr.F41-21

Detail mezilehlého příčnicku fasádního nosníku č.10 ve čtvrtině rozpětí druhého mostního pole. Pohled zprava doleva (proti vodě) a ve směru staničení,

- v příčnicku šířky přibližně 120 mm je vneseno příčné předpětí,
- dvojkotva dvojice příčných kabelů (pod sebou) je skryta pod obetonováním v nejnižší části stojiny nosníku,
- další jeden nebo dva příčné kabely jsou vedeny v horních deskách nosníku (na podhledu viditelná část kotvy).

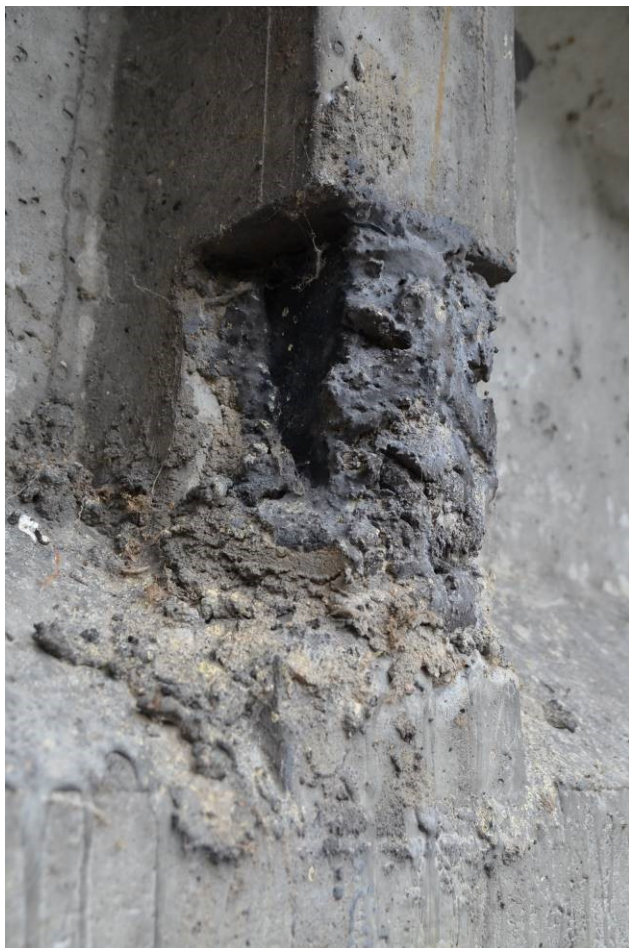
Obr.F41-22

Detail obetonování dolní dvojkotvy příčného předpětí ve fasádě mezilehlého příčnicku nosníku č.10 ve čtvrtině rozpětí prvního mostního pole. Pohled zprava doleva (proti vodě) a ve směru staničení,

- na obrázku patrná ne zcela dokonale obetonovaná (částečně pokrytá asfaltovou hmotou) dvojkotva příčného předpětí,
- při důkladnějším prozkoumání několik viditelných konců drátů kabelů.

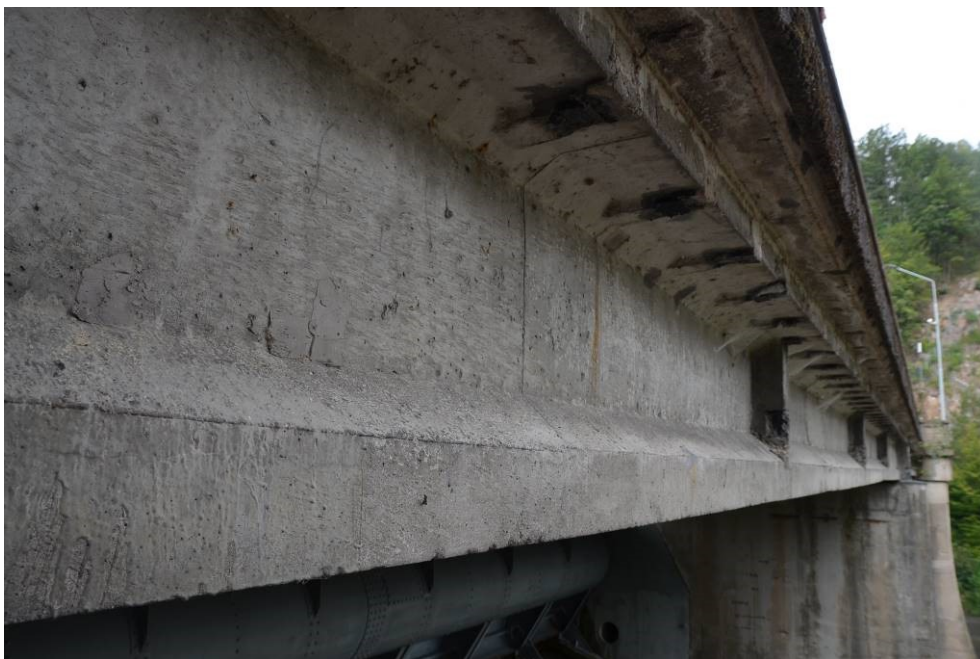
Obr.F41-23 **Podhled pravé části (konzoly) horní desky fasádního nosníku č.10 prvního mostního pole. Pohled zprava doleva (proti vodě) a ve směru staničení ke Křižanovicím,**

- na podhledu horní desky (konzoly) fasádního nosníku v pravidelných rozestupech (450 mm osově) provedena nepatrná plochá žebírka, viz také obr. F41-17 až F41-20,
- na konci podhledu žebírek před fasádou patrné ocelové „plotýnky“. Jedná se o dolní plochy kotev (není zřejmé zda jednoduchých nebo zdvojených) příčné předpjaté výztuže, vedené v horních deskách nosníků.

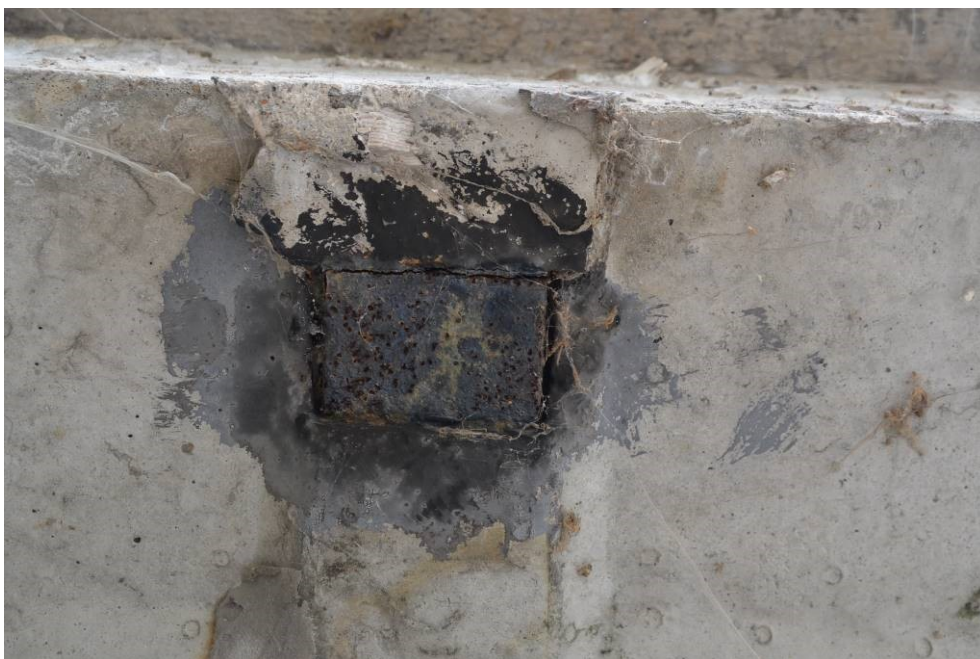
Obr.F41-24 **Detail dolní plochy kotvy příčné předpjaté výztuže v místě žebra na podhledu horní desky fasádního nosníku č.10 na začátku prvního pole.**

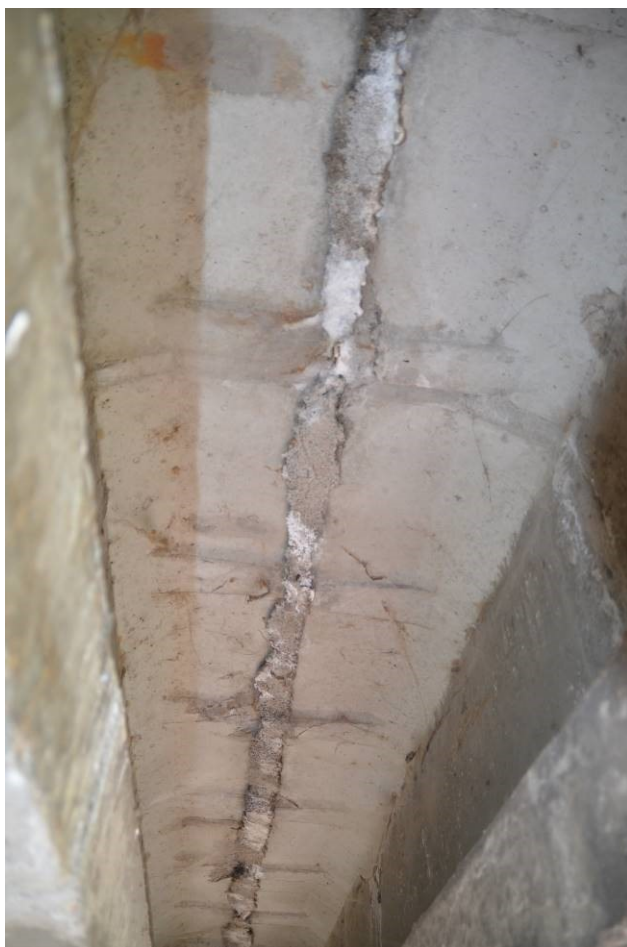
Obr.F41-26

Horší situace je se stavem výztuže předpjaté. Na konstrukci bylo pozorováno větší množství stop, které signalizují zatékání do kabelových kanálků předpjaté výztuže. Tyto stopy, ve formě trhlin, inkrustací i krápníků v místech vedení kanálků, viz obr. F41-26 až F41-42, jsou více koncentrovány ve druhém mostním poli.

Typický příklad zatékání přes monolitickou podélnou spáru mezi nosníky,

- zde mezi nosníky č.1 (vlevo) a č.2 (vpravo) prvního pole,
- zatékání je dlouhodobé a intenzivní (inkrustace), nejvíce v místech plochých žebër na podhledu horních desek nosníků, kterými jsou vedeny kabely příčného předpětí!

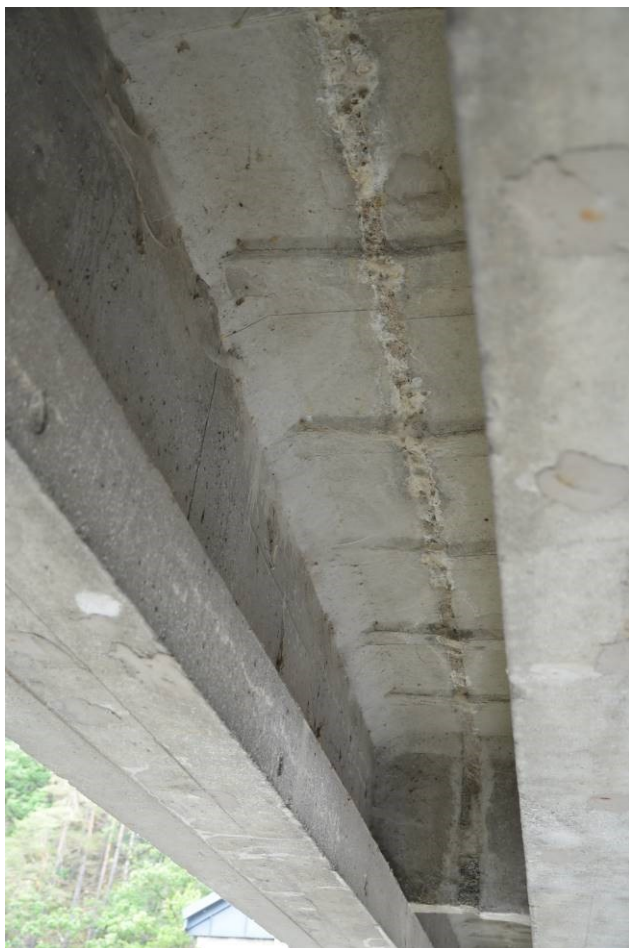
Obr.F41-27

Typický příklad zatékání přes monolitickou podélnou spáru mezi nosníky,

- zde mezi nosníky č.1 (vlevo) a č.2 (vpravo) druhého pole,
- zatékání je dlouhodobé a intenzivní (inkrustace), též v místech plochých žeber na podhledu horních desek nosníků, kterými jsou vedeny kabely příčného předpětí!

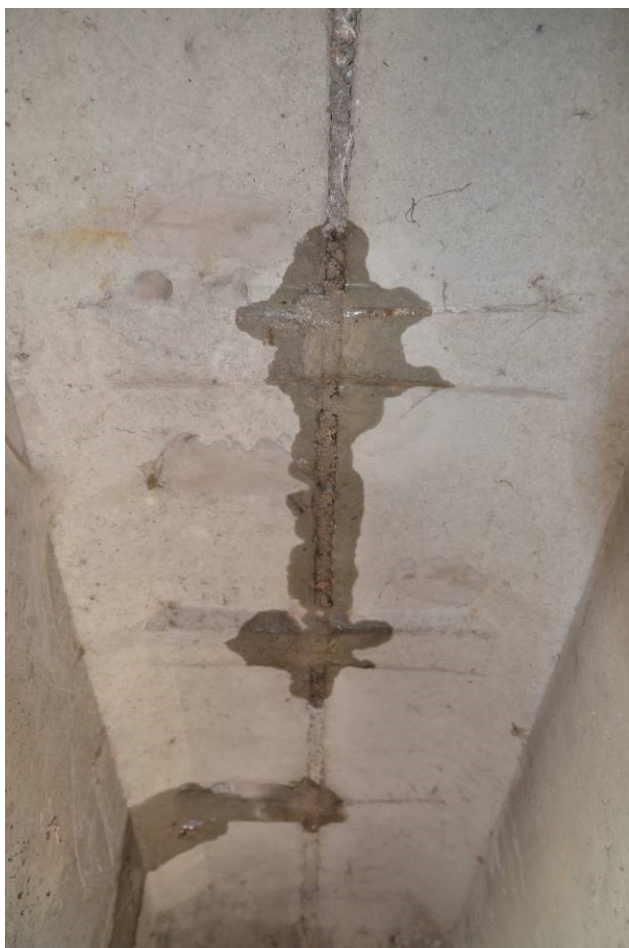
Obr.F41-28

Příklad aktivního zatékání přes monolitickou podélnou spáru mezi nosníky,

- zde mezi nosníky č.2 (vlevo) a č.3 (vpravo) druhého pole,
- k situaci došlo při provádění průvrtu přes vozovku a nosnou konstrukci. Průsak technologické vody svědčí o nefunkčnosti hydroizolace, neboť k rozlivu na podhled NK došlo téměř v celé šířce nosné konstrukce.
