ZÁKLADNÍ DIAGNOSTICKÝ PRŮZKUM

silničního mostu ev.č. 33765-2 přes přepady VD Křižanovice
na sil. III/33765 před obcí Křižanovice

ev.č. 33765-2

Brno, srpen 2019

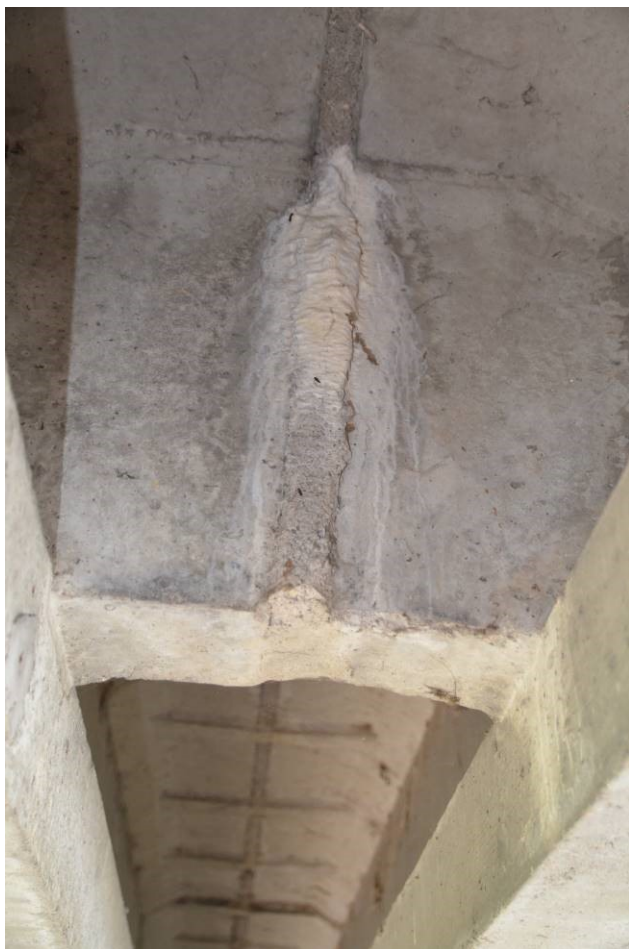
Obr.F41-29

Typický příklad zatékání do spáry v mezilehlém příčniku,

- zde mezi dolními přírubami nosníků č.2 a č.3 v polovině rozpětí prvního pole,
- zatékání je dlouhodobé a intenzivní (inkrustace),
- v dolní i horní části příčniku vedeny kabely příčného předpětí!

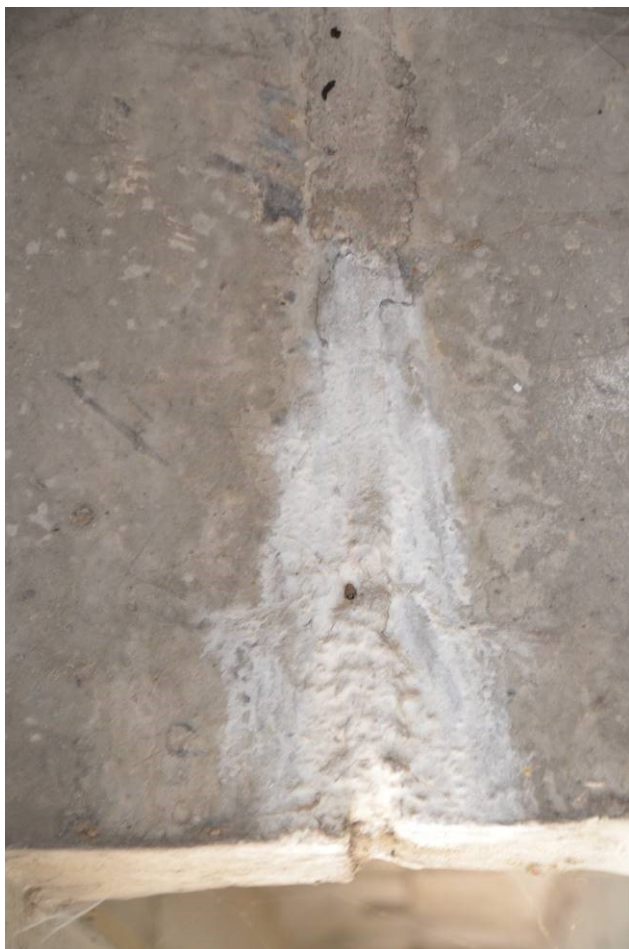
Obr.F41-30

Typický příklad zatékání do spáry v mezilehlém příčniku,

- zde mezi dolními přírubami nosníků č.5 a č.6 ve třech čtvrtinách rozpětí druhého pole,
- zatékání je dlouhodobé a intenzivní (inkrustace),
- v dolní i horní části příčniku vedeny kabely příčného předpětí!

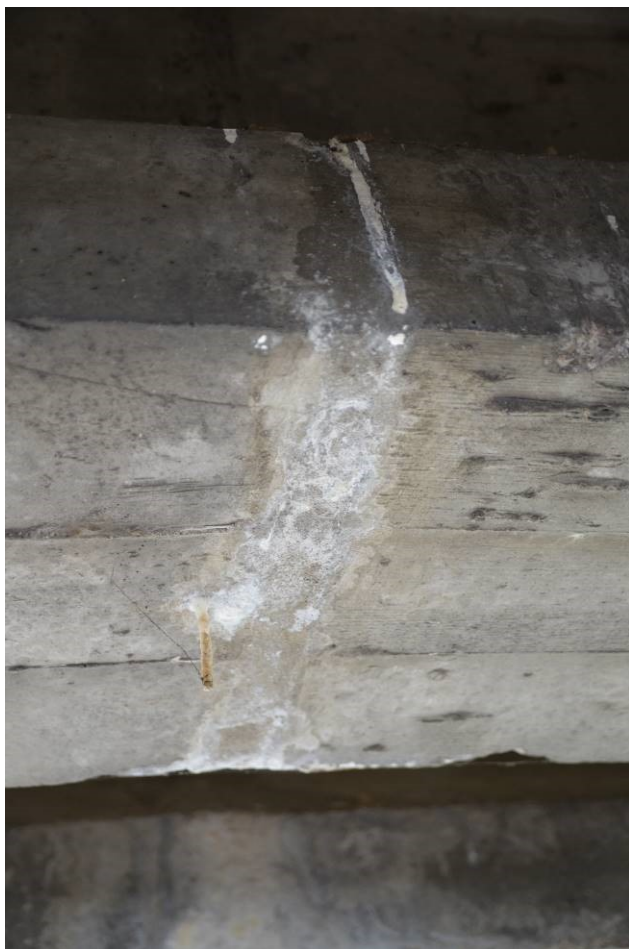
Obr.F41-31

Typický příklad zatékání na podhled nosníku,

- zde podhled dolní příruby nosníku č.9 v polovině rozpětí prvního pole,
- zatékání je dlouhodobé a intenzivní (inkrustace, krápník),
- v dolní přírubě vedeny kabely podélného předpětí!

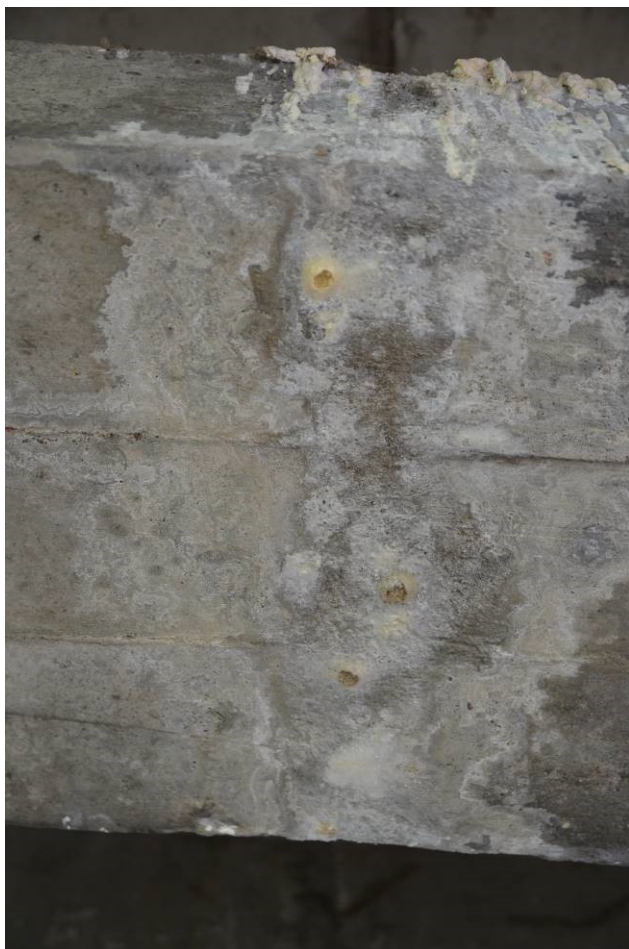
Obr.F41-32

Typický příklad zatékání na podhled nosníku,

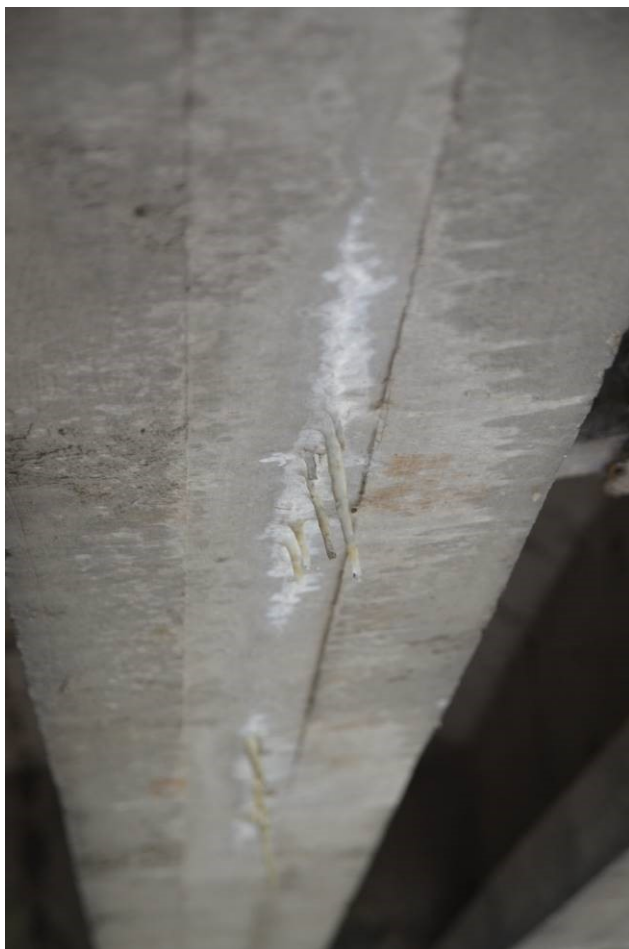
Obr.F41-33

Podélná trhлина na podhledu dolní příruby nosníku č.9 přibližně v polovině rozpětí prvního pole. Pohled ve směru staničení,

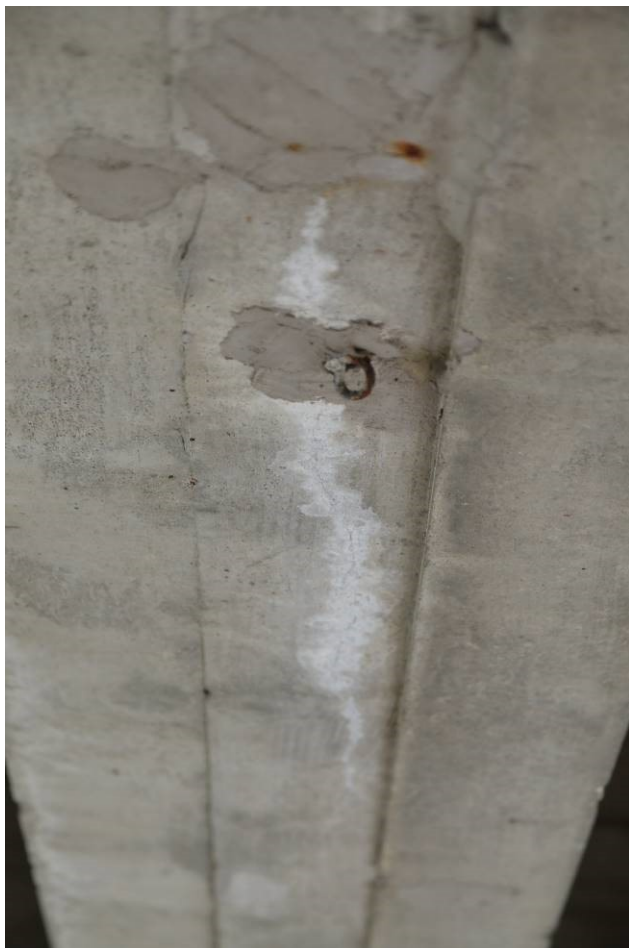
Obr.F41-40

Podélná trhлина na podhledu dolní příruby nosníku č.5 přibližně v polovině rozpětí druhého pole,

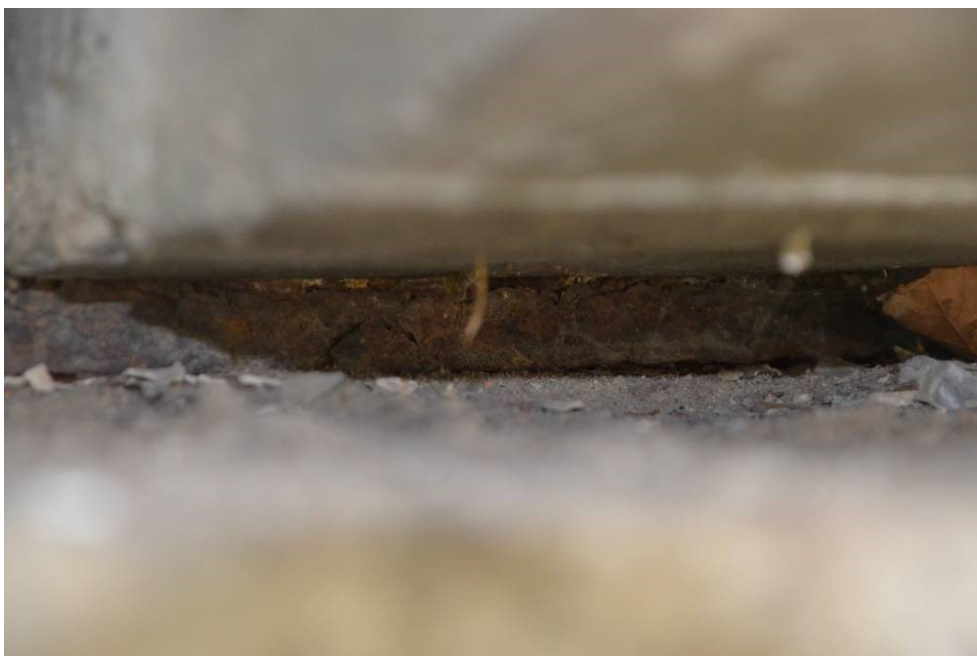
Obr.F41-44 **Ložisko pod nosníkem č.5 druhého pole na 2. (mezilehlé) podpěře. Pohled proti směru staničení,**

- jedná se o typický stav ložiska na mostě, ložisko je silně korodované s nárůstem zplodin koroze.

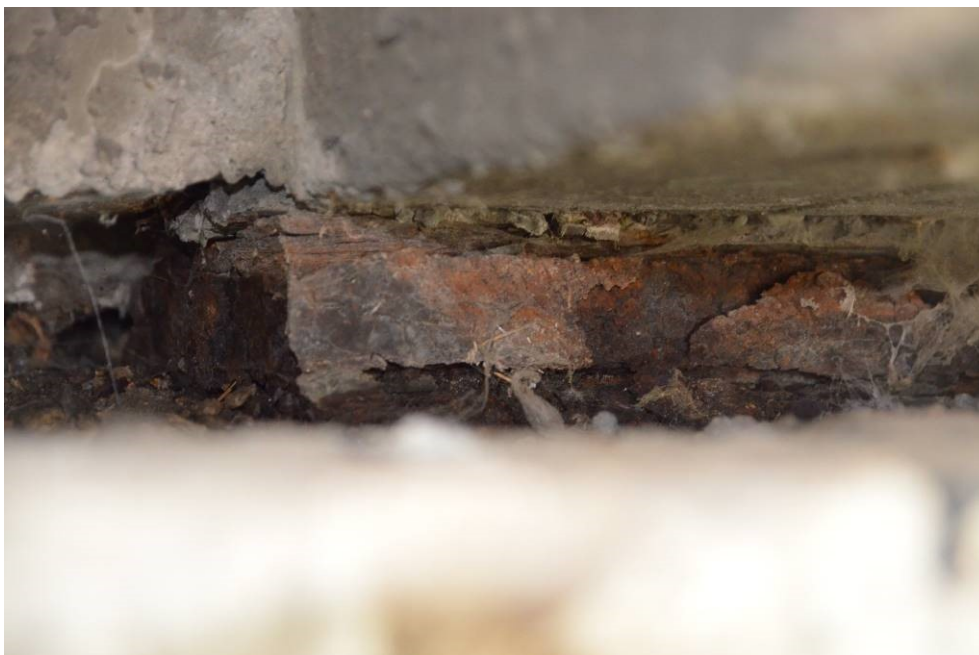
Obr.F41-45 **Ložisko pod nosníkem č.2 druhého pole na 2. (mezilehlé) podpěře. Pohled proti směru staničení,**

- jedná se o typický stav ložiska na mostě, ložisko je silně korodované s nárůstem zplodin koroze.

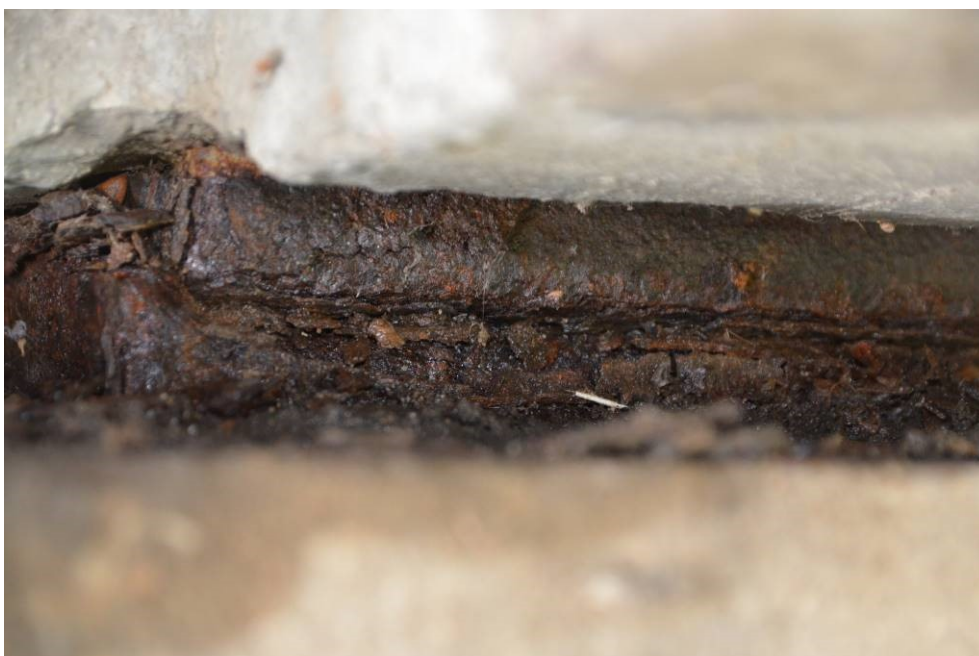
Obr.F41-46 **Ložisko pod nosníkem č.6 druhého pole na 3. podpěře, křižanovické opěře. Pohled ve směru staničení,**

- jedná se o typický stav ložiska na mostě, ložisko je silně korodované s nárůstem zplodin koroze.

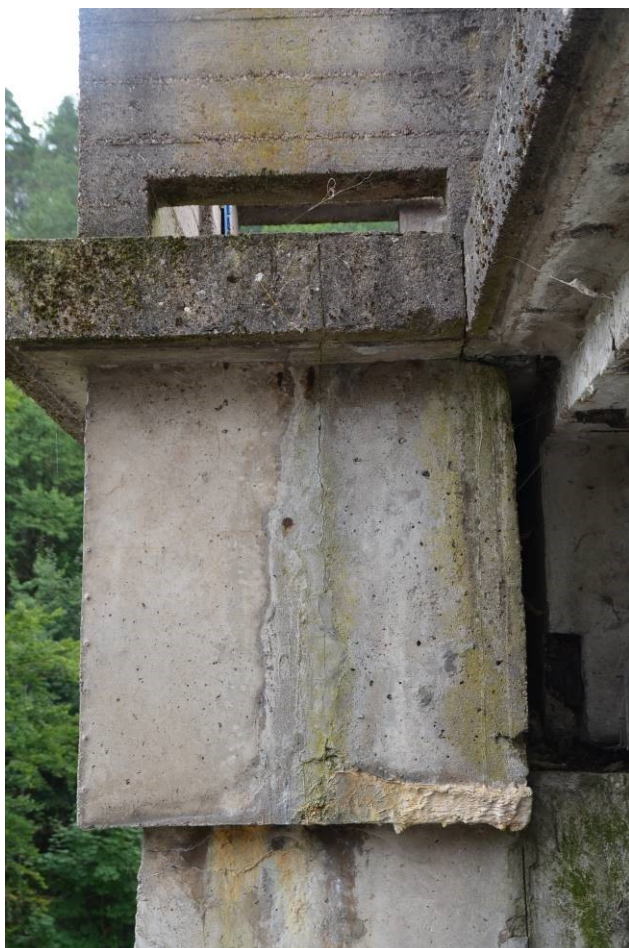
Obr.F41-47

Vyhlídkový balkón na pravém konci 1. podpěry, nasavrcké opěry. Pohled proti směru staničení,

- horní část.

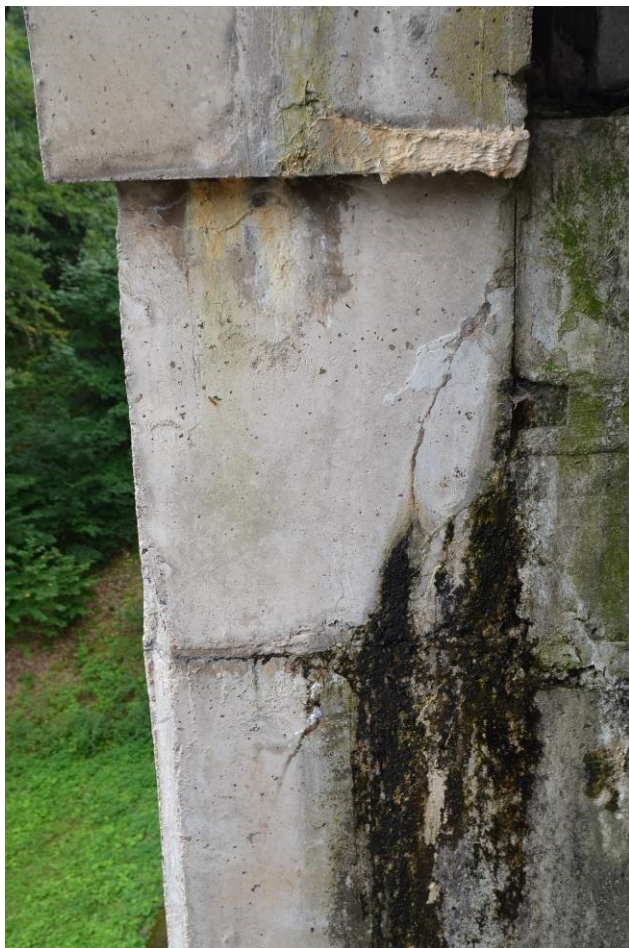
Obr.F41-48

Vyhlídkový balkón na pravém konci 1. podpěry, nasavrcké opěry. Pohled proti směru staničení,

- dolní část.

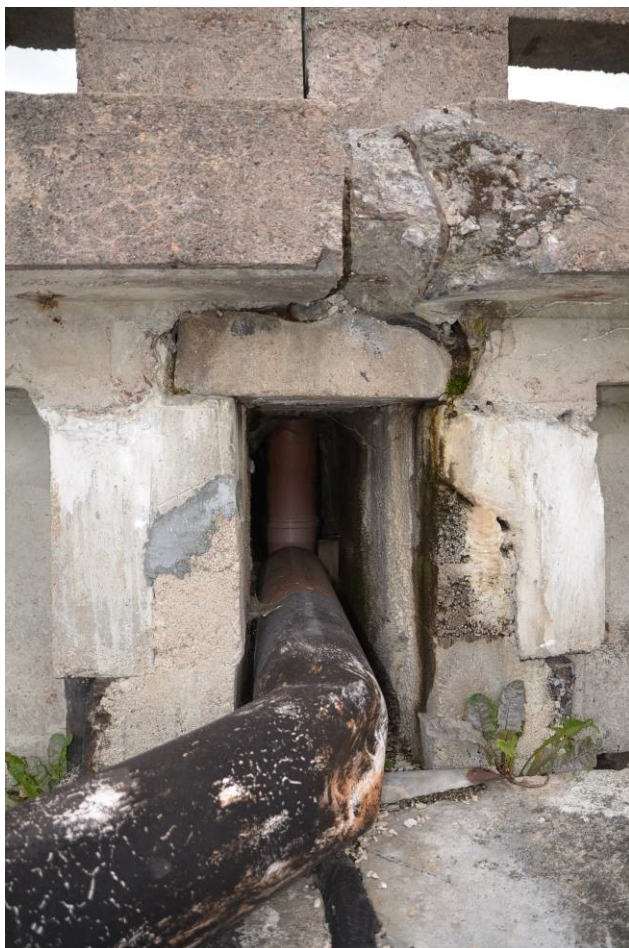
Obr.F41-49

Dilatační spára mezi prvním a druhým mostním polem nad 2. (mezilehlou) podpěrrou. Pohled zleva doprava.

- 6.1.11 Vyčistit dilatační prostory mezi vzájemně dilatujícími konstrukcemi,** viz odst. 3.3 a 3.4. Opravit a utěsnit event. prázdné dilatační prostory (spáry) pružným materiálem proti jejich znečištění v budoucnu, viz odst. 3.5.2, a zajistit odvodnění MZ, i když tyto budou vodotěsné.

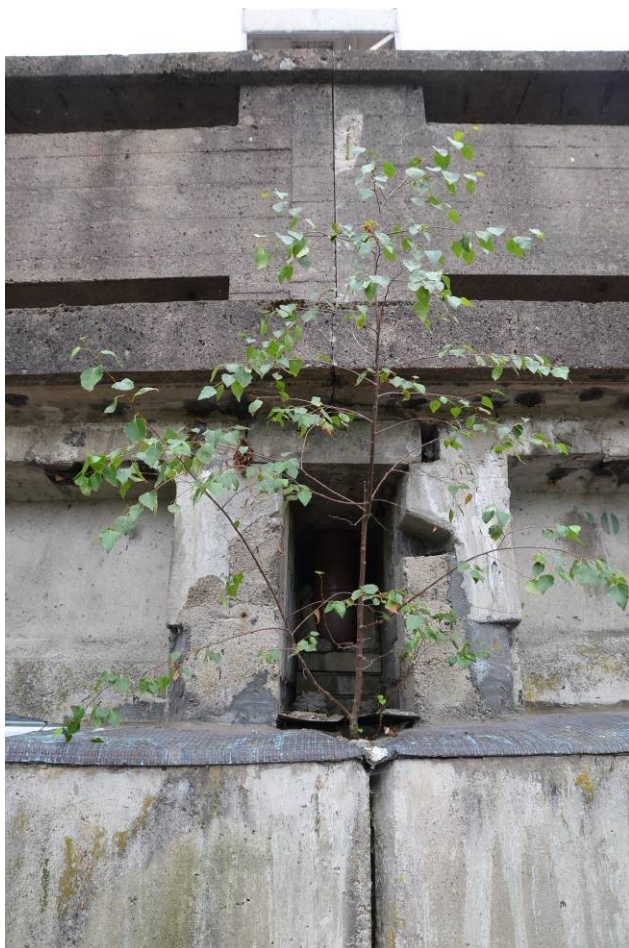
Obr.F41-50

Dilatační spára mezi prvním a druhým mostním polem nad 2. (mezilehlou) podpěrrou. Pohled zprava doleva,
- před odstraněním dřeviny.

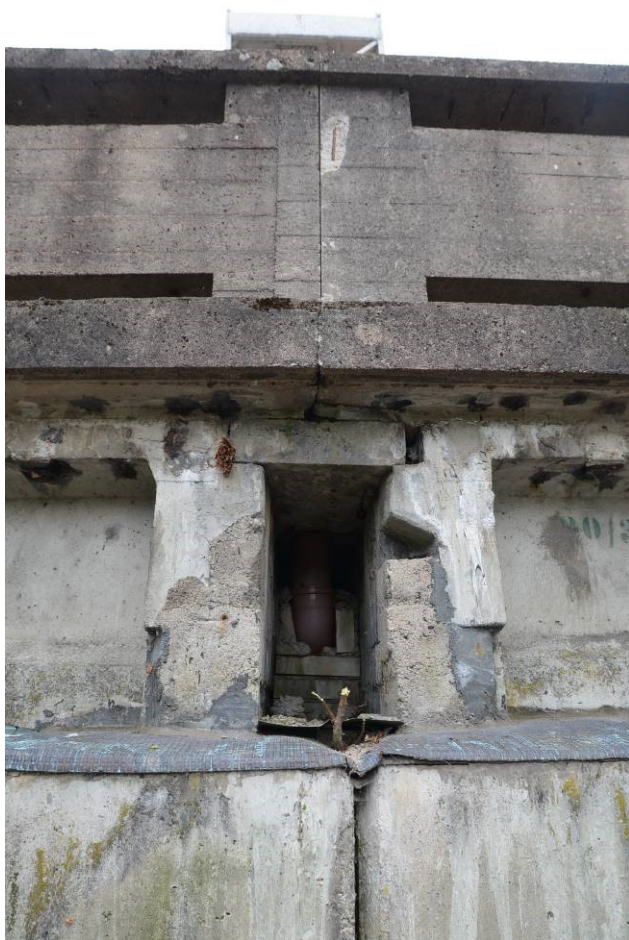
Obr.F41-51

Dilatační spára mezi prvním a druhým mostním polem nad 2. (mezilehlou) podpěrrou. Pohled zprava doleva,

- po částečném odstranění dřeviny.

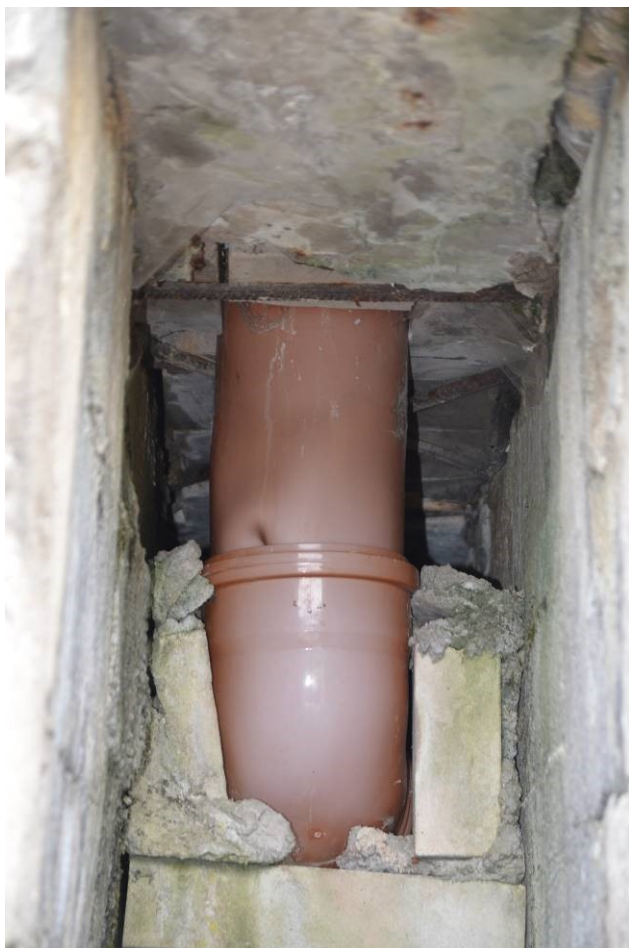
Obr.F41-52

Dilatační spára mezi prvním a druhým mostním polem nad 2. (mezilehlou) podpěrrou. Pohled zprava doleva,
