**Průzkum konstrukce a podloží vozovky**  
**Stanovení polycyklických aromatických uhlovodíků**  
**Silnice II/356 Radim – Luže**

**Prosinec 2020 / Leden 2021**

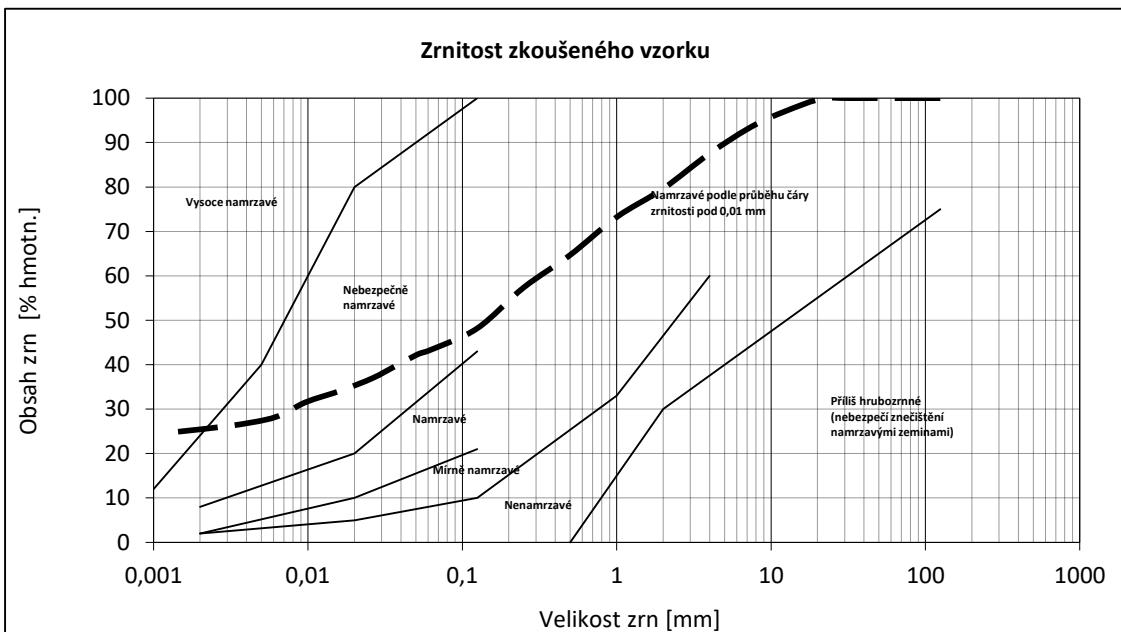
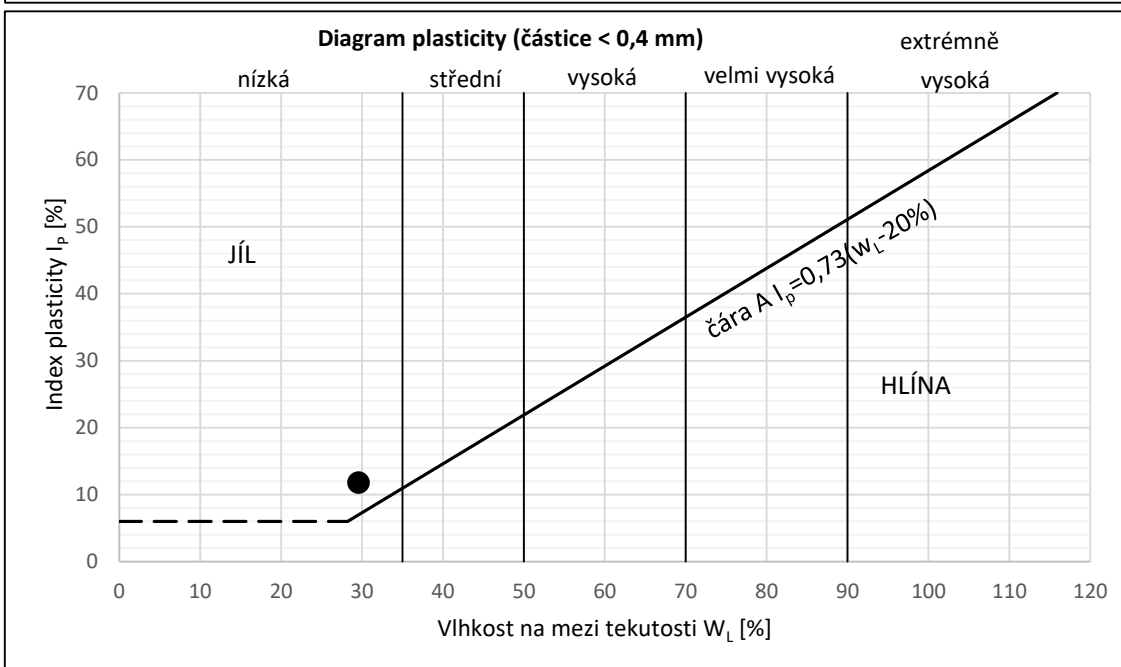
$w_L$ [%]	29,6
$w_P$ [%]	17,8
$I_P$ [%]	11,8

Klasifikace a označení zeminy ČSN 73 6133:2010

Písčité jíl	F4 CS	vhodnost pro podloží vozovky (pro aktivní zónu)	podmínečně vhodné
		vhodnost do násypu	podmínečně vhodné
		posouzení na namrzavost	nebezpečně až vysoce namrzavé
		specifické vlastnosti	f = 35% až 65% (g+s+f) nad čarou A

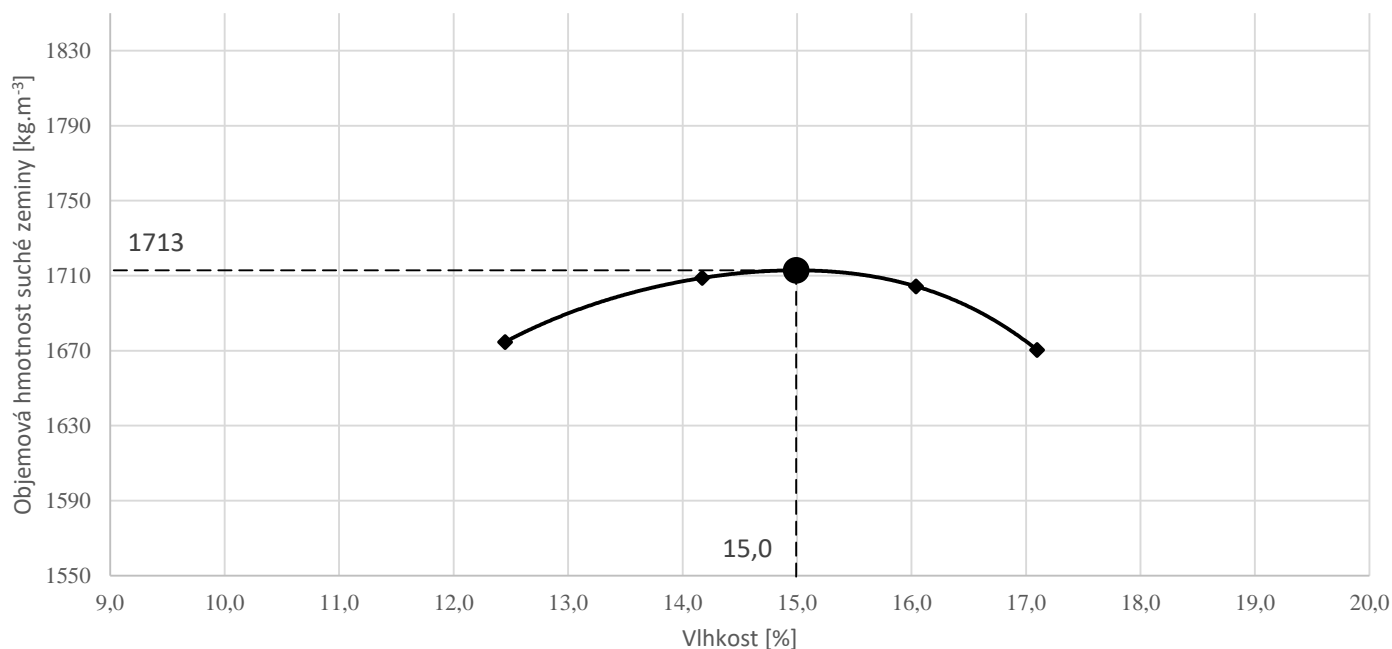
**Proctorova zkouška - Standard - Vzorek KS1**

<b>Maximální objemová hmotnost <math>\rho_{dmax}</math>:</b>	<b>1713</b>	<b>[kg.m<sup>-3</sup>]</b>
<b>Optimální vlhkost <math>w_{opt}</math>:</b>	<b>15,0</b>	<b>%</b>

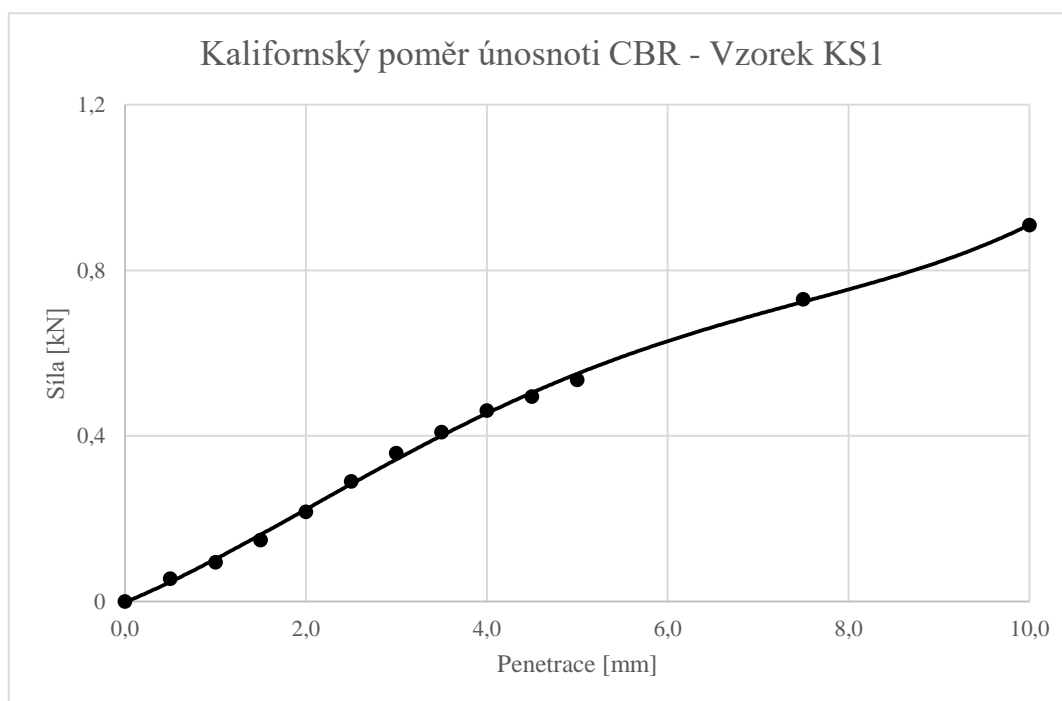
Penetrace [mm]	Síla [kN]	Standardní síla [kN]	CBR [%]
2,5	0,290	13,2	2,2
5,0	0,535	20,0	2,7

<b>Hodnota poměru únosnosti CBR<sub>sat,96</sub></b>	<b>=</b>	<b>2,7 [%]</b>
--	----------	----------------
