Diagnostický průzkum vozovky
(aktualizace)
silnice III/31227
Dolní Morava

Úvodní list

ZPRACOVATEL: PavEx-TPA

OBJEDNATEL: DHV PRO, spol. s r.o., Kounicova 26, 602 00 Brno

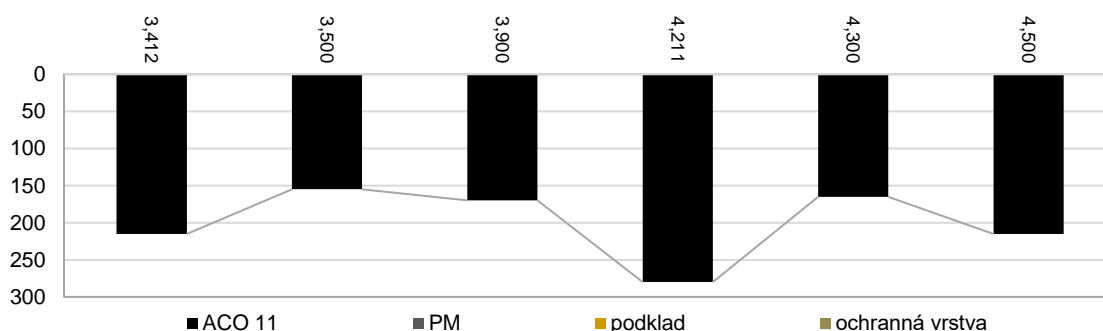
Tloušťky konstrukčních vrstev byly převzaty z předchozího diagnostického průzkumu a doplněny o výsledky jádrových vývrtů ze vzorků pro PAU v následujících tloušťkách:

Označení vývrtu	úsek	Příčná pozice	Uzlová lokalizace [m]	Staničení projektu [km]	Asfaltové vrstvy – tloušťka [mm]				
					ACO 11	PM	Σ AB+PM	podklad	ochranná vrstva
V5		P	3 412	3,412	215				
DV1		P	3 500	3,500	155				
DV2		P	3 900	3,900	170				
V6		L	4 211	4,211	280				
DV3		P	4 300	4,300	165				
DV4		P	4 500	4,500	215				
	Průměr				200

Kryt vozovky je tvořen většinou dvěma až třemi vrstvami asfaltového betonu v rozsahu 155-280 mm v průměrné tloušťce 200 mm na vrstvě penetračního makadamu (PM).

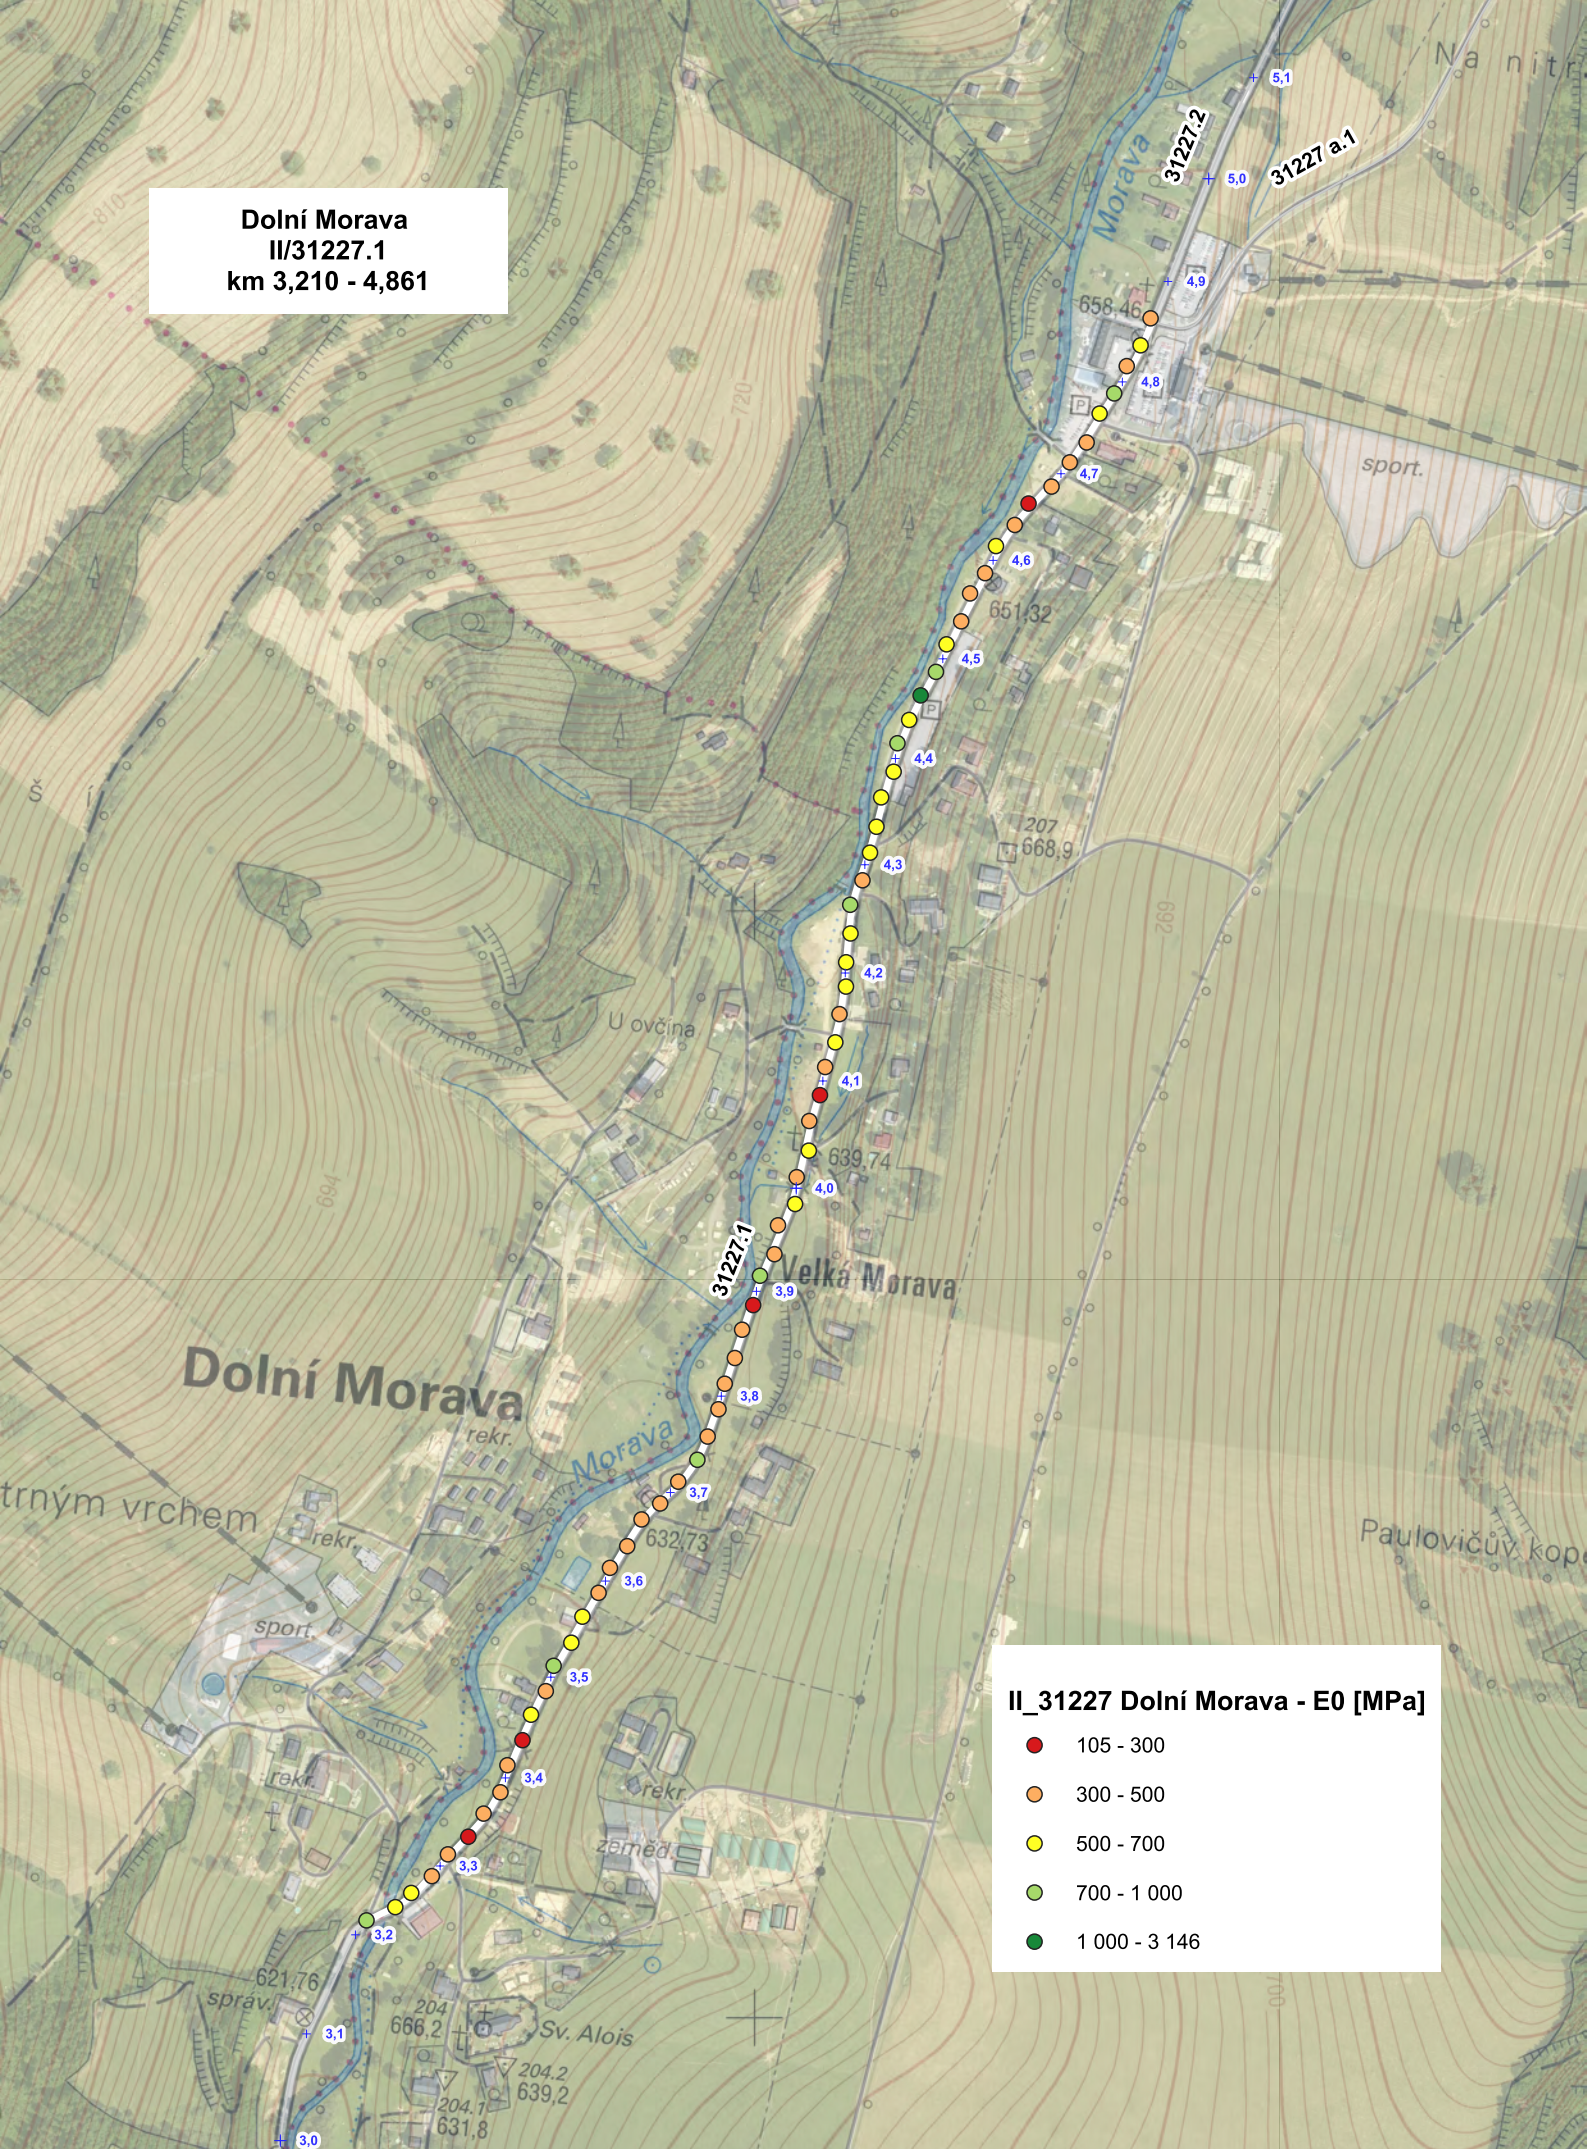
Graf modulů pružnosti na pláni

- Parametry únosnosti krytových vrstev byly stanoveny v celkové tloušťce asfaltem stmelených vrstev průměrnou hodnotou modulu pružnosti $E_1 = 4\,414$ MPa, což odpovídá stáří a míře poškození asfaltem stmelených vrstev.
- Horní podkladní vrstva tvořená nestmelenou částí penetračního makadamu vykazuje hodnotu $E_2 = 308$ MPa.
- Parametry únosnosti nestmelené podkladní vrstvy jsou tvořeny vrstvou šterkodrti frakce 0/45, s průměrnými hodnotami v intervalu $E_3 = 271$ MPa.
- Parametry únosnosti podloží vozovky jsou průměrné s hodnotou dynamického modulu pružnosti $E_{pod} = 104$ MPa, což odpovídá modulu pláně 74 MPa, tedy hodnotám odpovídající podloží typu PIII. Nižší hodnoty se vyskytují pouze lokálně.

Dolní Morava
II/31227.1
km 3,210 - 4,861

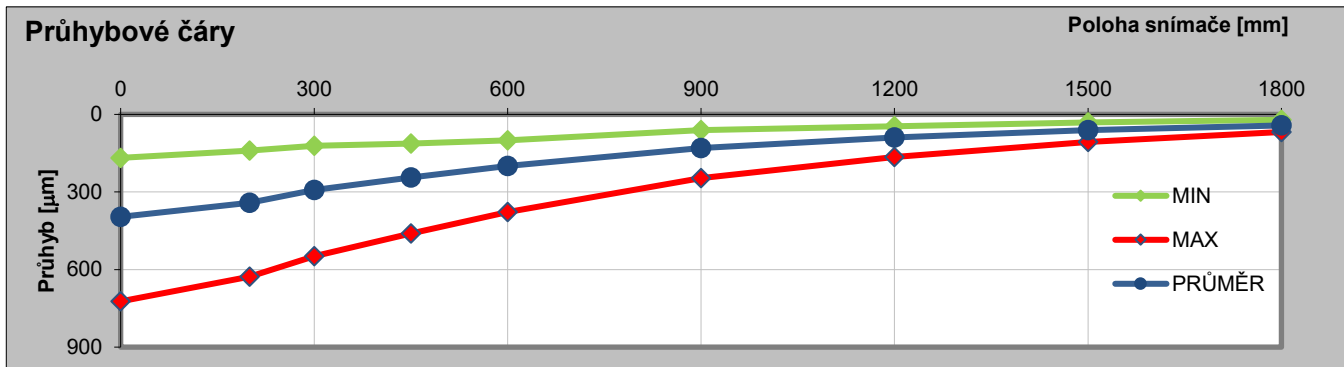
Průhybové čáry

Statistika			Tlak	Teplota	Y1	Y2	Y3	Y4	Y5	Y6	Y7	Y8	Y9
	MIN		681	20,0	168	140	122	113	100	61	46	31	21
	MAX		727	21,2	723	628	549	460	377	246	165	107	68
	PRŮMĚR		703	20,5	396	341	292	244	199	129	89	60	43
	SMODCH		9	0,3	120	102	88	71	57	37	23	15	10
	Variabilita		1%	1%	30%	30%	30%	29%	29%	28%	26%	25%	23%
