Hlavní prohlídka 10.06.2022

32256-4

Název objektu	Platěnice, Přes Loučnou – náhon				
Okres	Pardubice	GPS	50.010834 15.951195		
Rok postavení	1967				
Liniové staničení	6.294 km	Číslo úseku	Úsekové staničení		0.342 km

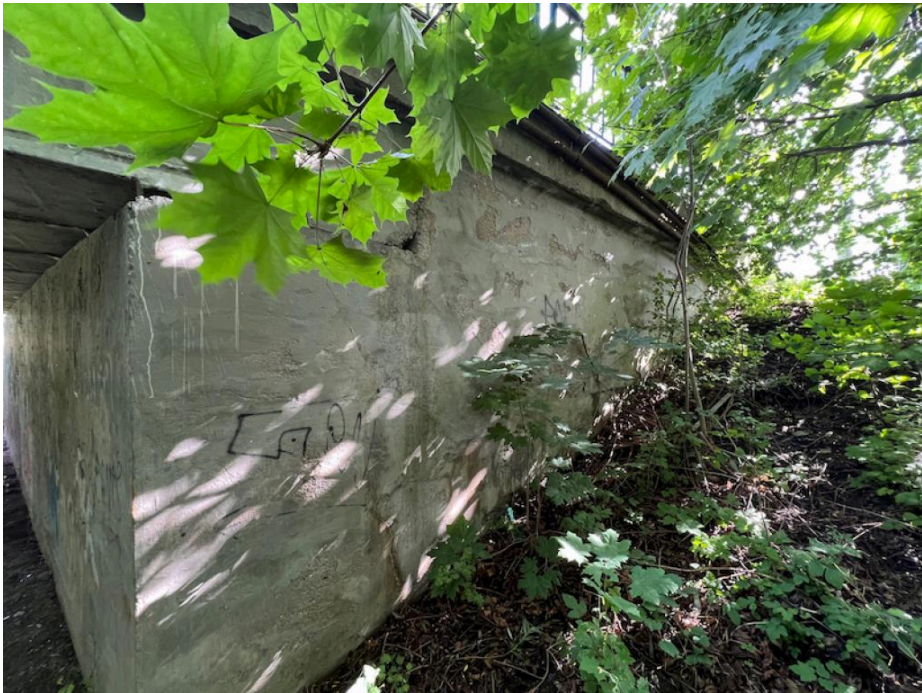
_Levé křídlo na začátku mostu (K1)

- povrch křídla K1 povrchově degraduje
- povrch křídla K2 povrchově degraduje
- otevřená dilatační spára mezi NK a křídlem K1, zatékání
- na spodní stavbě O1 jsou graffiti
- povrch křídla K3 povrchově degraduje
- na křídle K4 se vyskytují nepravidelné trhliny do 0,3mm, lokálně výluhy

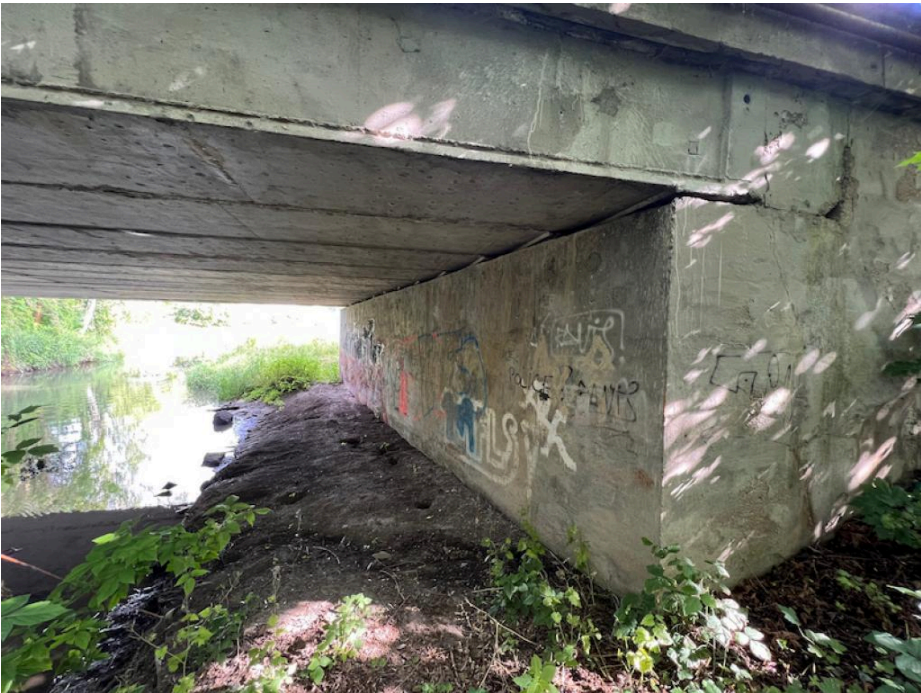
_Pohled na opěru O1

- stopy po zatékání do dilatace na začátku mostu (vlevo i vpravo)
- na opěře O1 jsou stopy po zatékání
- na opěře O2 jsou stopy po zatékání, lokálně výluhy
