PavEx Consulting, s.r.o. Srbská 2741/53, 612 00 Brno, IČ: 6348762 Ing. Luděk Mališ, Ing. Robert Kaděrka, PhD.	
VYPRACOVAL: ING. M. JONÁŠ			
NÁZEV STAVBY: MODERNIZACE SILNICE II/312 ČERVENÝ POTOK - HR. PK		FORMÁT: A4	DATUM: 2024/9
		MÉR. -	
VÝKRES: DIAGNOSTICKÝ PRŮZKUM VOZOVKY		Č. PARÉ:	Č. VÝKRESU: H.1

Diagnostický průzkum vozovky
(aktualizace)
silnice II/312
Červený Potok—hr.kraje

Úvodní list

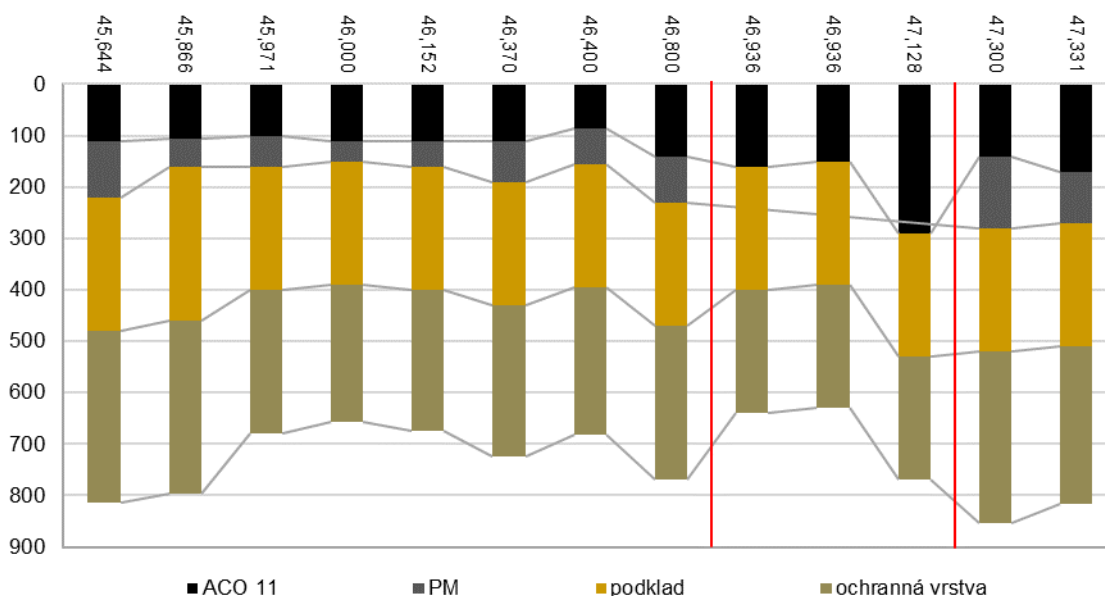
Označení vývrtu	úsek	Příčná pozice	Uzlová lokalizace [m]	Staničení projektu [km]	Asfaltové vrstvy – tloušťka [mm]				
					ACO 11	PM	Σ AB+PM	podklad	ochranná vrstva
1			5	45,644	110	110	147	260	333
2			227	45,866	105	55	123	300	337
KS1			332	45,971	100	60	120	240	280
DV5				46,000	110	40	123	240	267
3			513	46,152	110	50	127	240	273
4			731	46,370	110	80	137	240	293
DV6				46,400	85	70	108	240	287
DV7				46,800	140	90	170	240	300
5			1 297	46,936	160		160	240	240
KS2			1 297	46,936	150		150	240	240
6			1 489	47,128	290		290	240	240
DV8				47,300	140	140	187	240	333
7			1 692	47,331	170	100	203	240	307
Průměr					137	80	157	246	287

Červené jsou uvedeny nově provedené vývrtu, ostatní hodnoty jsou použity ze zprávy DSP.a.s. z r. 2019

Kryt vozovky je tvořen většinou dvěma až třemi vrstvami asfaltového betonu v rozsahu 85 - 160 mm v průměrné tloušťce 137 mm na vrstvě penetračního makadamu (PM) s výjimkou úseku 46,9-47,2 km
