# **Diagnostický průzkum vozovky silnice III/31227 a MK v obci Dolní Morava**

## Úvodní list

**ZPRACOVATEL: PavEx-TPA**

**OBJEDNATEL: DHV PRO, spol. s r.o., Kounicova 26, 602 00 Brno**

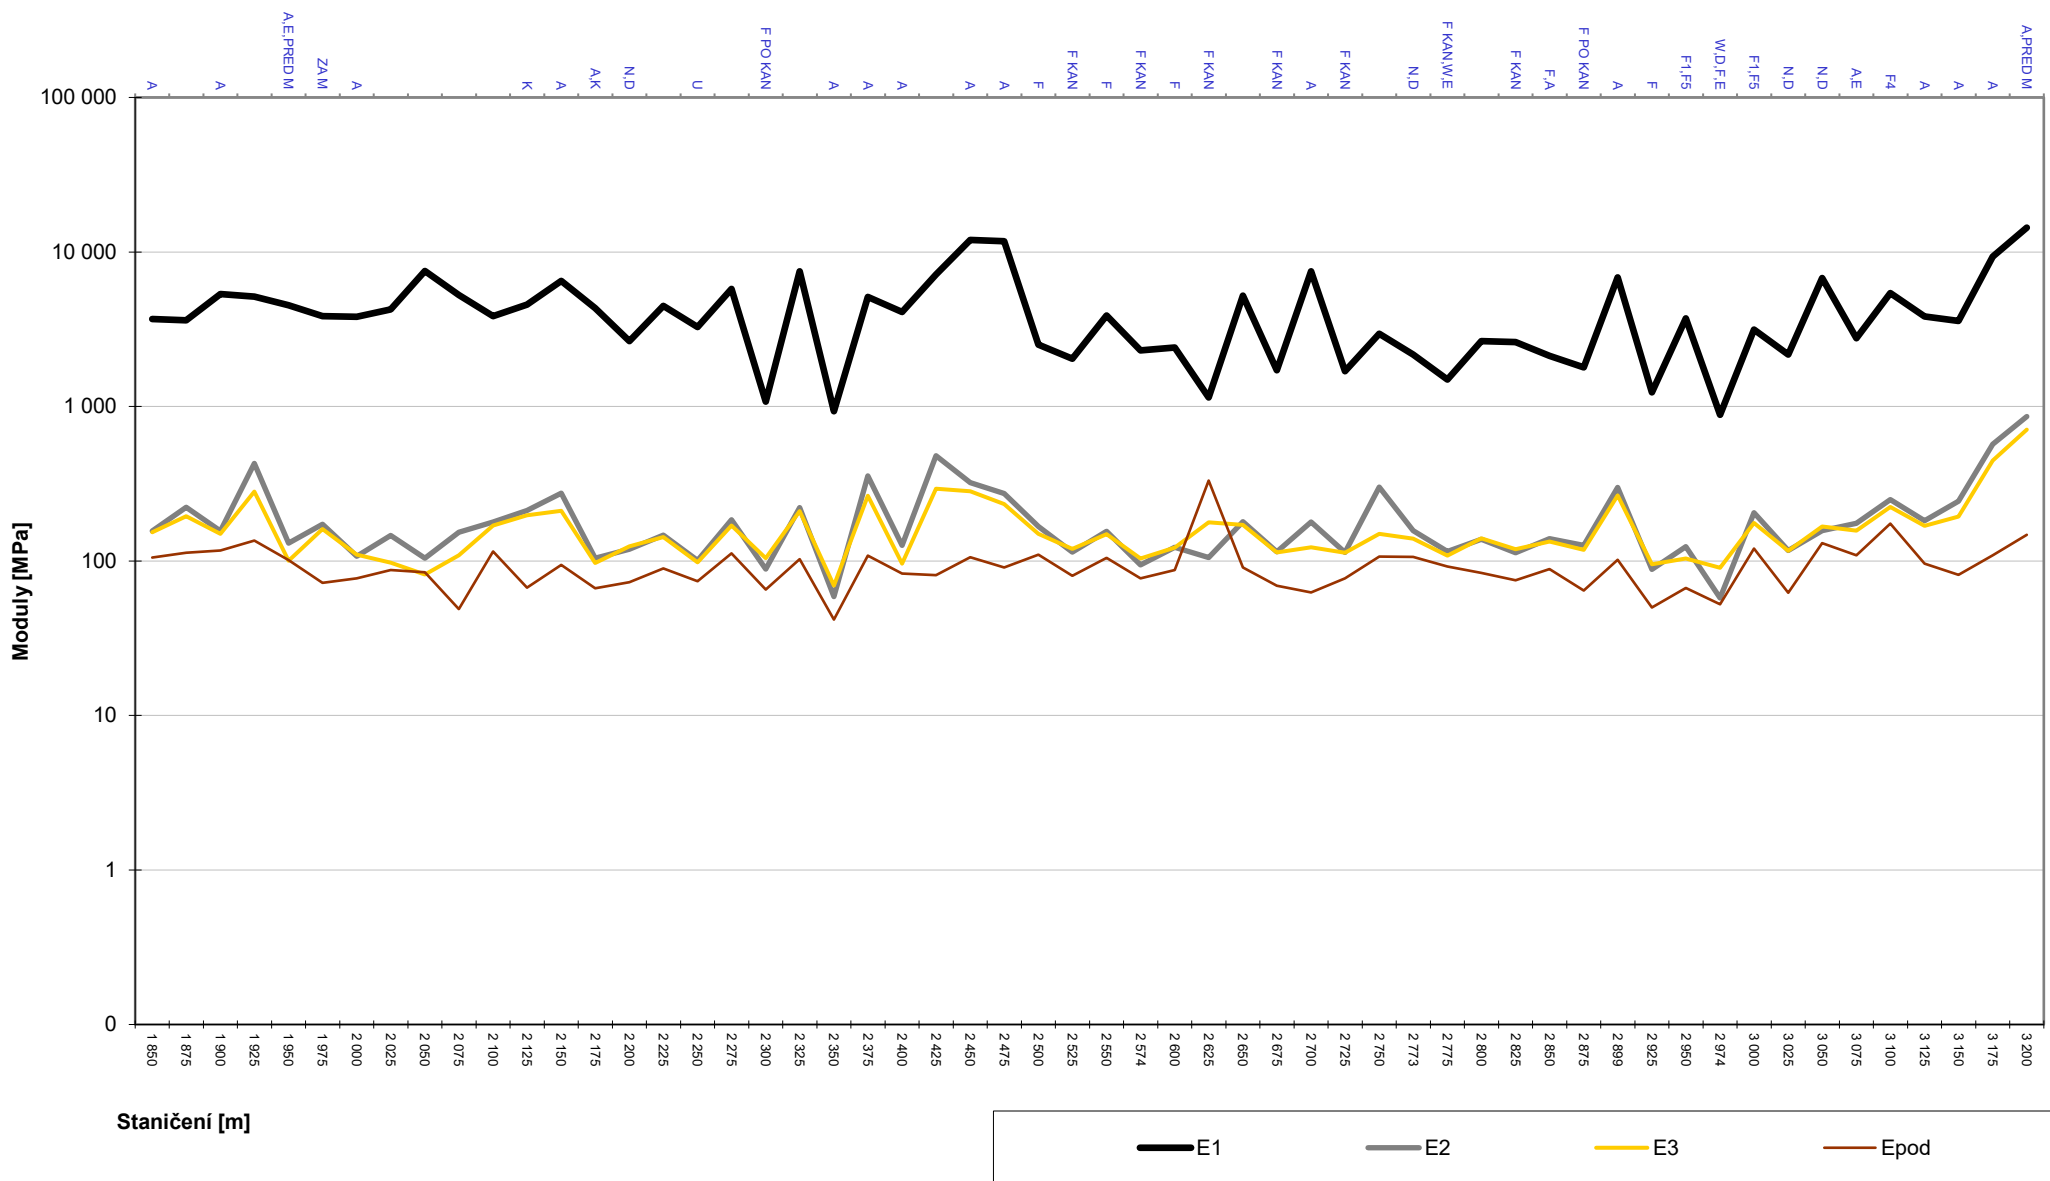
## Moduly pružnosti vrstev

- Parametry únosnosti krytových vrstev byly stanoveny v celkové tloušťce asfaltem stmelených vrstev průměrnou hodnotou modulu pružnosti  $E_1 = 4\,323$  MPa, což odpovídá stáří a míře poškození asfaltem stmelených vrstev.
- Horní podkladní vrstva tvořená nestmelenou částí penetračního makadamu vykazuje hodnotu  $E_2 = 193$  MPa což odpovídá parametru vrstvy ŠD<sub>B</sub>.
- Parametry únosnosti nestmelené podkladní vrstvy jsou tvořeny vrstvou šterkodrti frakce 0/45, s průměrnými hodnotami v intervalu  $E_3 = 167$  MPa.
- Parametry únosnosti podloží vozovky jsou průměrné s hodnotou dynamického modulu pružnosti  $E_{pod} = 95$  MPa, což odpovídá modulu pláň 71 MPa, tedy hodnotám odpovídající podloží typu PIII. Nižší hodnoty se vyskytují v necelých 27% všech hodnot.

- Parametry únosnosti krytových vrstev byly stanoveny v případě vrstev z asfaltového betonu průměrnou hodnotou modulu pružnosti  $E_1 = 4\,348$  MPa, resp.  $4\,218$  MPa. V případě krytu z PM je průměrná hodnota modulu pružnosti vrstvy PM  $E_1 = 2\,199$  MPa. V obou případech moduly odpovídají stáří a míře poškození asfaltem stmelených vrstev.

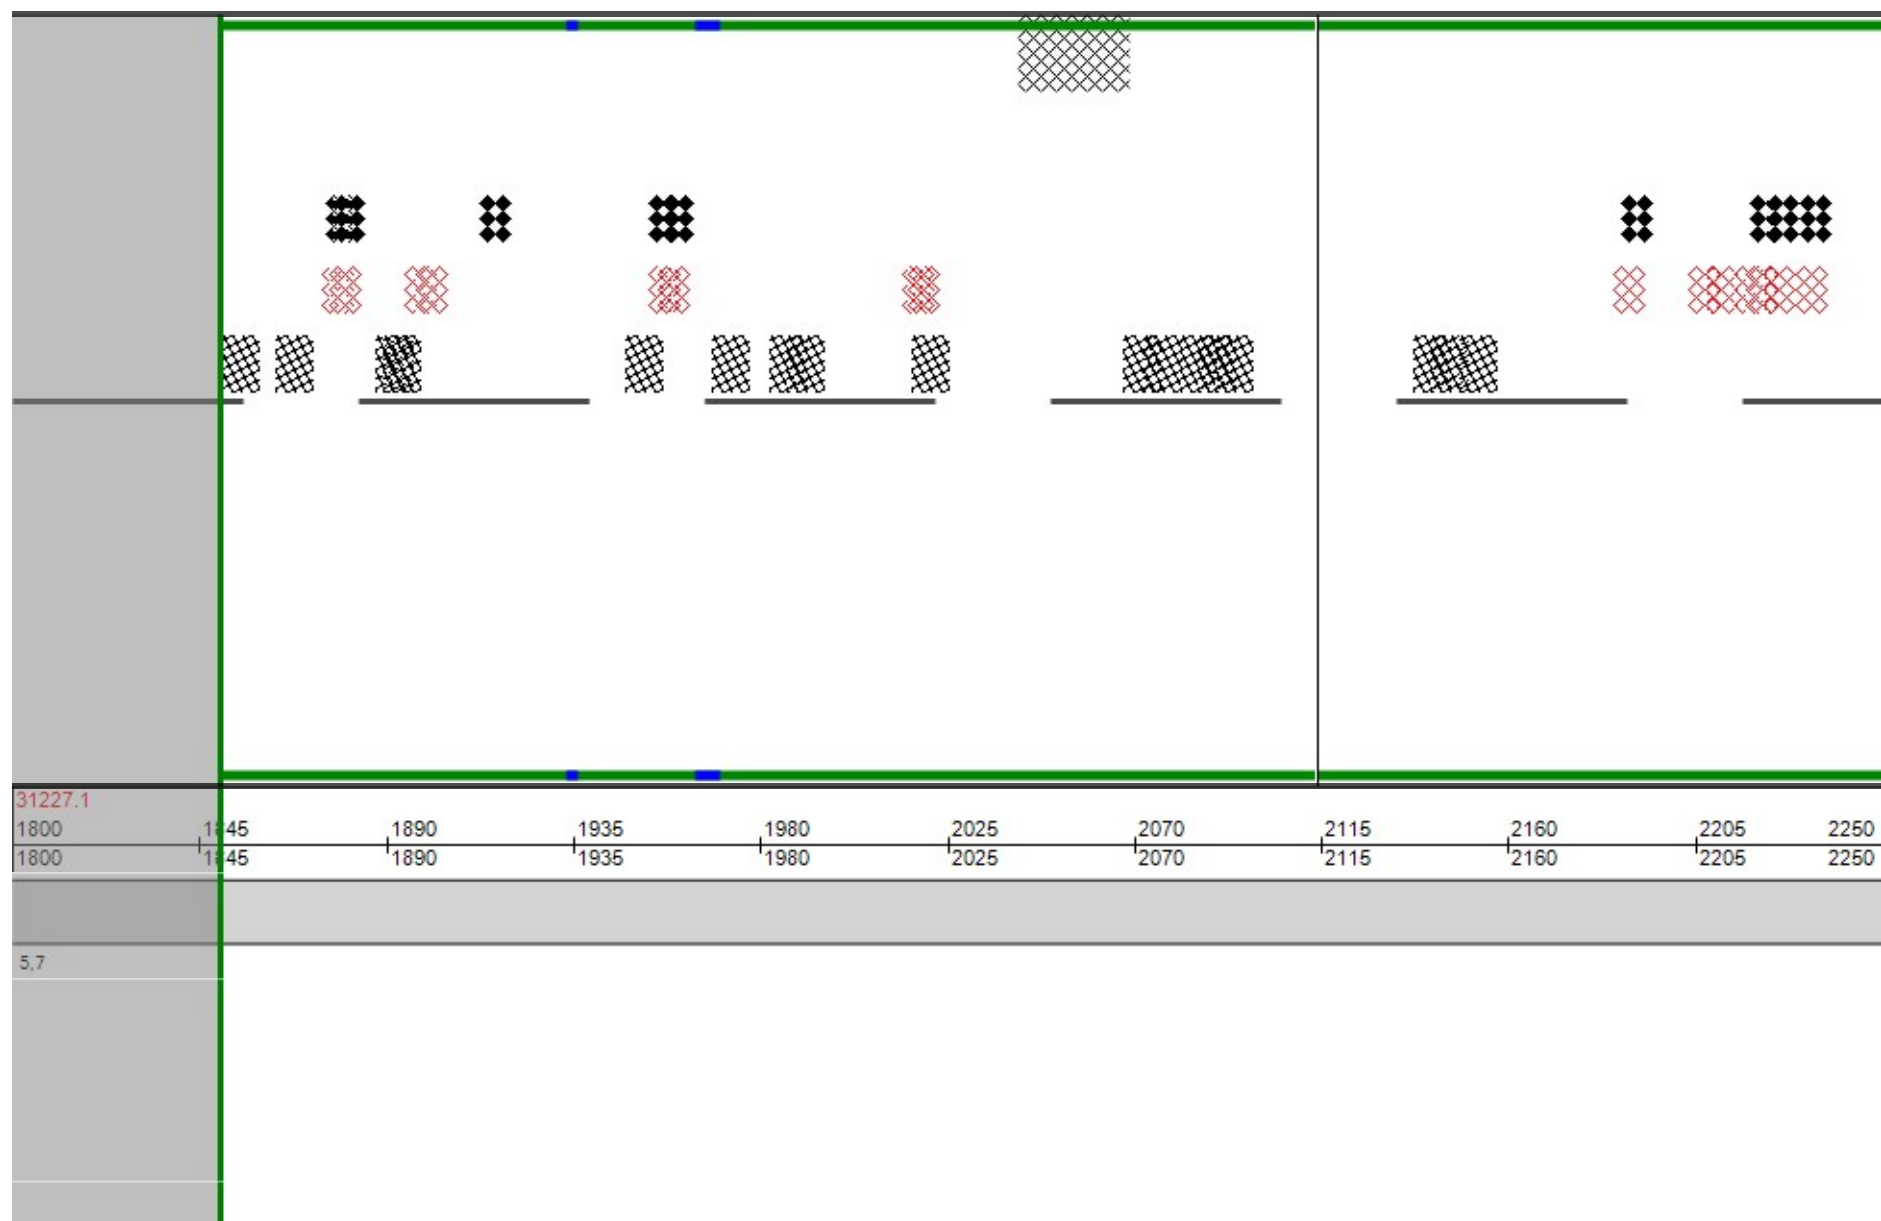
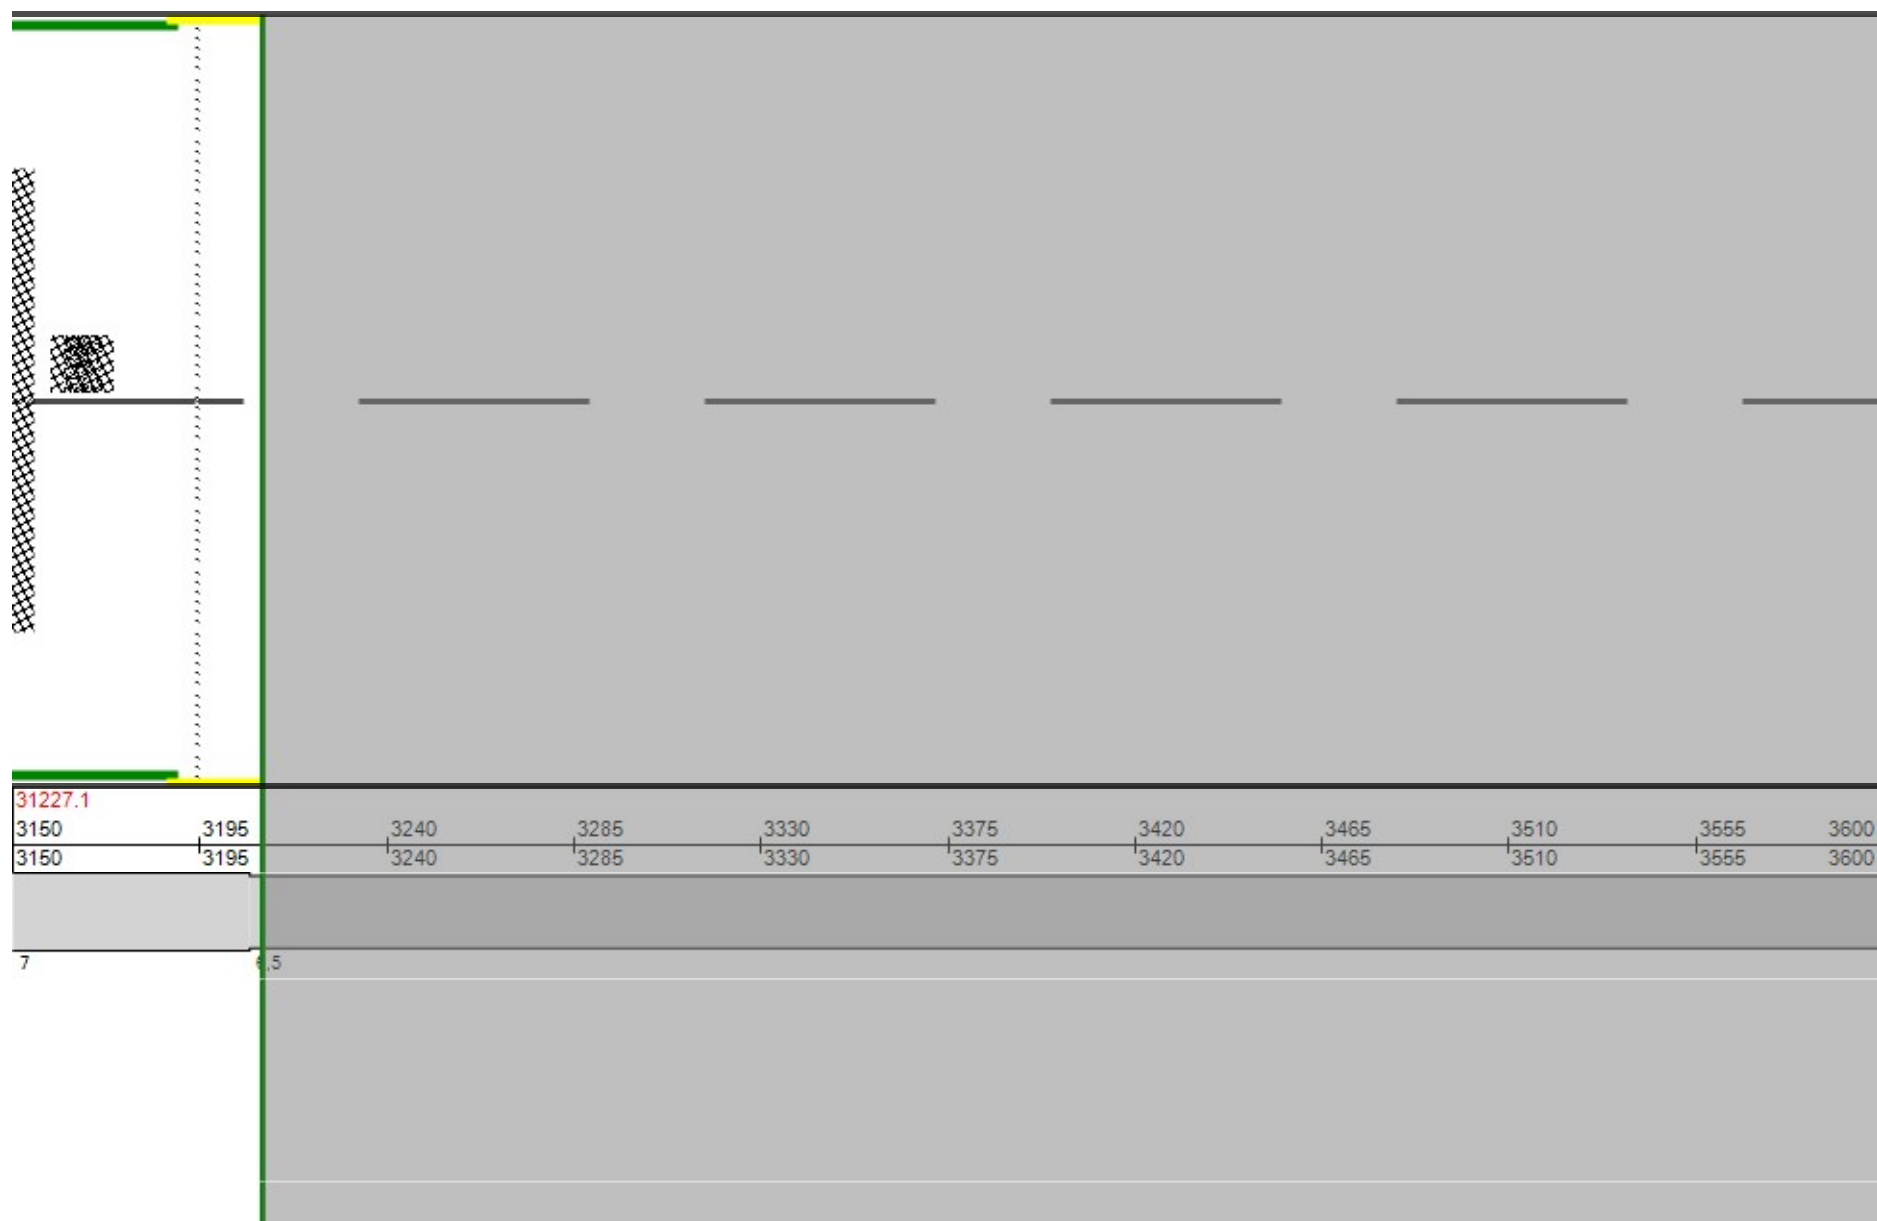
## Vizuální prohlídka - stav porušení povrchu

Na základě posbíraných dat lze konstatovat, že obrusná vrstva po celé délce sledované vozovky je tvořena asfaltovým betonem porušeným trhlinami úzkými lokálními až plošnými (mozaikovými) v rozsahu do 6% a lokálními poruchami konstrukčními (síťové trhliny a deformace) v rozsahu do 3% plochy s lokálními vysprávkami – zálivka trhlín, tryskovou metodou. Posuzovaný úsek lze klasifikovat stupněm 3-VYHOVUJÍCÍ.

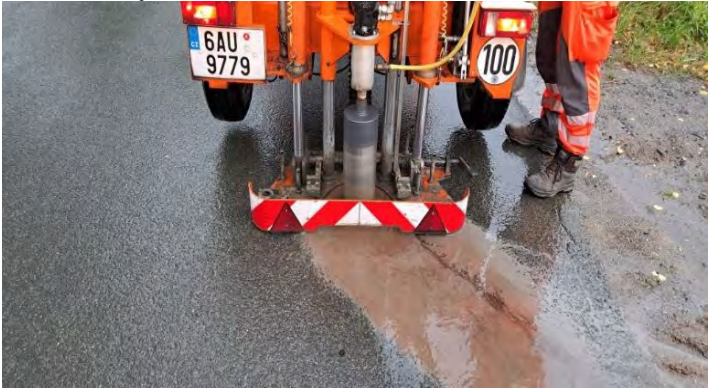
Místo sondy

Sonda č. 1 v km 2,1, PS

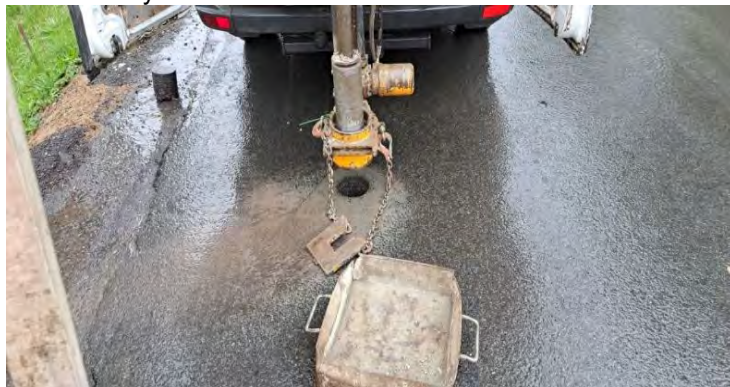
Místo sondy

Sonda č. 2 v km 2,3, LS

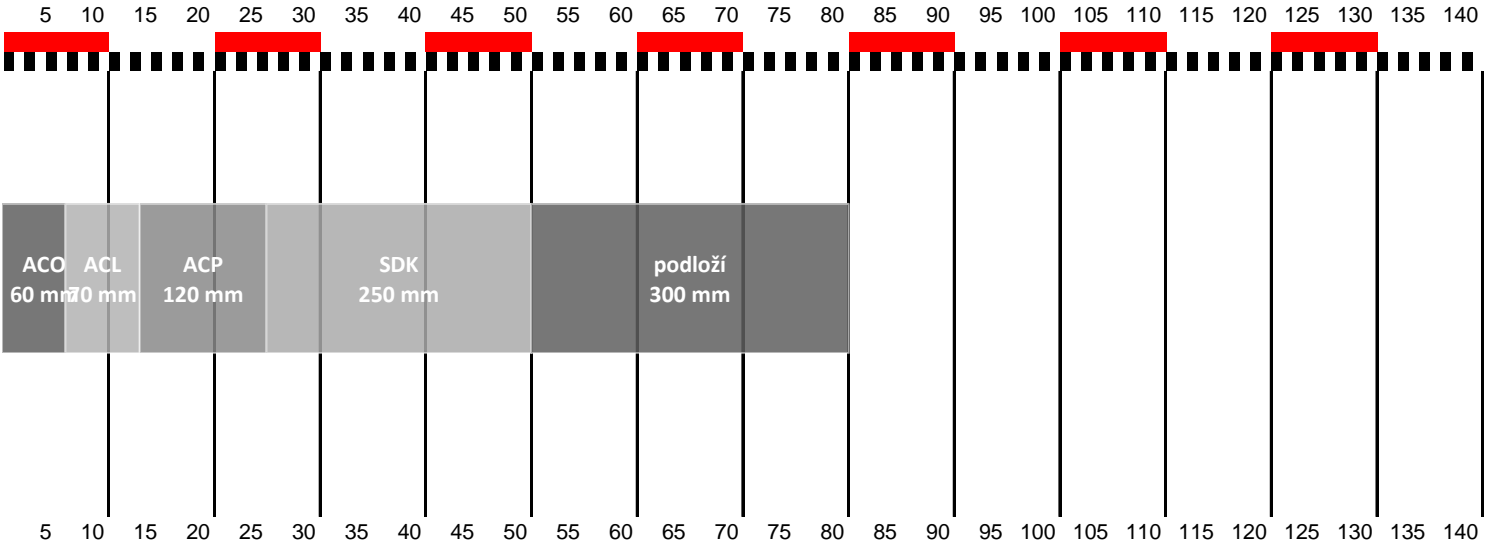
# Příloha č. 2 - sumář hloubkových sond

1	2	3	4	5	6	7	8	9	10	11	12	13	14	15	16	17	18	19	20	21	22	23	24	25	26	27	28	29	30
ACO 45 mm										ACL 30 mm		ACP 70 mm					PM 20 mm												
ACO 40 mm						ACL 80 mm					ACP 50 mm					PM 70 mm													
ACO 55 mm						ACL 45 mm				ACP 100 mm
