## SITUACE

**D**  
**DÚSP+PDPS**

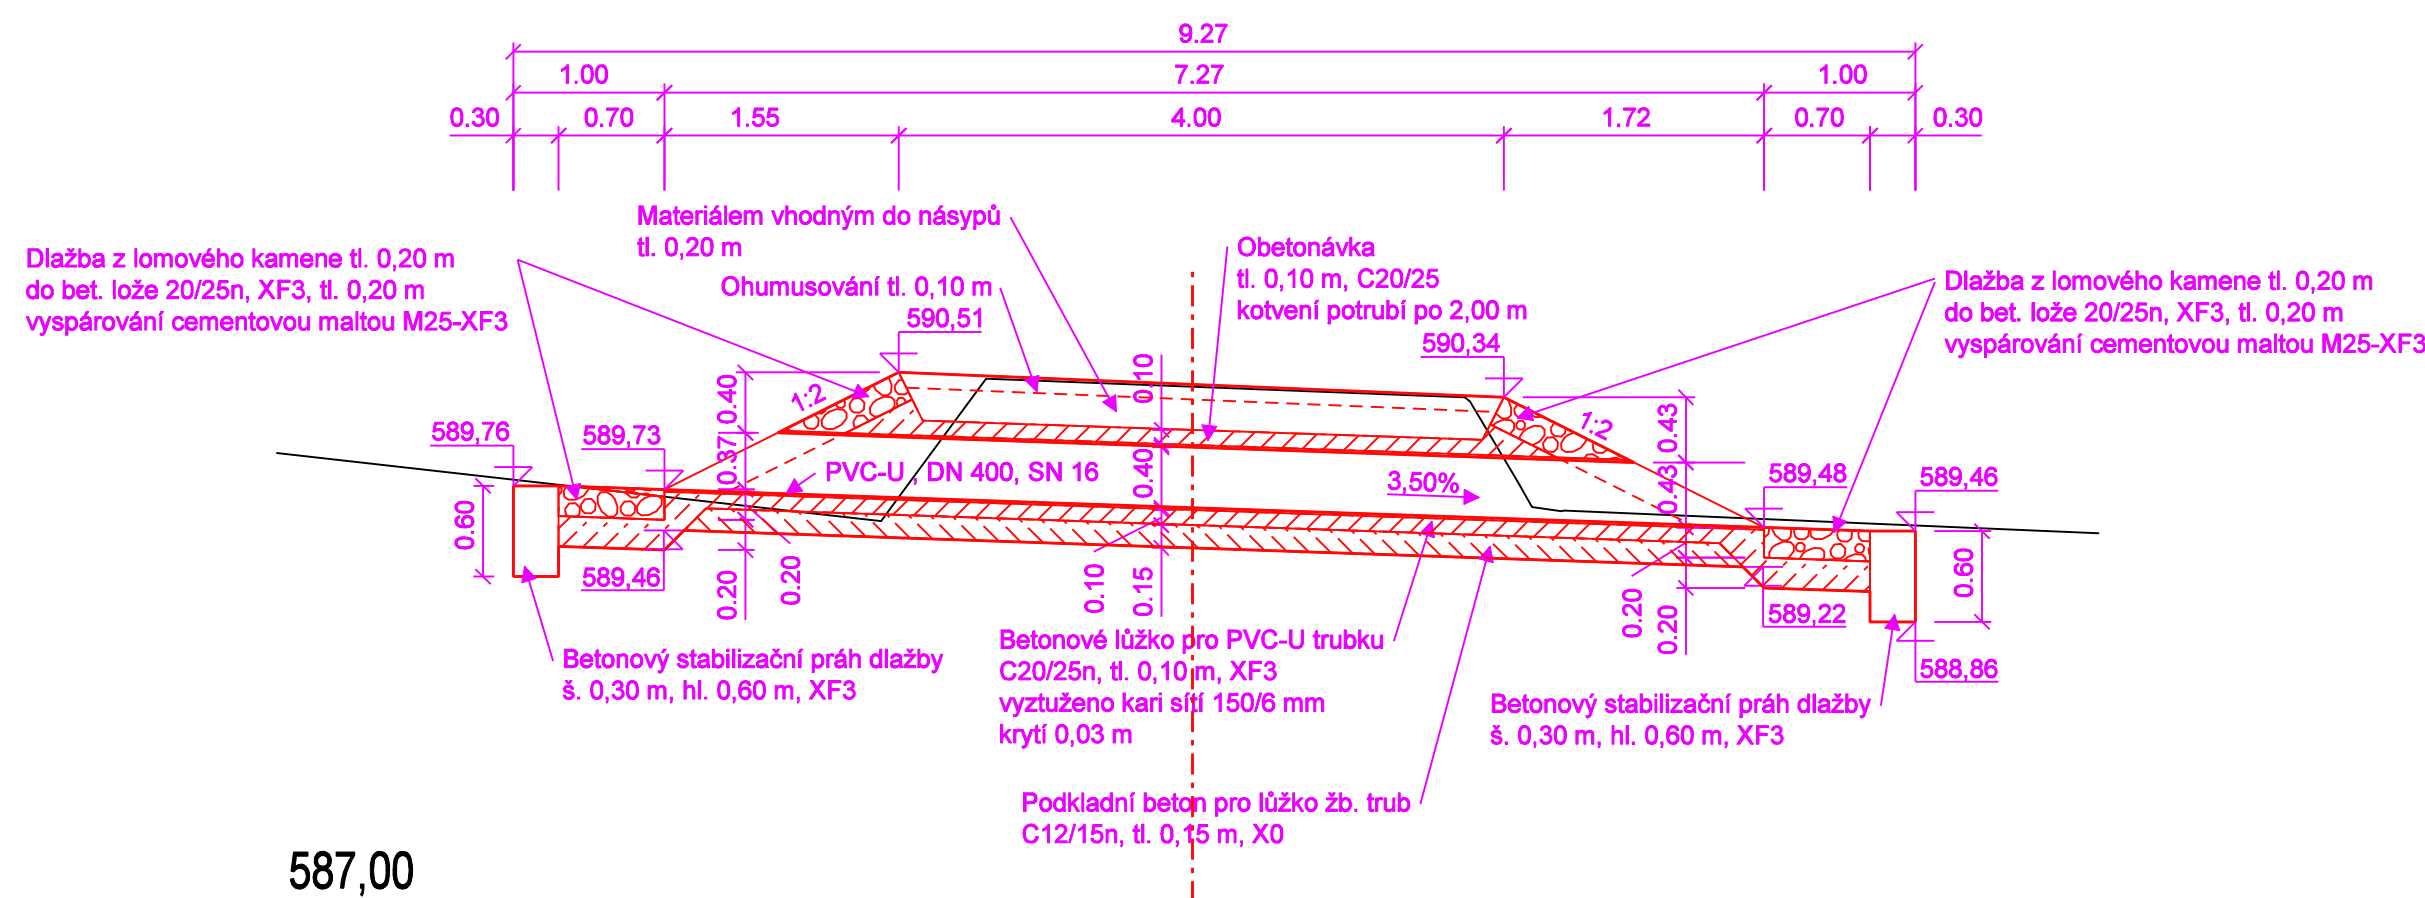
PODÉLNÝ ŘEZ

Y[m]	X[m]	POZNÁMKA:	
642 707,380	1 092 211,252	výška dna trouby na vltoku	589,73
642 700,182	1 092 212,334	výška dna trouby na vltoku	589,48
