III/31227 Červený Potok - Dolní Morava

Vizuální prohlídka - stav porušení povrchu

Silnice: III/31227

Název akce: Červený Potok - Dolní Morava

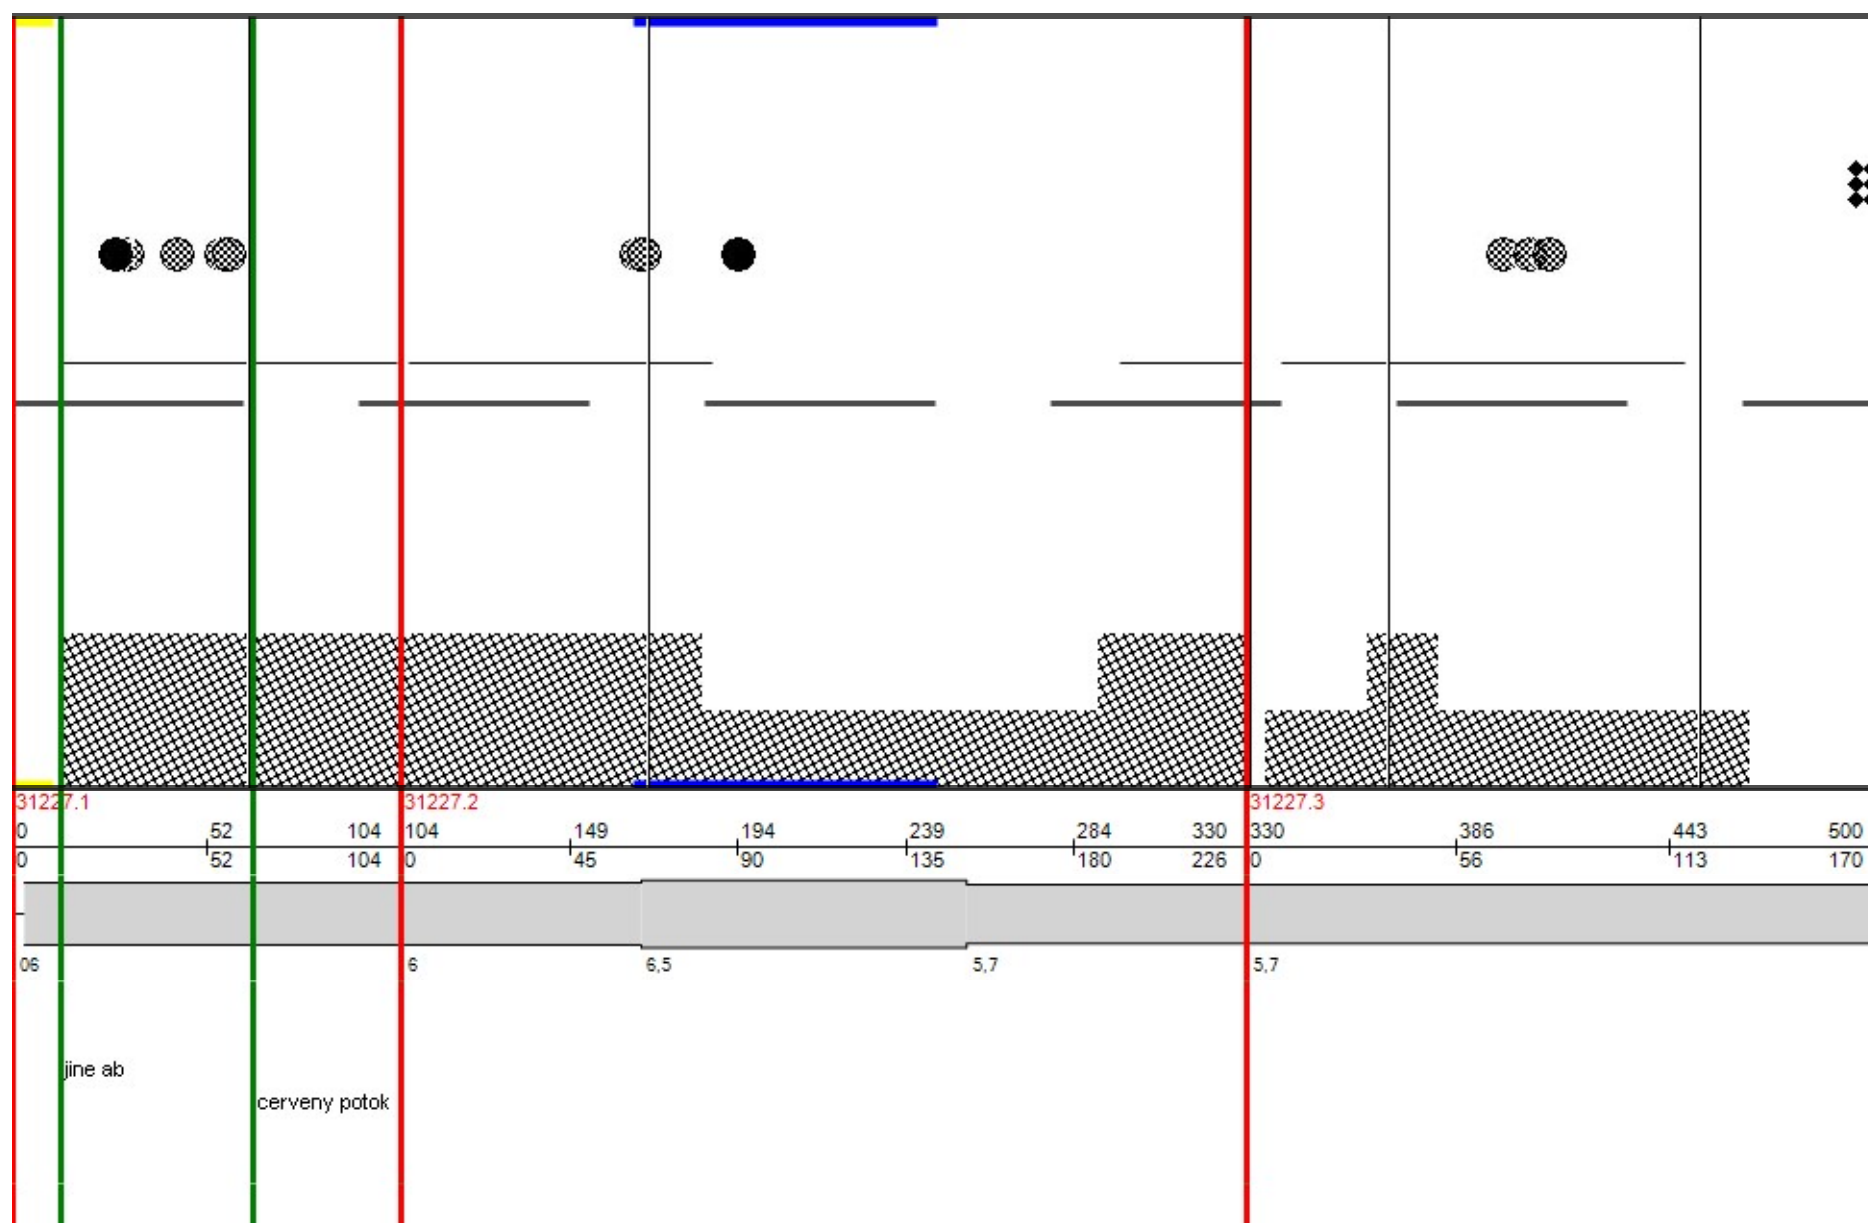
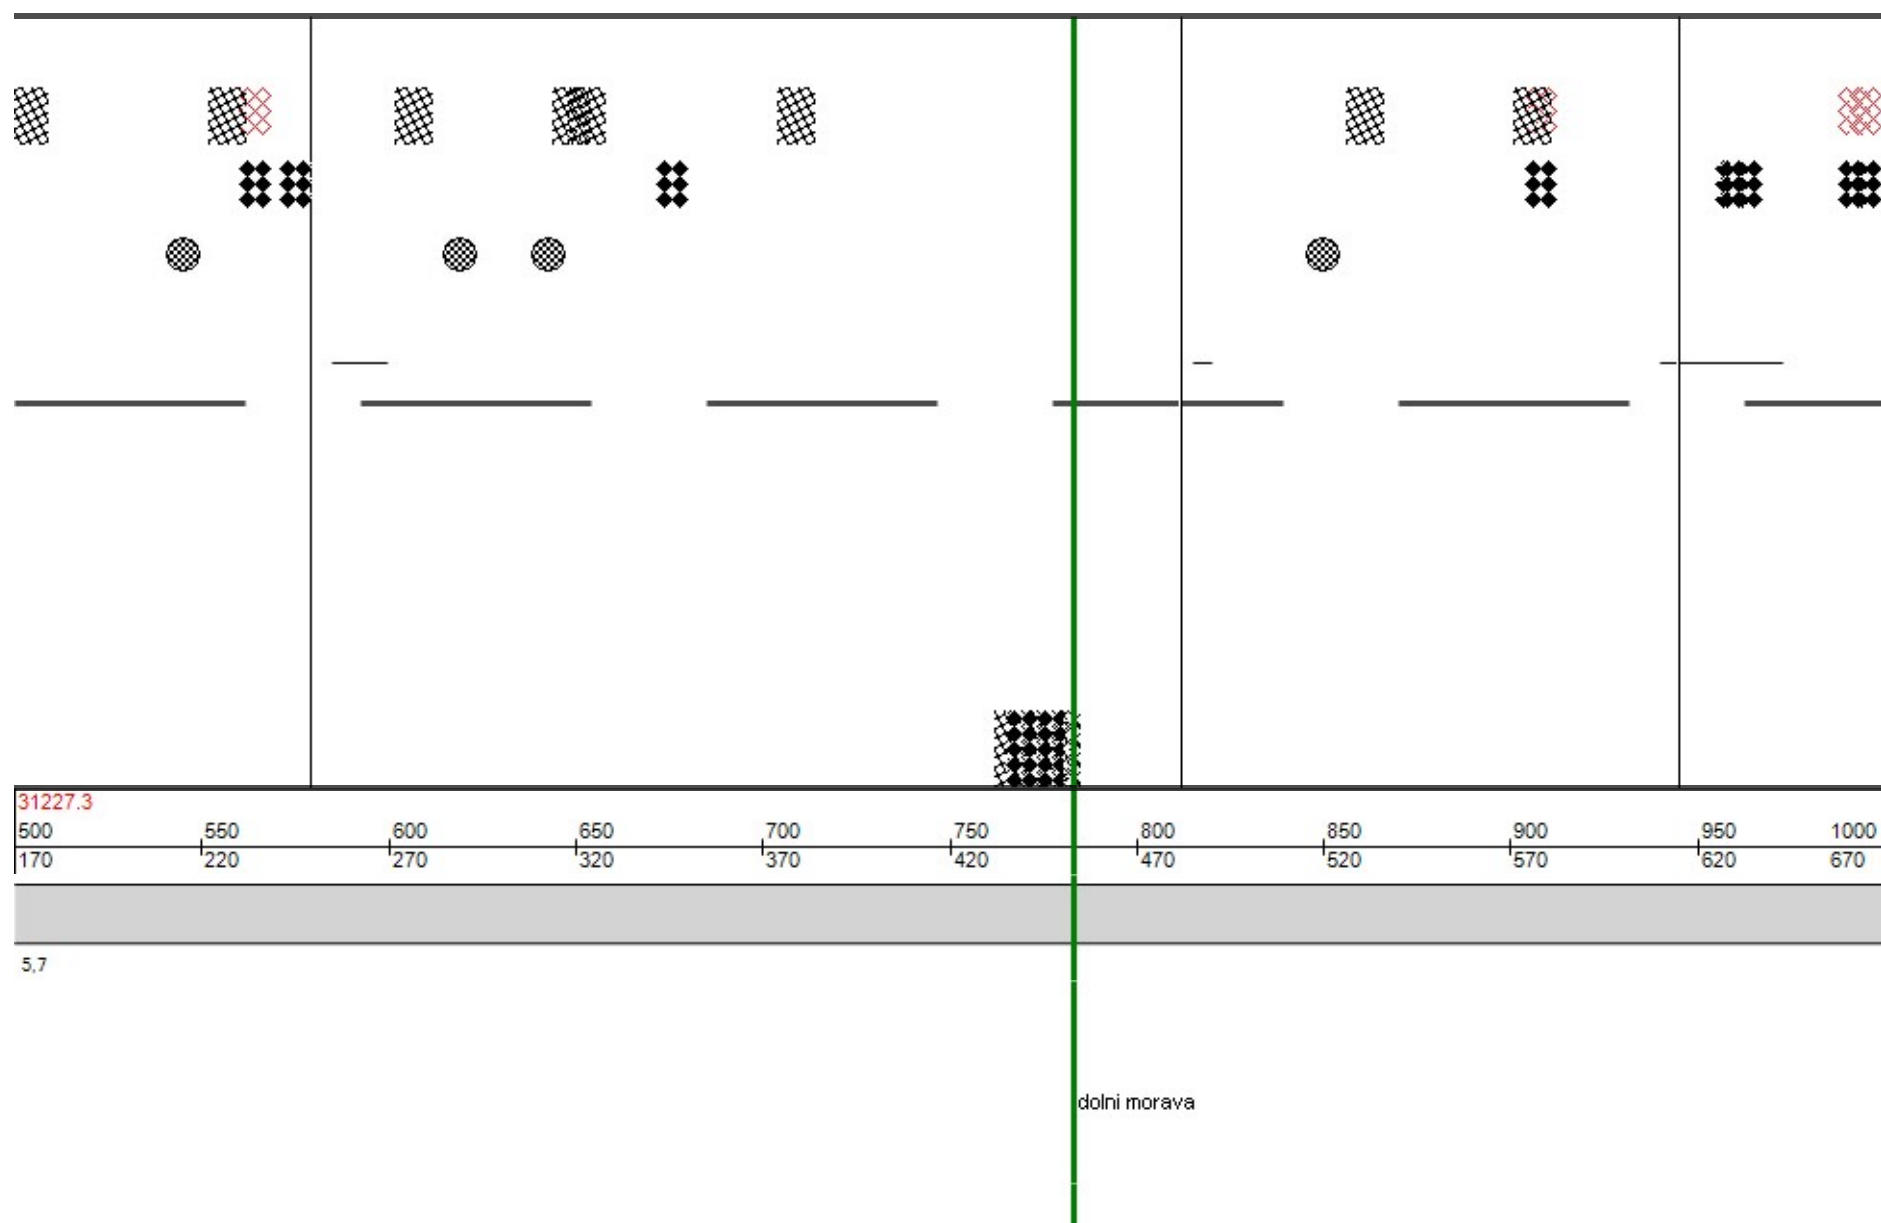
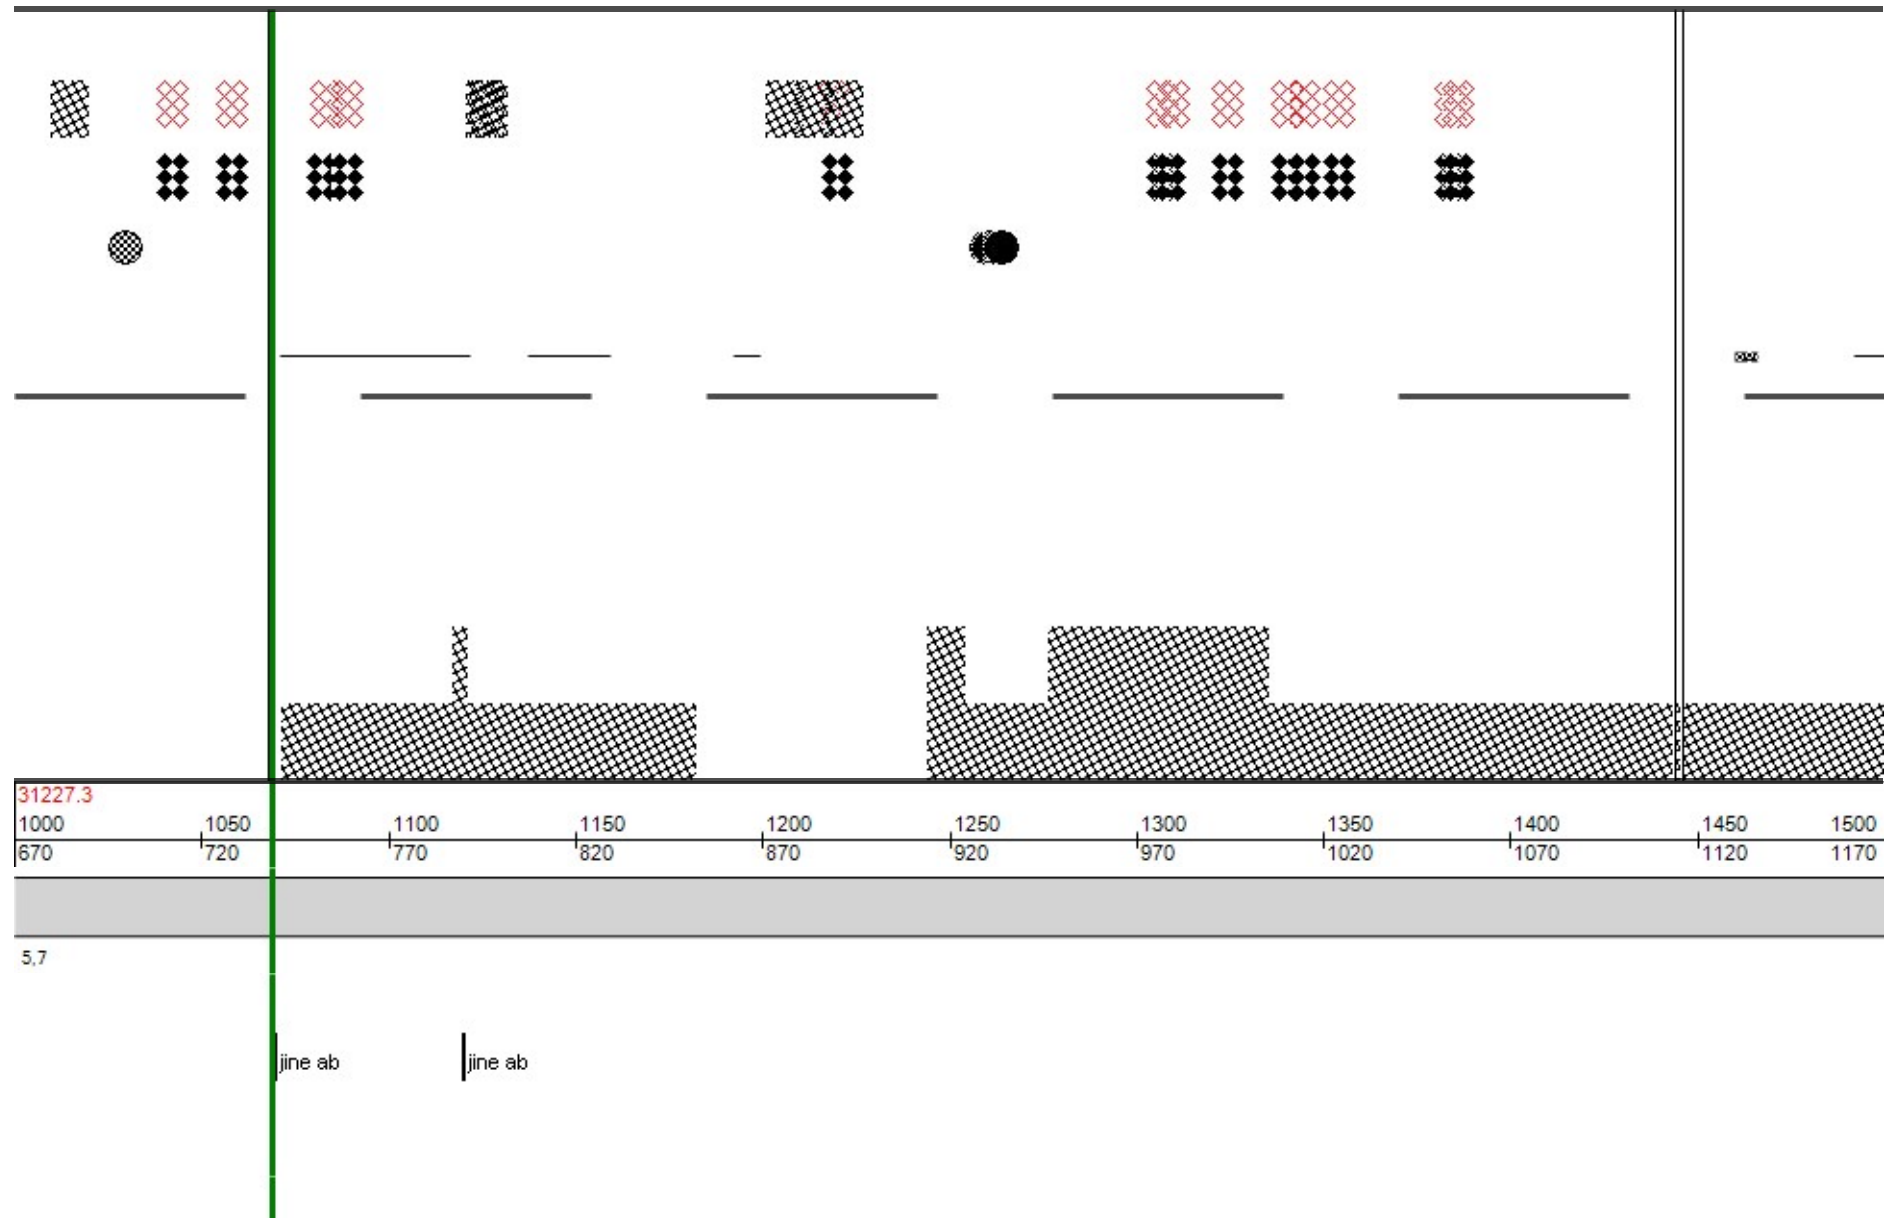
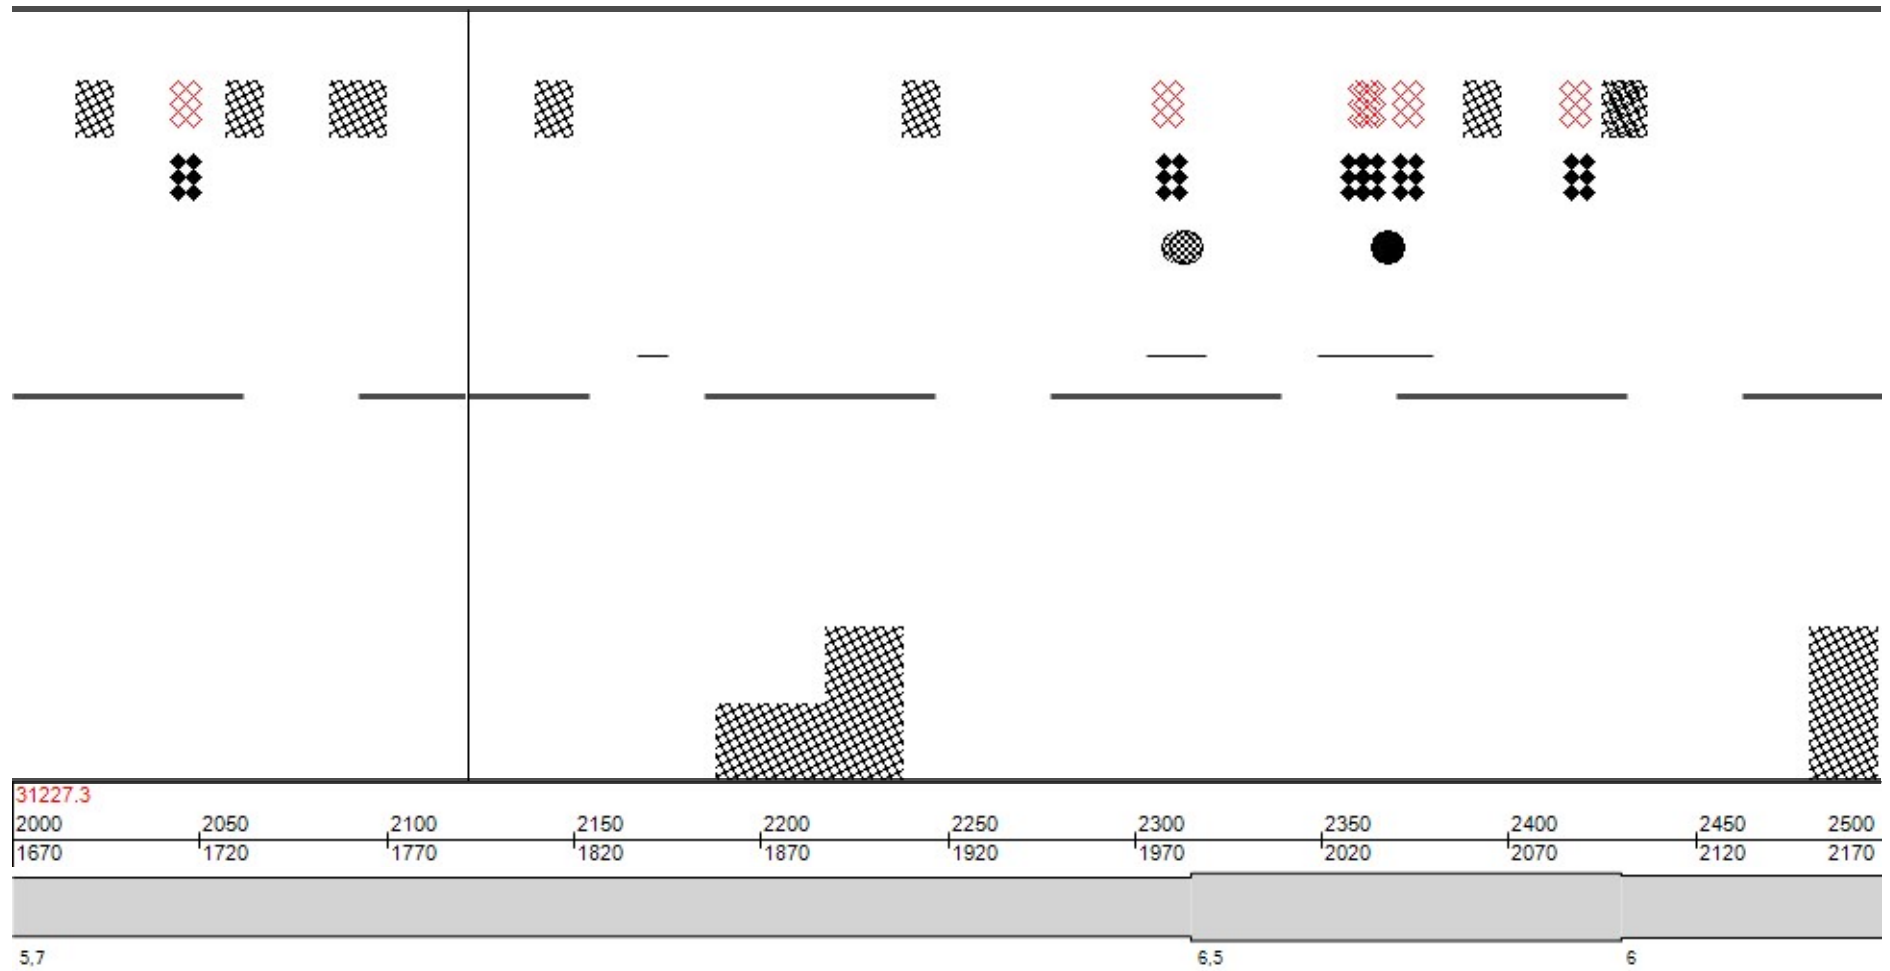
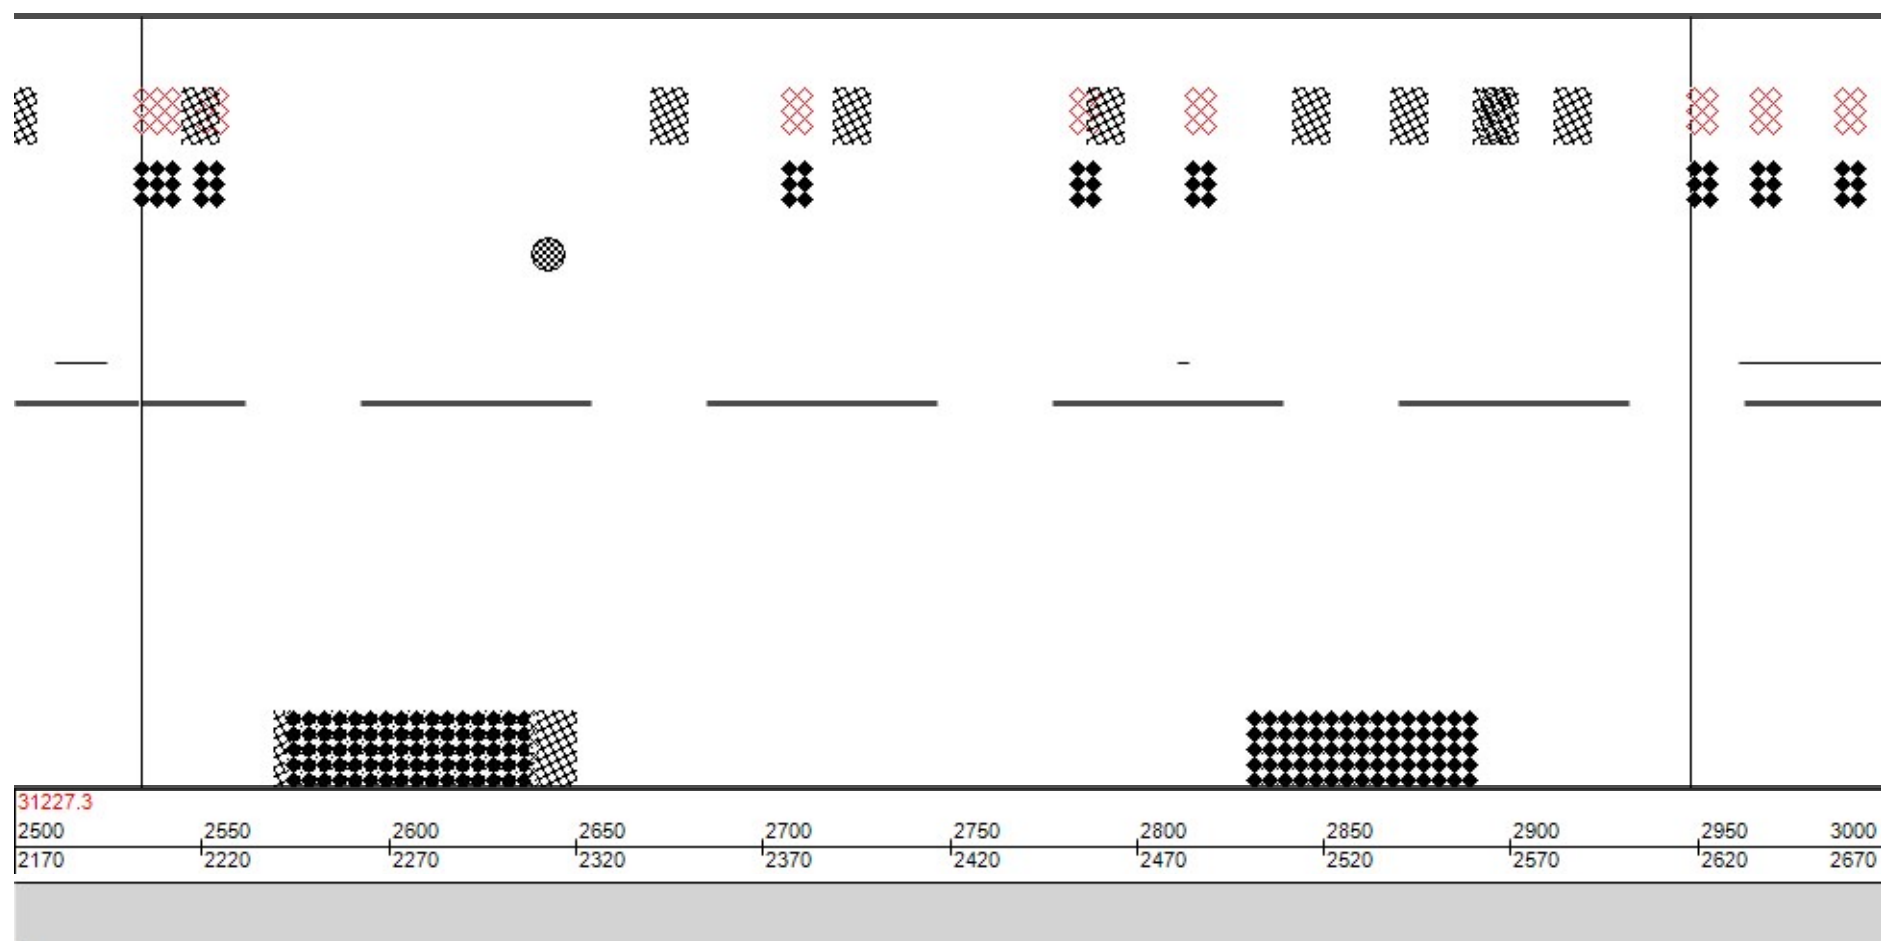
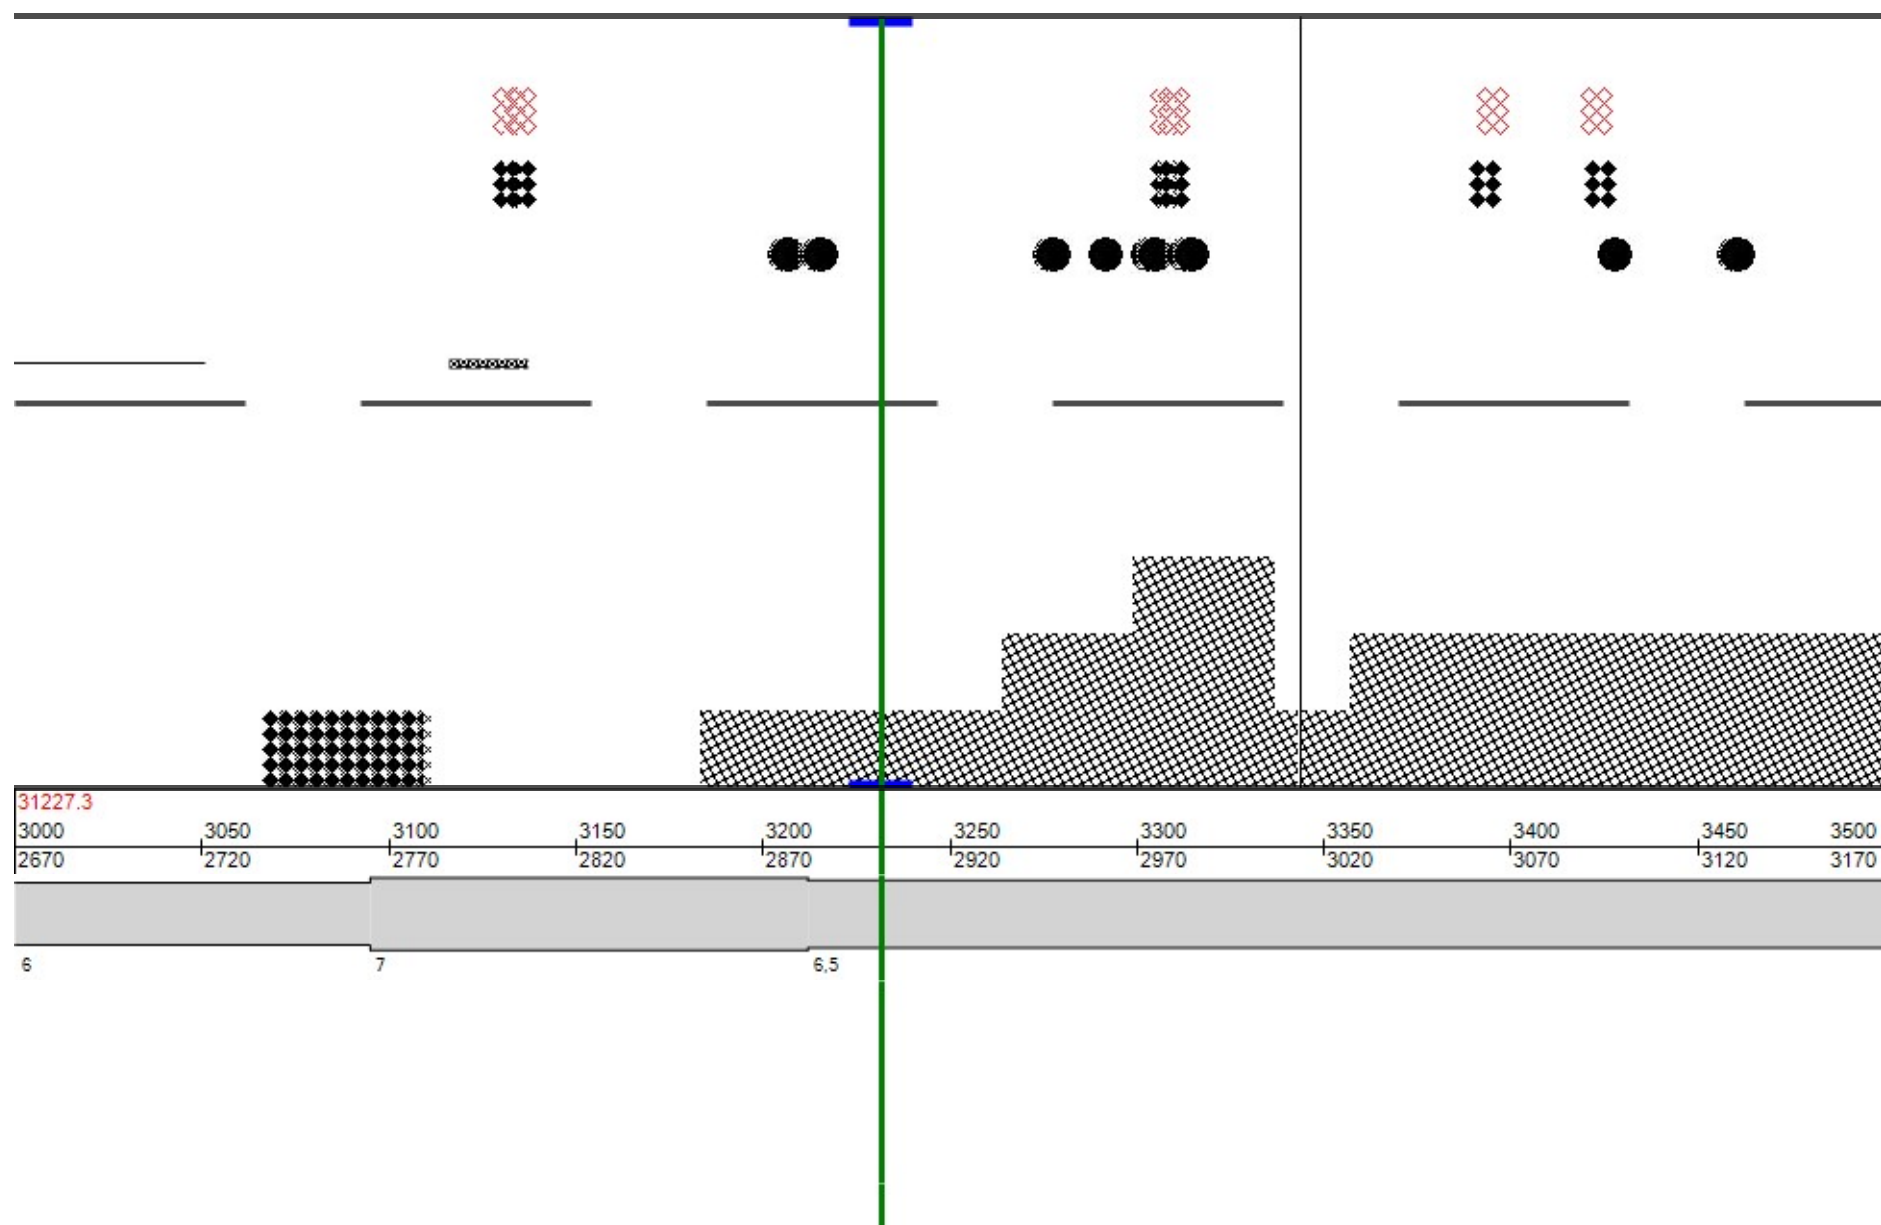
Legenda grafického zobrazení poruch

Poruchy plošné [10-100%]	
Deformace	 
Hlubková koroze	 
Výtluky	 
Mozaikové trhliny	 
Sít'ové trhliny	 
Ohlazení povrchu zrn	 
Pocení povrchu	 
Ztráta kameniva z nátěru	 
Plošné vysprávkování	 
Koleje	  < 14 mm
	  15-24 mm
	  25-36 mm
	  > 36 mm

Poruchy bodové :		
Deformace lokální	3 m ²

Trhlina mozaiková lokální	3 m ²	 
Trhlina sít'ová lokální	3 m ²	 
Eroze	0,5 m ²	 
Výtluk	0,5 m ²	 
Vysprávka	0,5 m ²	 
Podélná trhlina úzká		 
Podélná trhlina široká		 
Podélná trhlina rozvětvená

Trhlina příčná úzká		 
Trhlina příčná široká		 
Trhlina příčná rozvětvená
