Stoka 5

Stoka 6

Zodpovědný projektant	Vypracoval	Technická kontrola	<div>multi aQua</div> <div>MULTIAQUA s.r.o. VEVERKOVA 1343 500 02 HRADEC KRÁLOVÉ IČO: 60113111 TEL: +420 498 500 359 DIČ: CZ60113111 WWW.MULTIAQUA.CZ</div>	
Ing. Ladislav Malý	Ing. Ladislav Malý	Ing. Lubor Dítě		
Kraj: Pardubický	Obec: Lukavice (k.ú. Lukavice v Čechách)			
Investor: Správa a údržba silnic Pardubického kraje				
Letohrad – Žamberk, rekonstrukce silnice II/310, dešťová kanalizace SO 01 Dešťová kanalizace			Stupeň	DPS
Podélné profily stok 5 a 6			Datum	červenec 2020
			Zakázkové číslo	M20/051
			Formát	5 x A4
			Měřítko: 1: 500/100	Číslo přílohy: D.1.01.2.4
Predložená dokumentace je duševním vlastnictvím firmy Multiaqua s.r.o., Hradec Králové

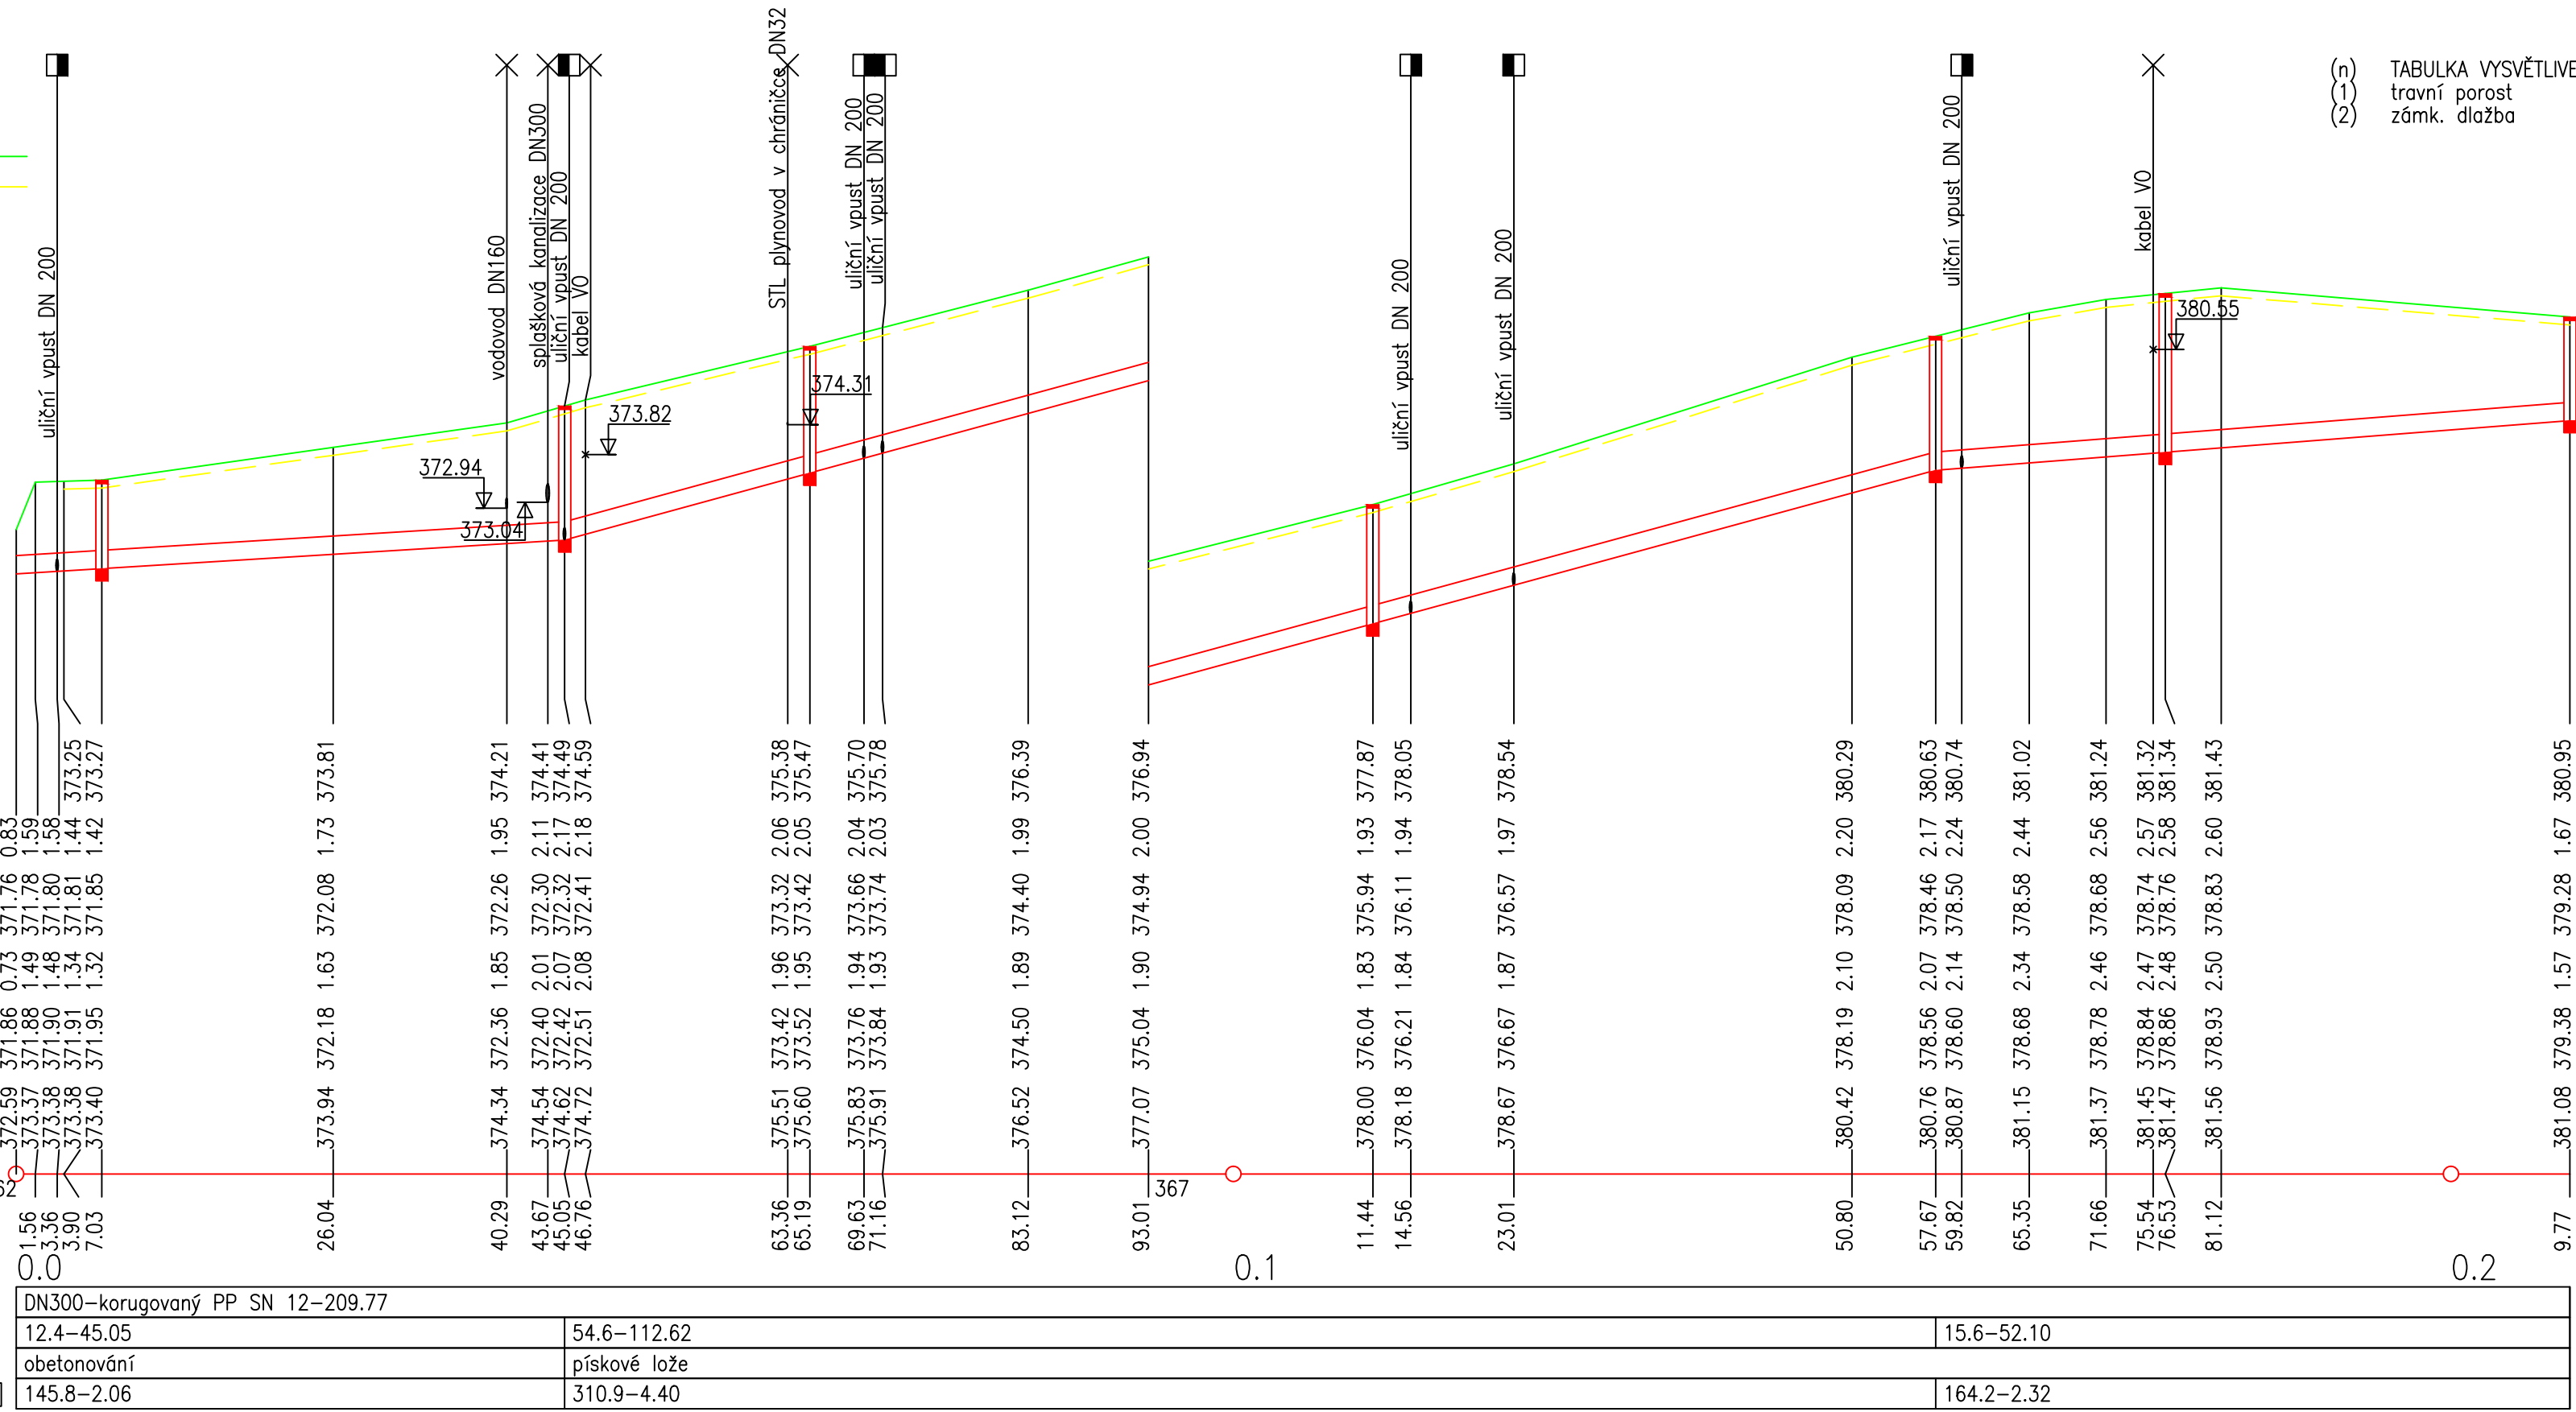
KATASTRY	k.ú. Lukavice v Čechách					
PARCELNÍ ČÍSLA	2062/34					
DRUH POVRCHU	(1)2 komunikace II/310 – rekonstrukce v tl. 0,13 m					
VZDÁLENOSTI ŠACHET	7.03	38.02	20.14	46.25	46.23	18.86
OZNAČENÍ ŠACHET	VO	Š501	Š502	Š503	Š504	Š505

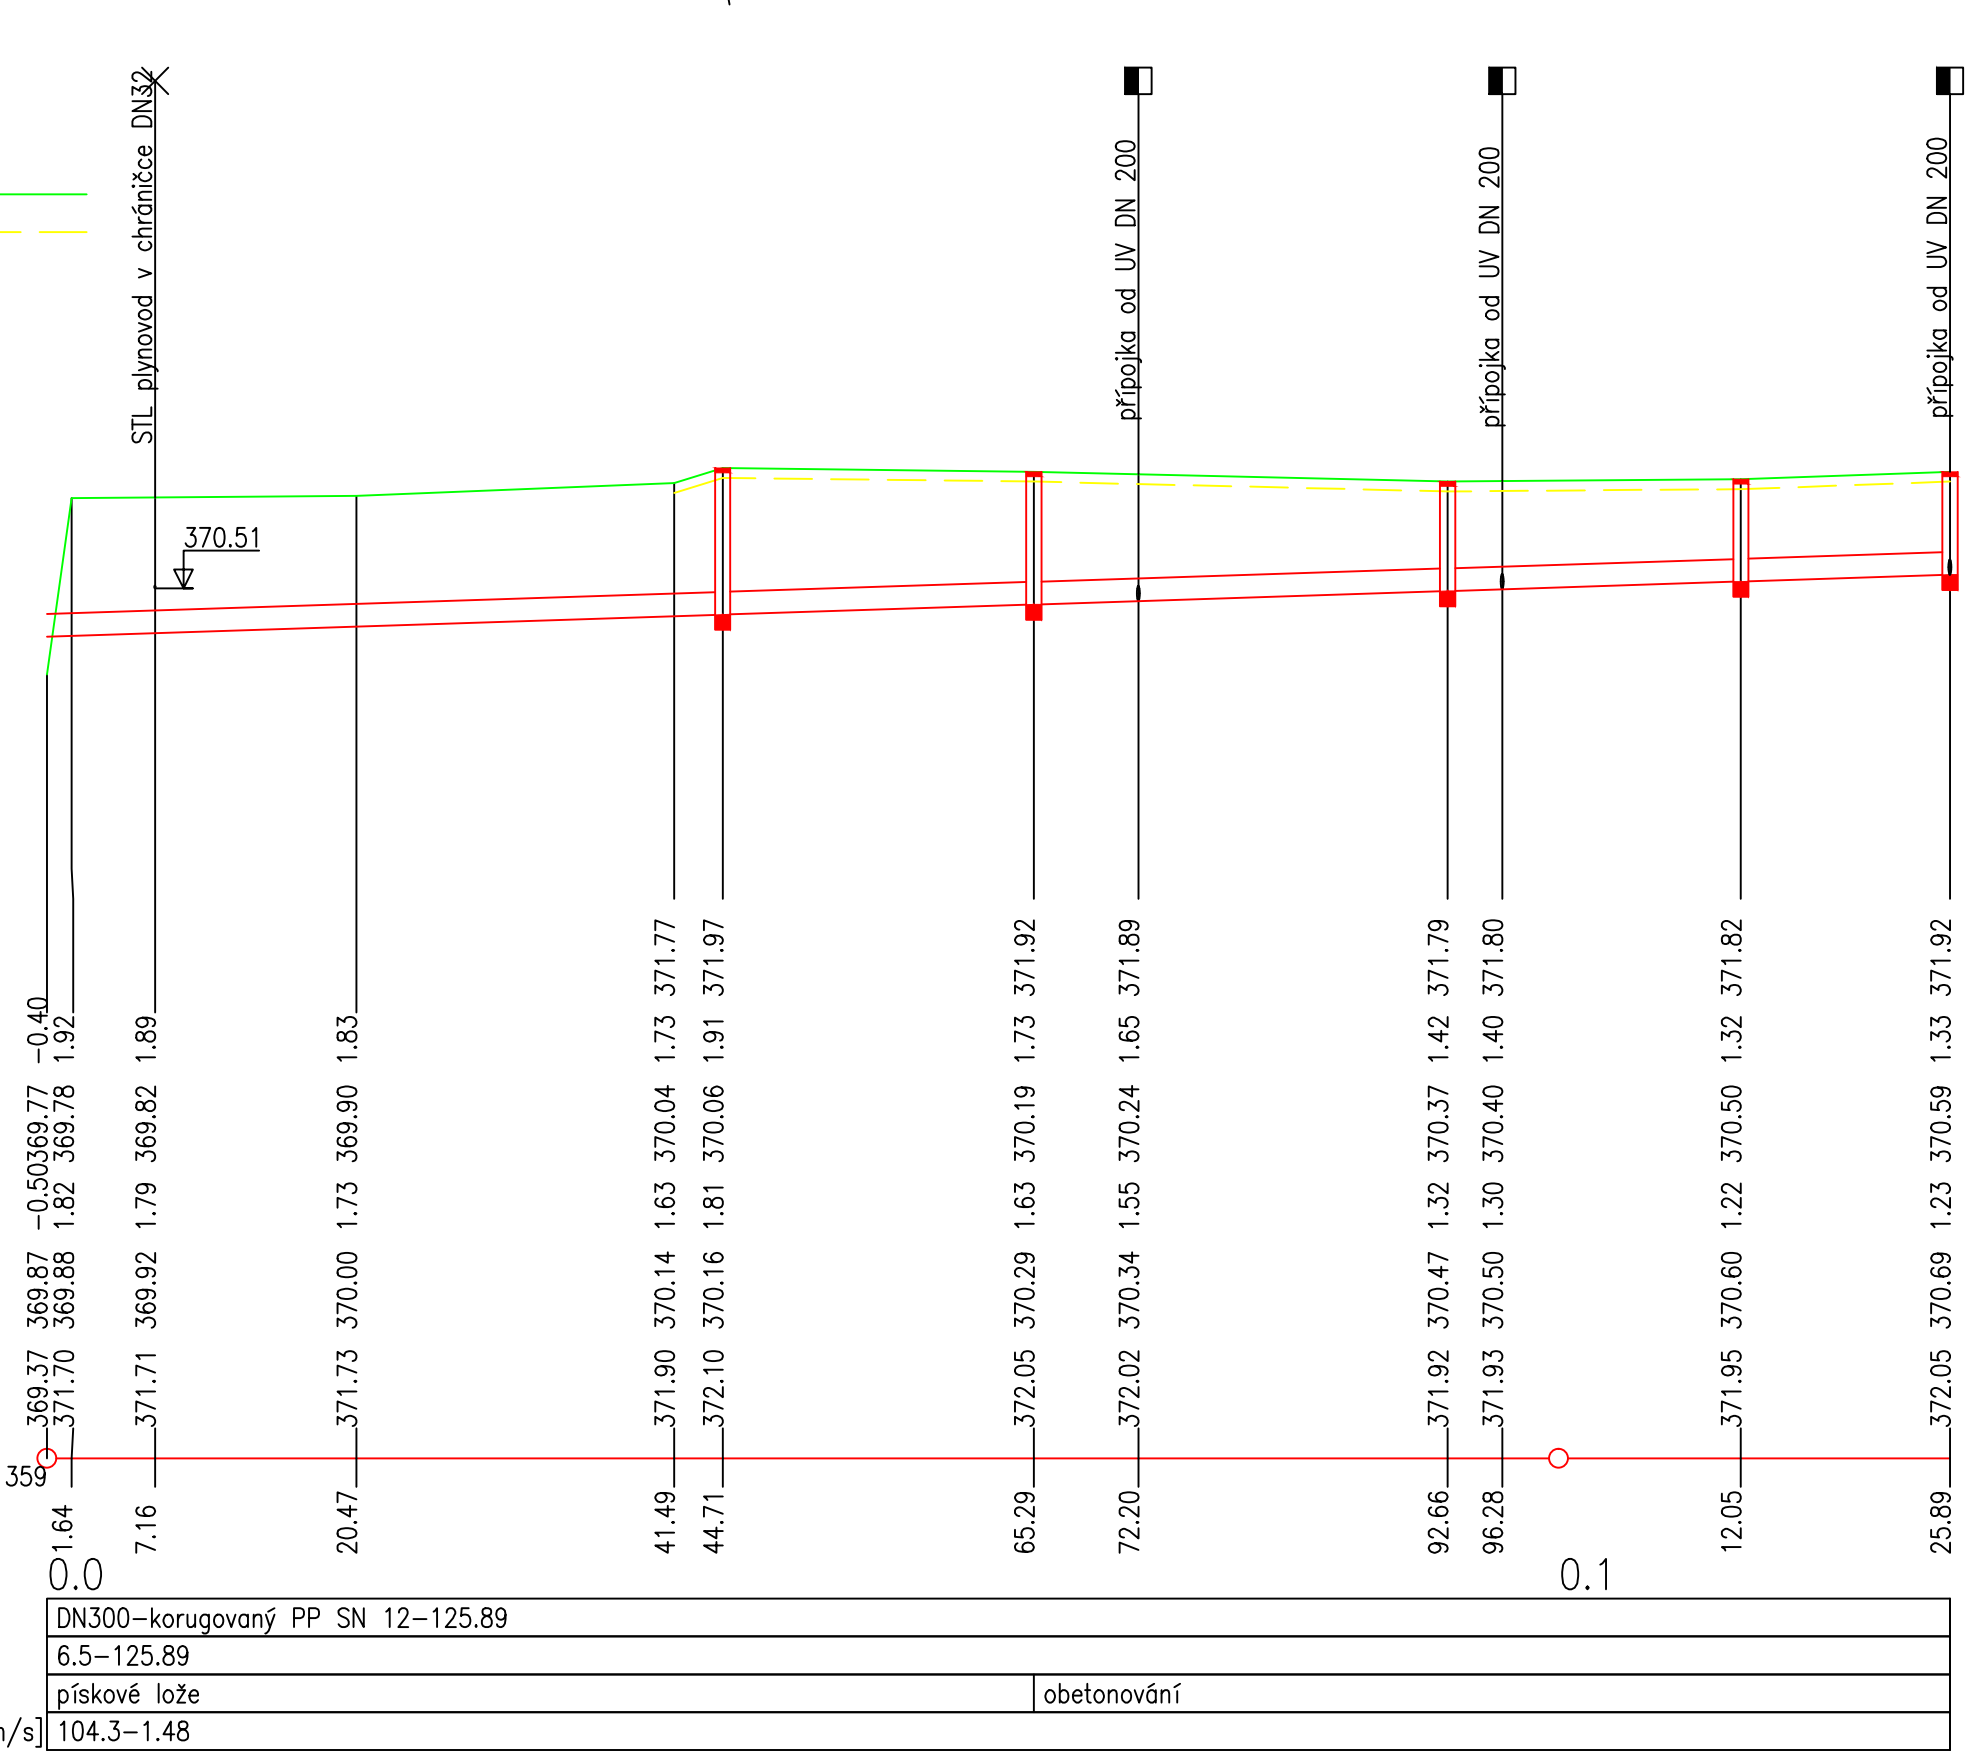
KATASTRY	k.ú. Lukavice v Čechách			
PARCELNÍ ČÍSLA	1941	2061/1		
DRUH POVRCHU	(1) štěrk	místní asf. komunikace	komunikace II/310 – rekonstrukce v tl. 0,13 m	
VZDÁLENOSTI ŠACHET	44.71	20.58	27.37	19.39
OZNAČENÍ ŠACHET	VO	Š601	Š602	Š603
