Diagnostika vozovky II/337 km 35,252-41,059 hranice kraje - Třemošnice

Úvodní list

Vizuální prohlídka - stav porušení povrchu

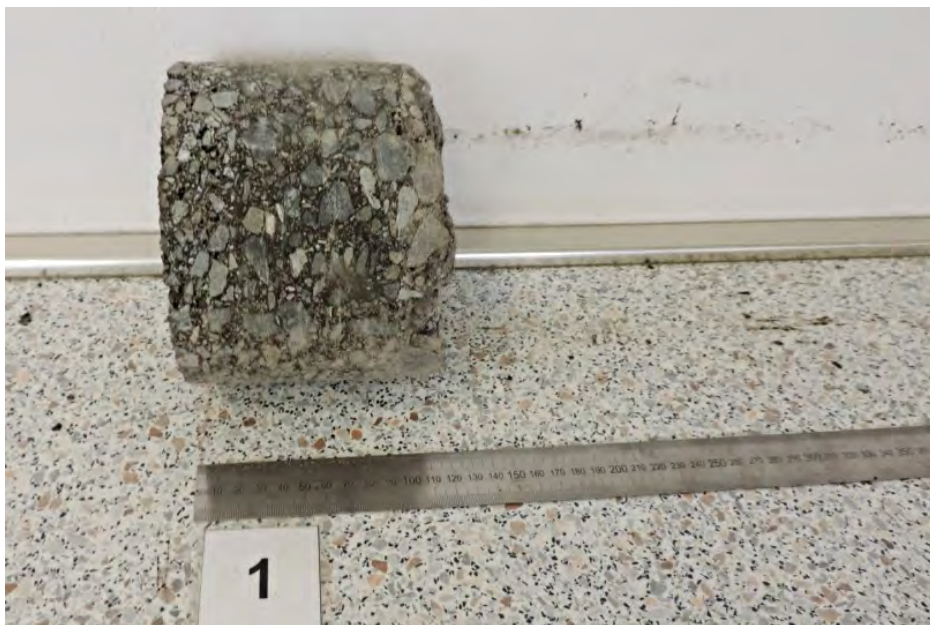
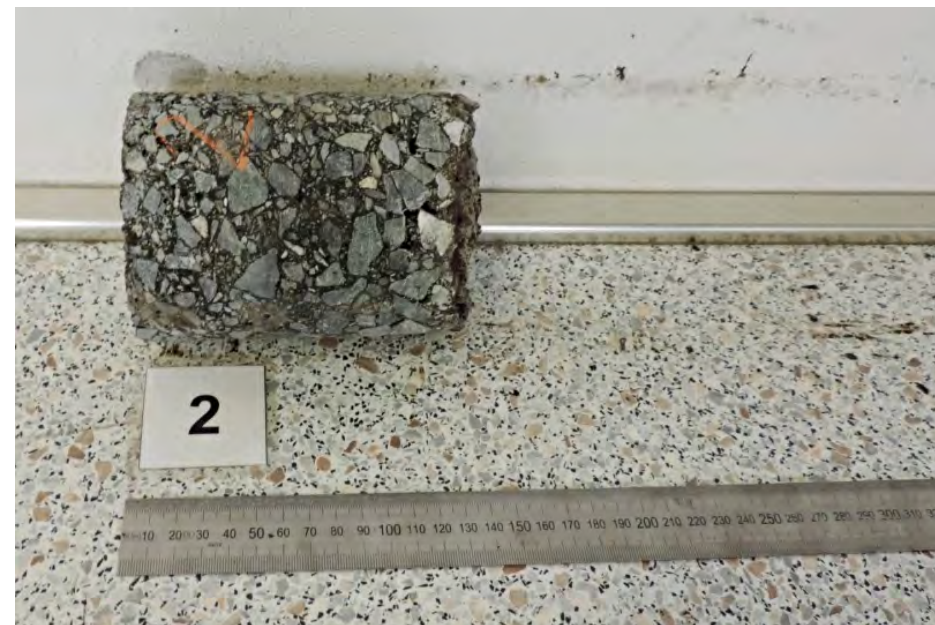
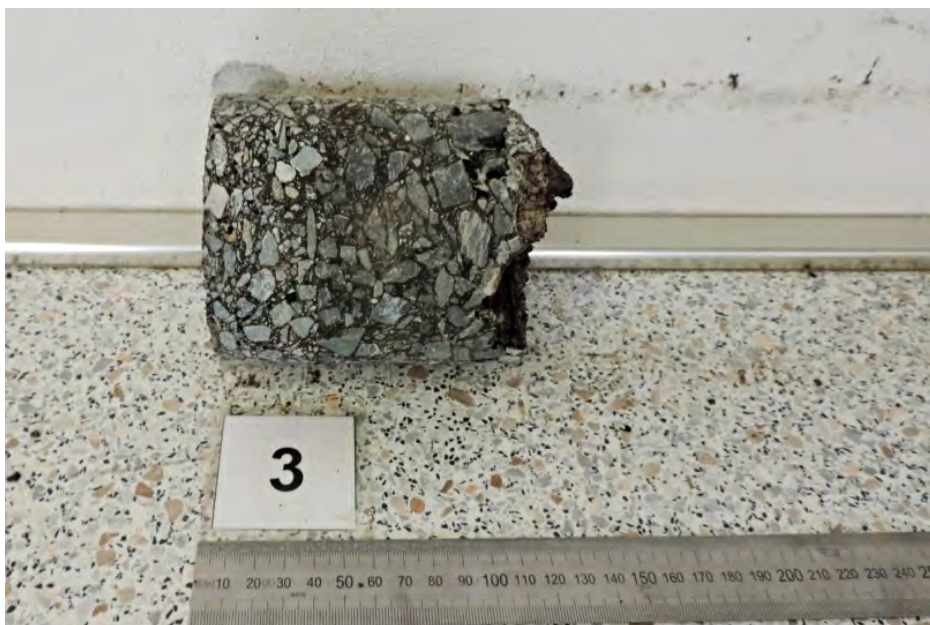
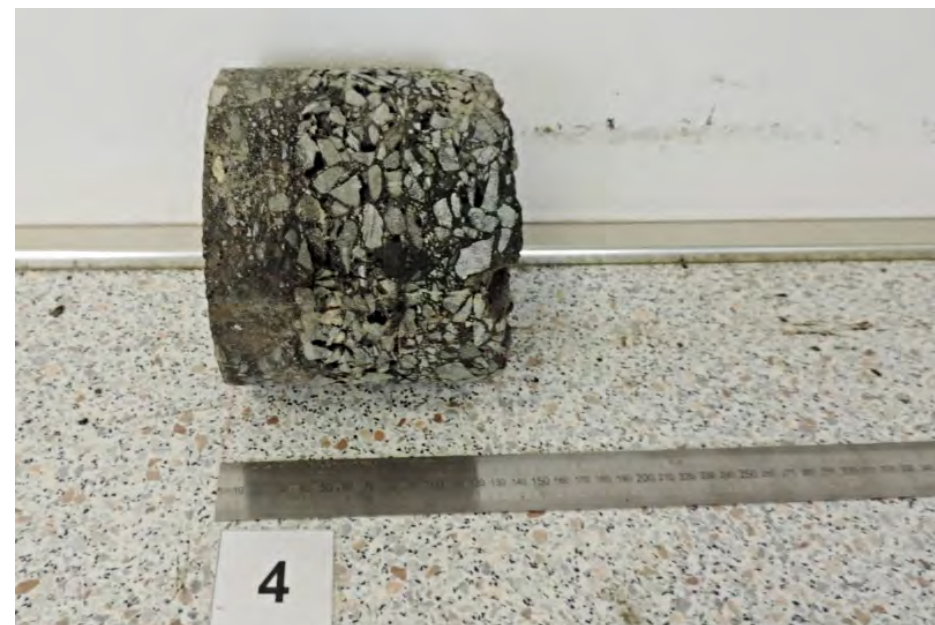
Fotodokumentace vývrtů

JV č.	Staničení km		Asfaltové souvrství					Podkladní vrstva		
			Tloušťky jednotlivých vrstev (mm) dle ČSN EN 12697-36, čl. 4.1				Celkem (mm)			
			nát/mikrok.	obrusná	ložní	I. podkladní		II. podkladní	druh	(mm)
JV1	35,397	P		33	57			90	REC	
JV2	35,687	L		30	69			99	REC	
JV3	35,977	P		36	67			103	REC	
JV4	36,267	L		35	47	41		123		
JV5	36,557	P		33	75			108	REC	145
JV6	36,847	L		34	63			97	REC	225
JV7	37,137	P		28	34	23		85	PM	72
JV8	37,427	L		65	32	61	35	193	MAK	
JV9	37,717	P		rozpad				100	dlažba	100
JV10	38,007	L		rozpad				85	dlažba	100
JV11	38,297	P		52	46	38	60	196	ŠD ?	
JV12	38,587	L		37	43			80		
JV13	38,877	P		28	27	16		71	KSC*	84
JV14	39,167	L	17	40	35	46	42	180		
JV15	39,457	P		24	40	10		74	KSC*	
JV16	39,747	L		rozpad				140	MAK	
JV17	40,037	P		41	60	24		125	MAK	
JV18	40,327	L		43	27	42		112	MAK	
JV19	40,617	P		39	54	44	33	170		
JV20	40,907	L		54				54		
min.			17	24	27	10	33	54		
max.			17	65	75	61	60	196

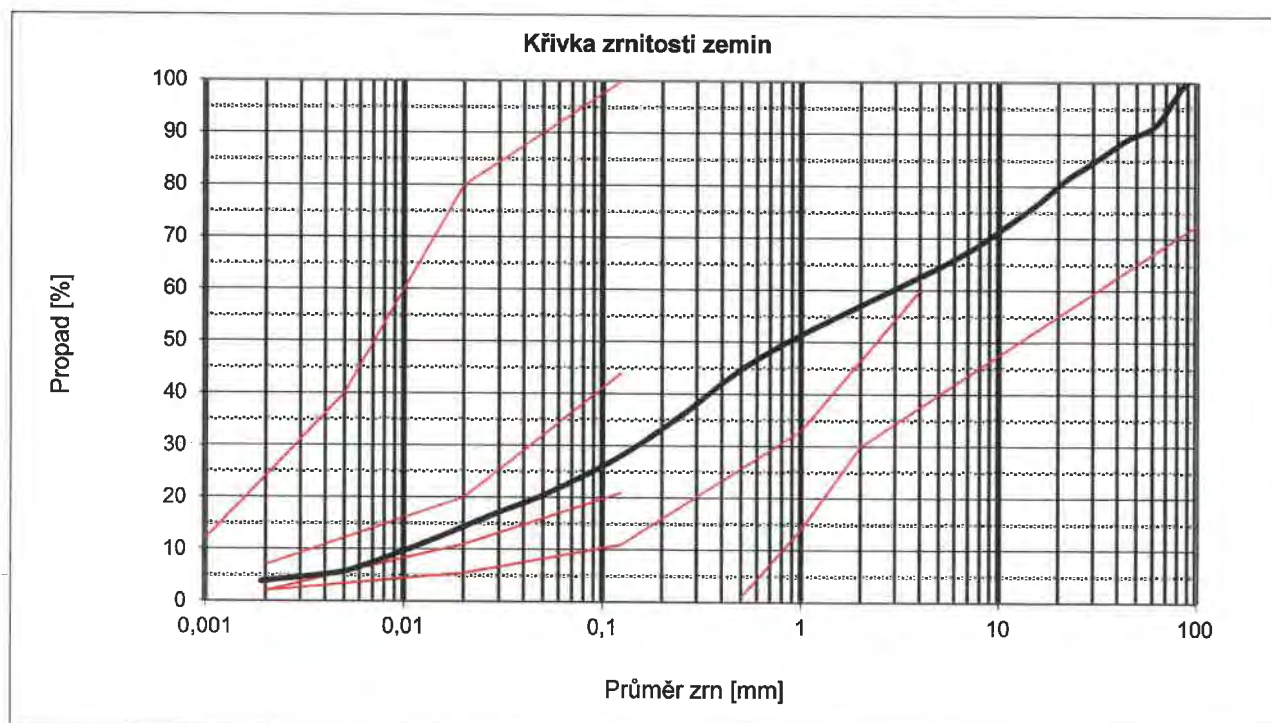
Stanovení zdánlivé hustoty pevných částic dle ČSN EN ISO 17892-3

použitá metoda zkoušky	prosévání a sedimentace	
hodnota zdánlivé hustoty částic ρ_s v Mg.m^{-3}	2,64	odhadnutá
