Pedologický průzkum

Akce: Němčice u České Třebové - Modernizace silnice III/36018

Zak. č.: 20314

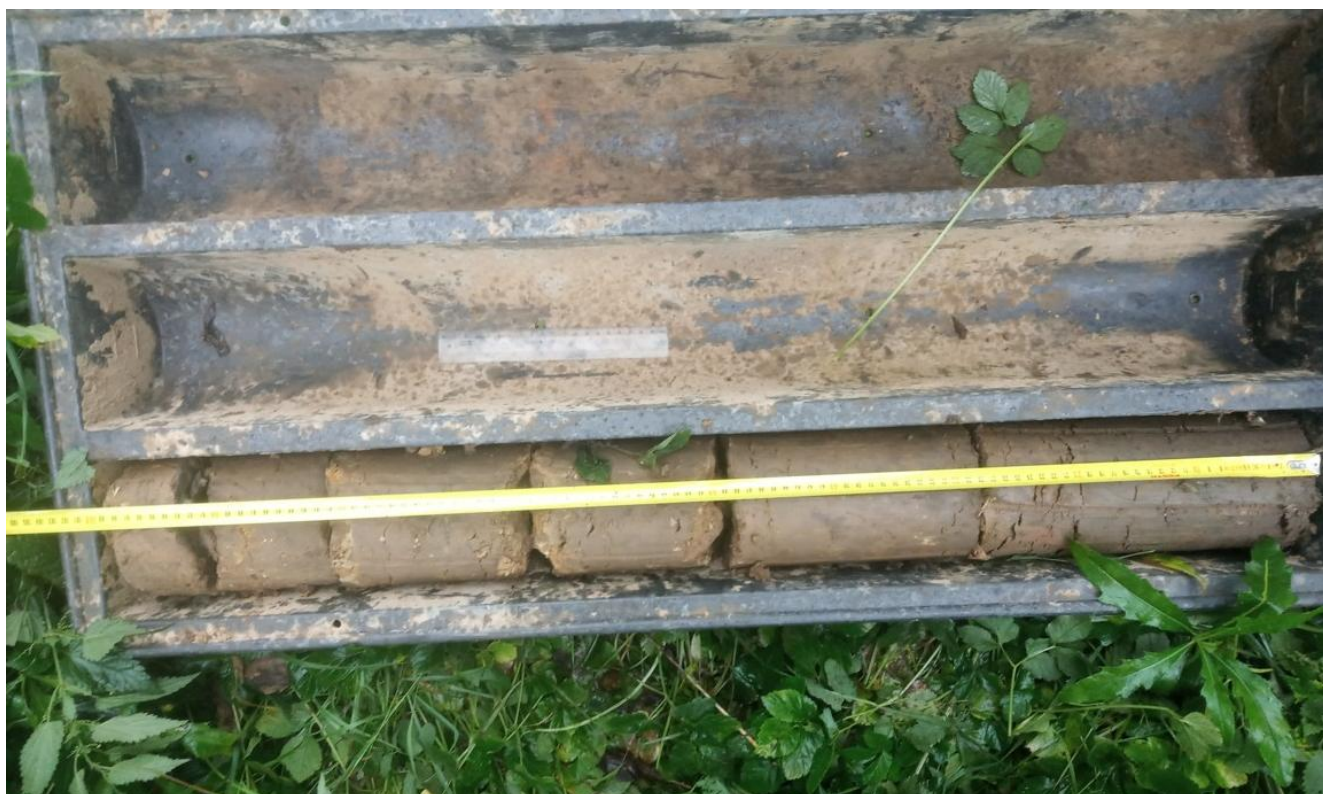
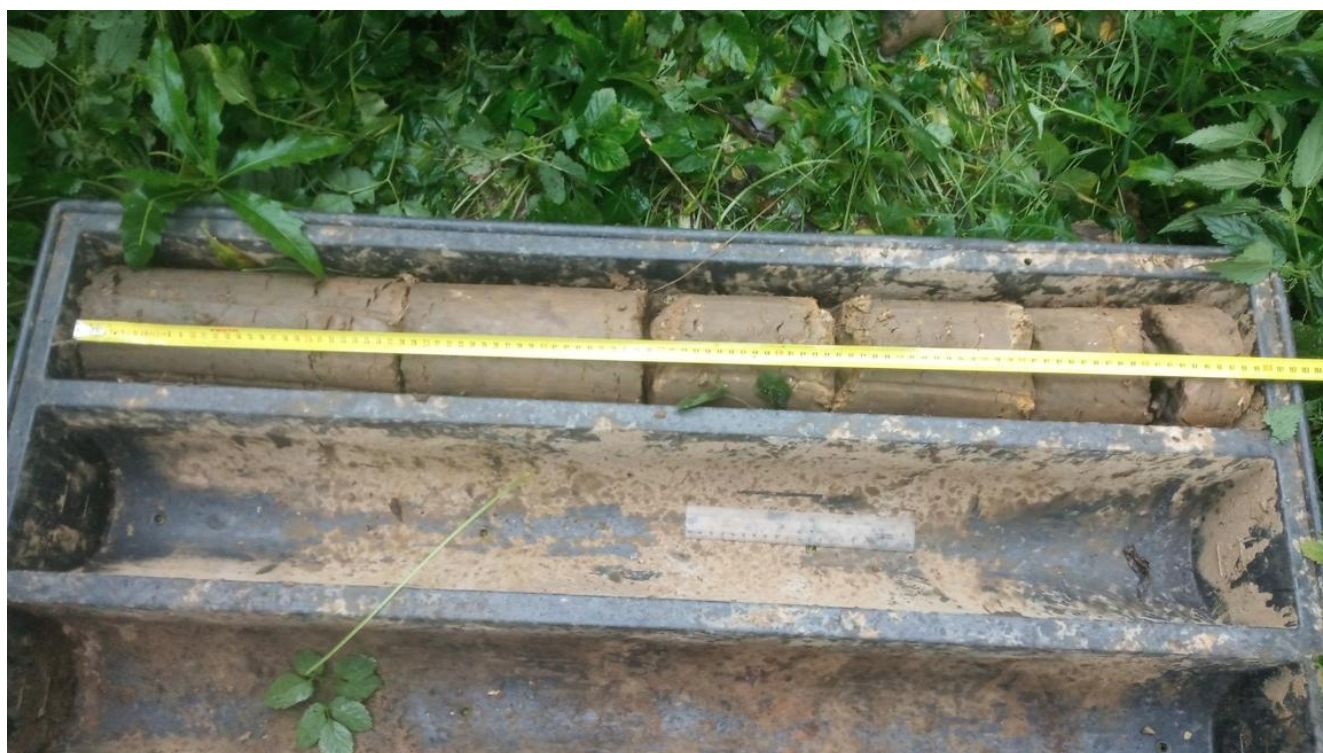
Příloha 2/1

Sonda č. 1	lokalizace: zelený pás podél komunikace souřadnice: 49 53 26,3 16 20 48,6	
horizont	charakteristika horizontu	skrýváno (cm)
humusový	hlína humusová, písčitá, střední skeletovitost, skelet do 5 cm, hnědá, kořínky, mesofauna až makrofauna, vlahá, soudržná	14
navážka	navážka – hlína jílovitopísčitá, se skeletem až do 10 cm, střední skeletovitost, světle hnědá, místy rezavě hnědá, ojediněle úlomky cihel a jiný cizorodý materiál (antropozem), suchá, soudržná	86

Vzorový profil sondy P-1

Pro každou z provedených sond byl proveden záznam a byla stanovena mocnost humusového a níže uloženého horizontu. Údaje jsou přehledně zpracovány do tabulek na příloze 1. U obou pedologických sond byla pořízena fotodokumentace. Na příloze 2 této zprávy je fotodokumentace zobrazena.

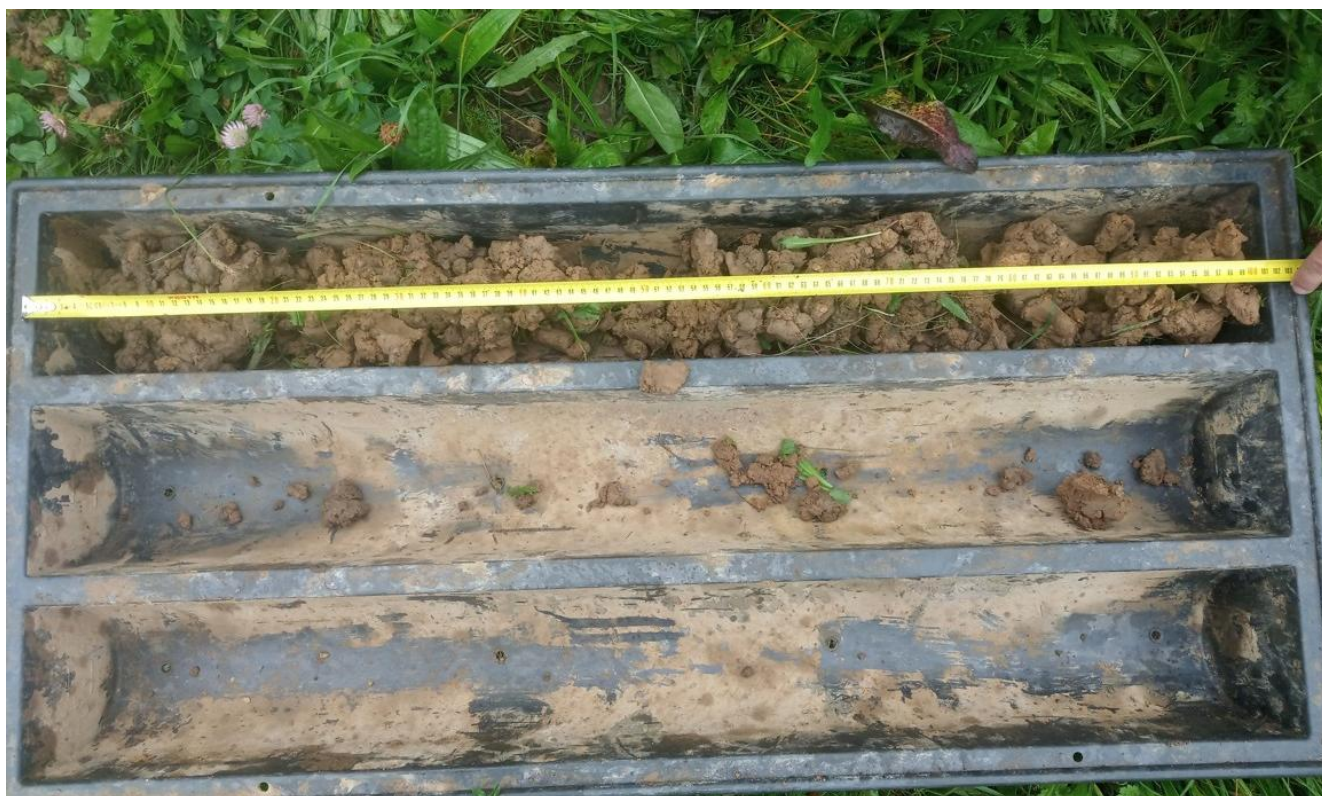
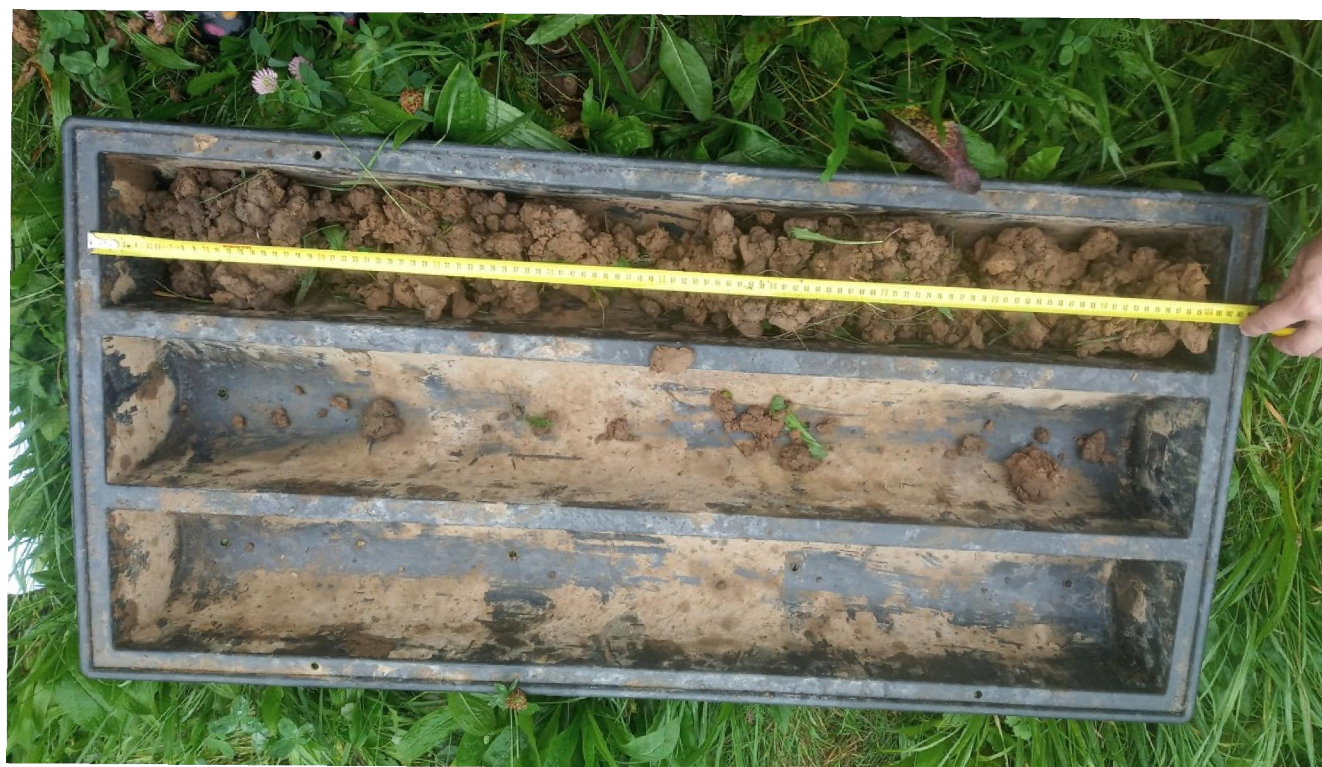
Příloha 2/2

Sonda č. 2	lokalizace: mez nad komunikací souřadnice: 49 53 27,6 16 20 52,2	
horizont	charakteristika horizontu	skrýváno (cm)
humusový	hlína prachovitopísčitá, humusová, příměs skeletu do 2 cm, hnědá, kořínky, mesofauna až makrofauna, vlahá, drobivá	12
níže uložený	hlína jílovitopísčitá, střední skeletovitost do 5 cm, světle hnědá, místy kořínky, mesofauna, vlahá, soudržná	88

Vzorový profil sondy P-2
