Detail liniového žlabu v chodníku Kladečský výkres

ZODPOVĚDNÝ PROJEKTANT: Ing. Petr Musílek		VYPRACOVAL: Ing. Tomáš Pospíšil		KONTROLOVAL: Ing. Ondřej Kvaček	
INVESTOR: Město Holice, Holubova 1, 534 14 Holice				DATUM:	8/2016
KRAJ: PARDUBICKÝ		OBEC: Holice		FORMÁT:	A3
STAVEBNÍ OBJEKT: SO 101 - KOMUNIKACE A ZPEVNĚNÉ PLOCHY				MĚŘÍTKO:	1:400
NÁZEV STAVBY: Rekonstrukce komunikace Husova				STUPEŇ:	DSP+DPS
NÁZEV VÝKRESU: Detail odvodnění a napojení asfaltových vrstev				ČÍSLO ZAKÁZKY:	100-16-DSP
				ČÍSLO SOUPRAVY:	ČÍSLO VÝKRESU: C.1.2.5

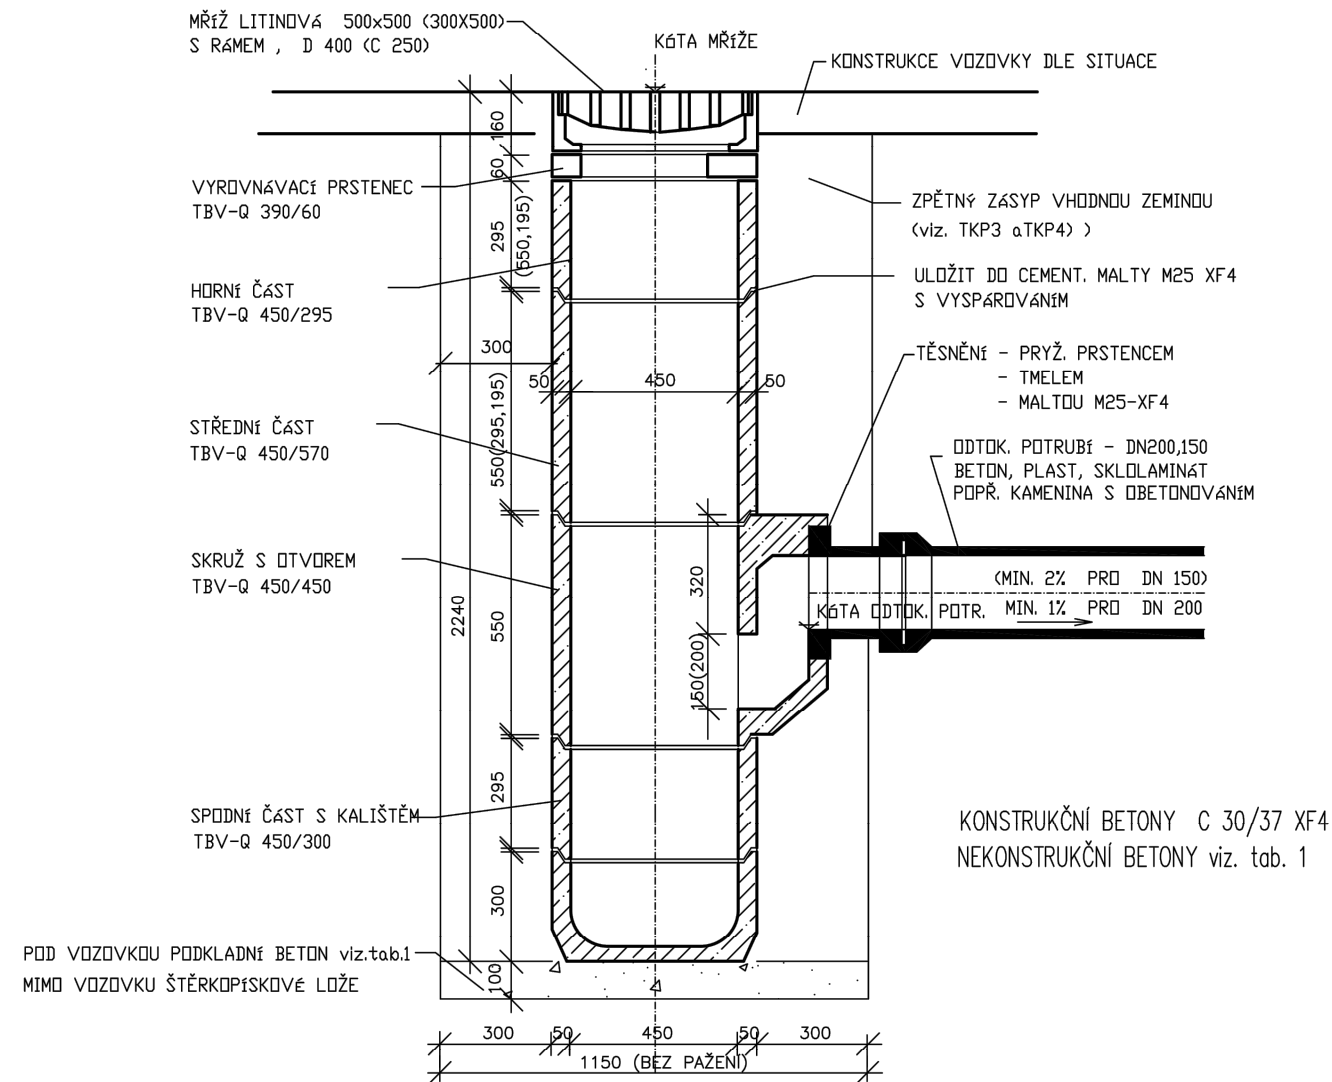
POUŽÍVÁ SE U JEDNOTNÉ KANALIZACE

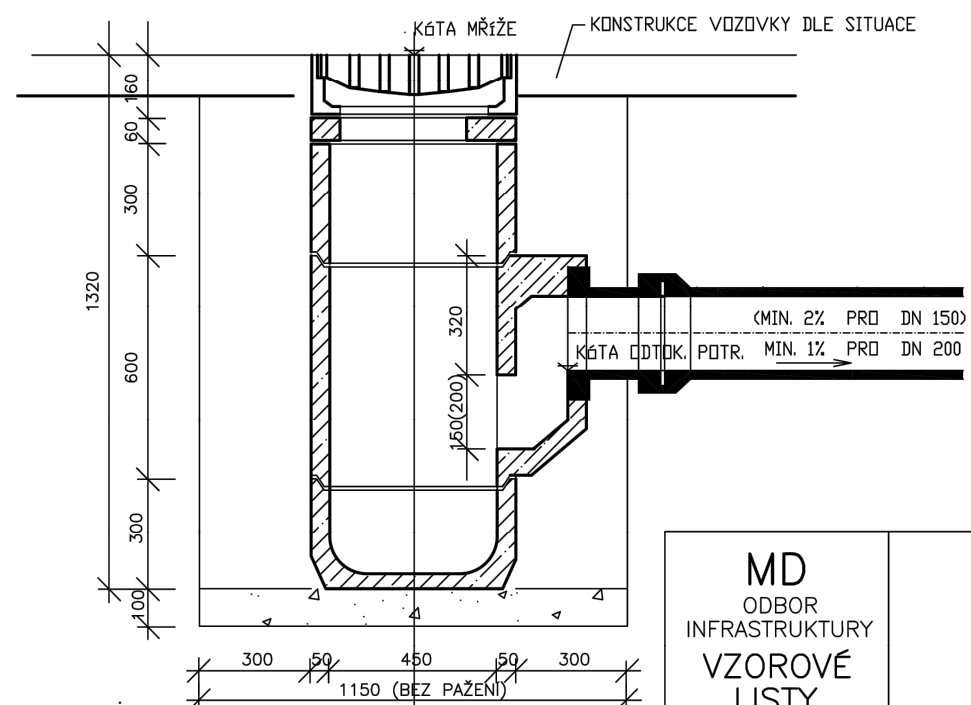
SNÍŽENÁ VPUST PŘI MALÉ HLOUBCE KANALIZACE

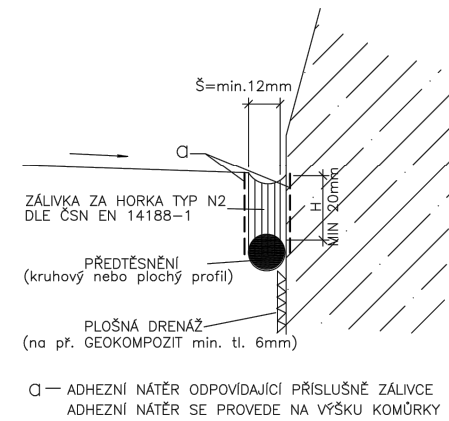
NAPOJENI ASFALTOVÝCH VRSTEV

STYČNÁ SPÁRA - OŠETŘENÍ ASFALTOVOU
ZÁLIVKOU DLE "DETAILU B" A ZASYPÁNÍ
KŘEMIČITÝM PÍSKEM

**LOŽNÁ SPÁRA - OŠETŘIT
SPOJOVACÍM POSTŘIKEM**
