- SO 121 – SILNICE II/359
- SO 201 – OPĚRNÁ ZĚď

C.
PDPS

| AKCE: Osík, zajištění svahu silnice II/359 u č.p.186 | | ZAK.ČÍSLO: | 3117–24–3 |
| OBSAH: KATASTRÁLNÍ SITUACE NAVRHOVANÉHO STAVU | | DATUM: | 09/2024 |

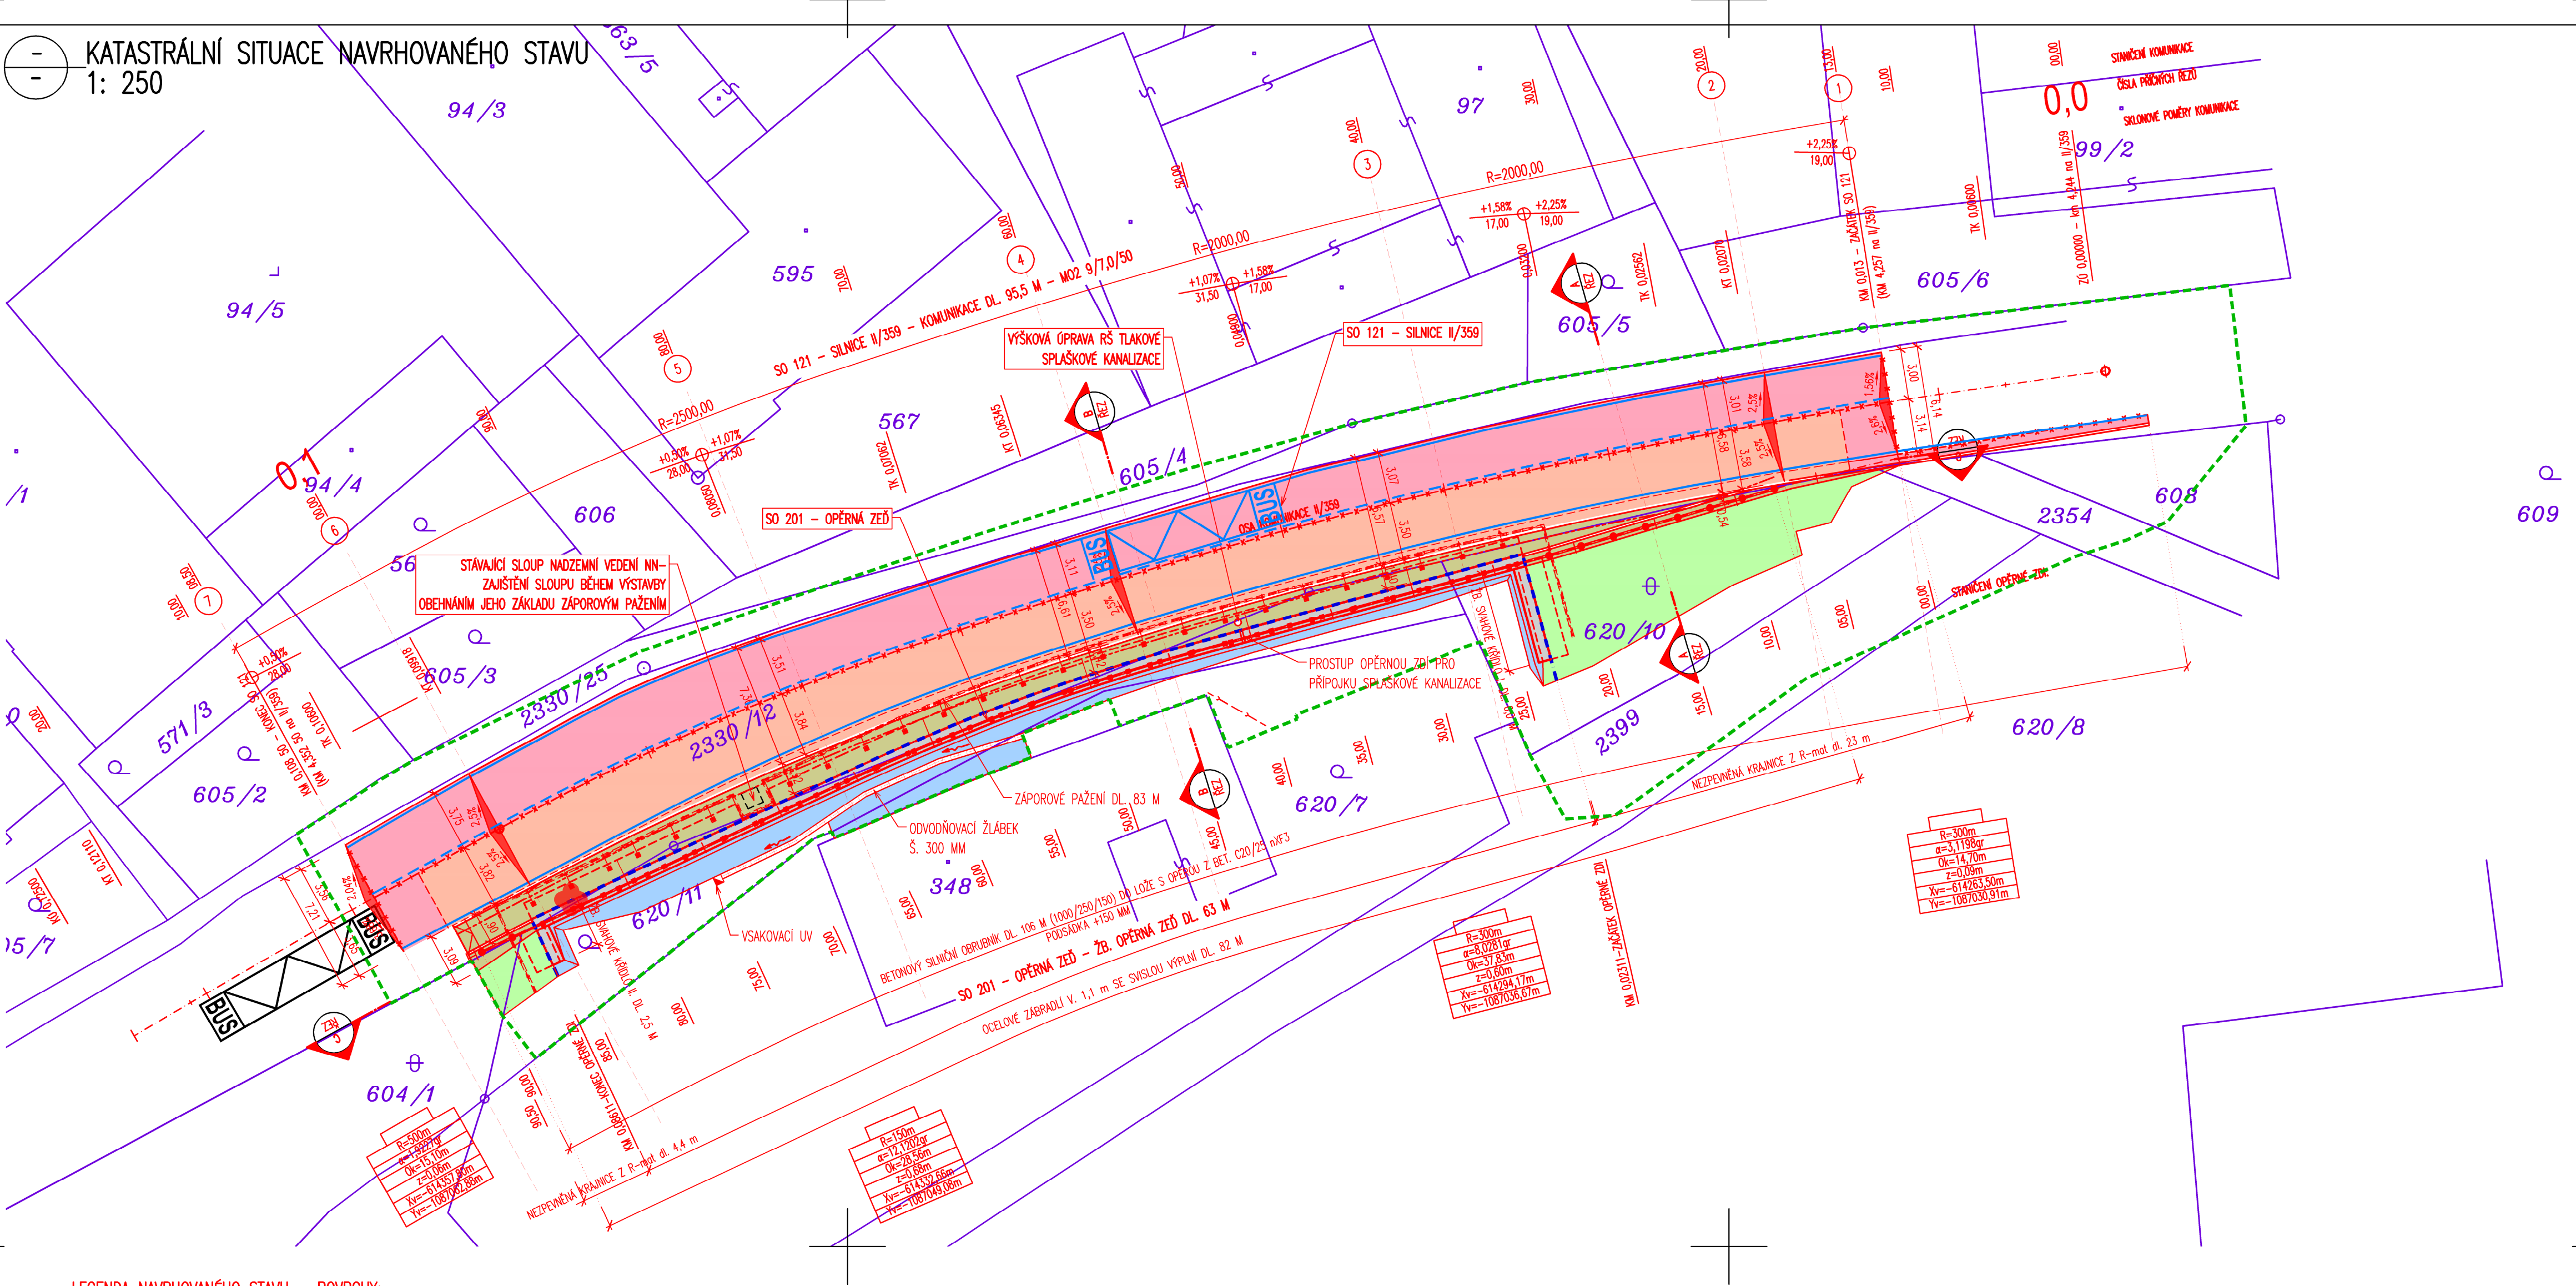
| | | ČÍSLO SOUPRAVY: | ČÍSLO PŘÍLOHY: C.4. |

KATASTRÁLNÍ SITUACE NAVRHOVANÉHO STAVU
1: 250
