**VZOROVÝ PRÍČNÝ REZ - extravián**  
**KM 2,800 00**

Vypracoval:	Zodp. projektant:	Kontroloval:
Bc. L. Ledvínková	Bc. L. Ledvínková	Ing. Michal Hornýš
Kraj:	Třaťový úsek/Obec:	
Pardubický	Miřetice, Dachov, Dřevaš	
Investor		
SÚS Pardubického kraje, Doubravice 98, 533 53 Pardubice		
Akce:		
Oprava silnice III/337 73 Miřetice – Dřevaš		
SO 103 III/337 73, úsek kříž. III/337 77 – kříž. s II/355 Dřevaš		
Obsah výkresu:		
Vzorové příčné řezy

Formát	2 x A4	
Datum	01/2021	
Účel	PDPS	
Č. zakázky	3111/19/149	
Změna	Č. kopie	
Měřítko		
1:50		
Část dokumentace	Č. výkresu	
D.1.1.3	.3

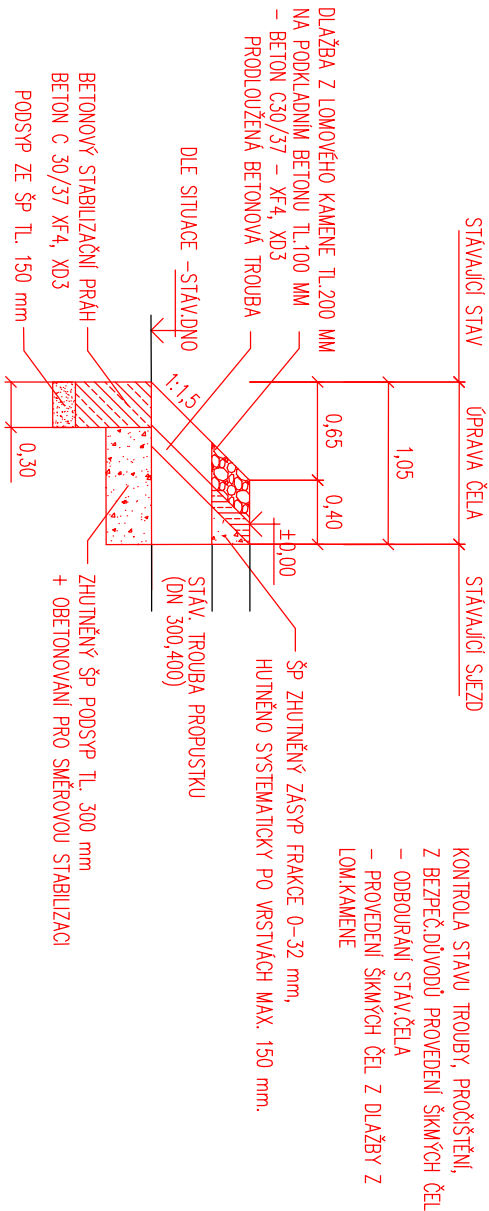
ŠIKMÉ ČELO SE ZEŠIKMENOU VTKOVOU HRANOU  
OBLOŽENOU LOMOVÝM KAMENEM
