"REKONSTRUKCE SILNICE III/36823 KUNČINA "

SO 201 - PROPUSTEK V KM 2,146 06

SITUACE 1:500

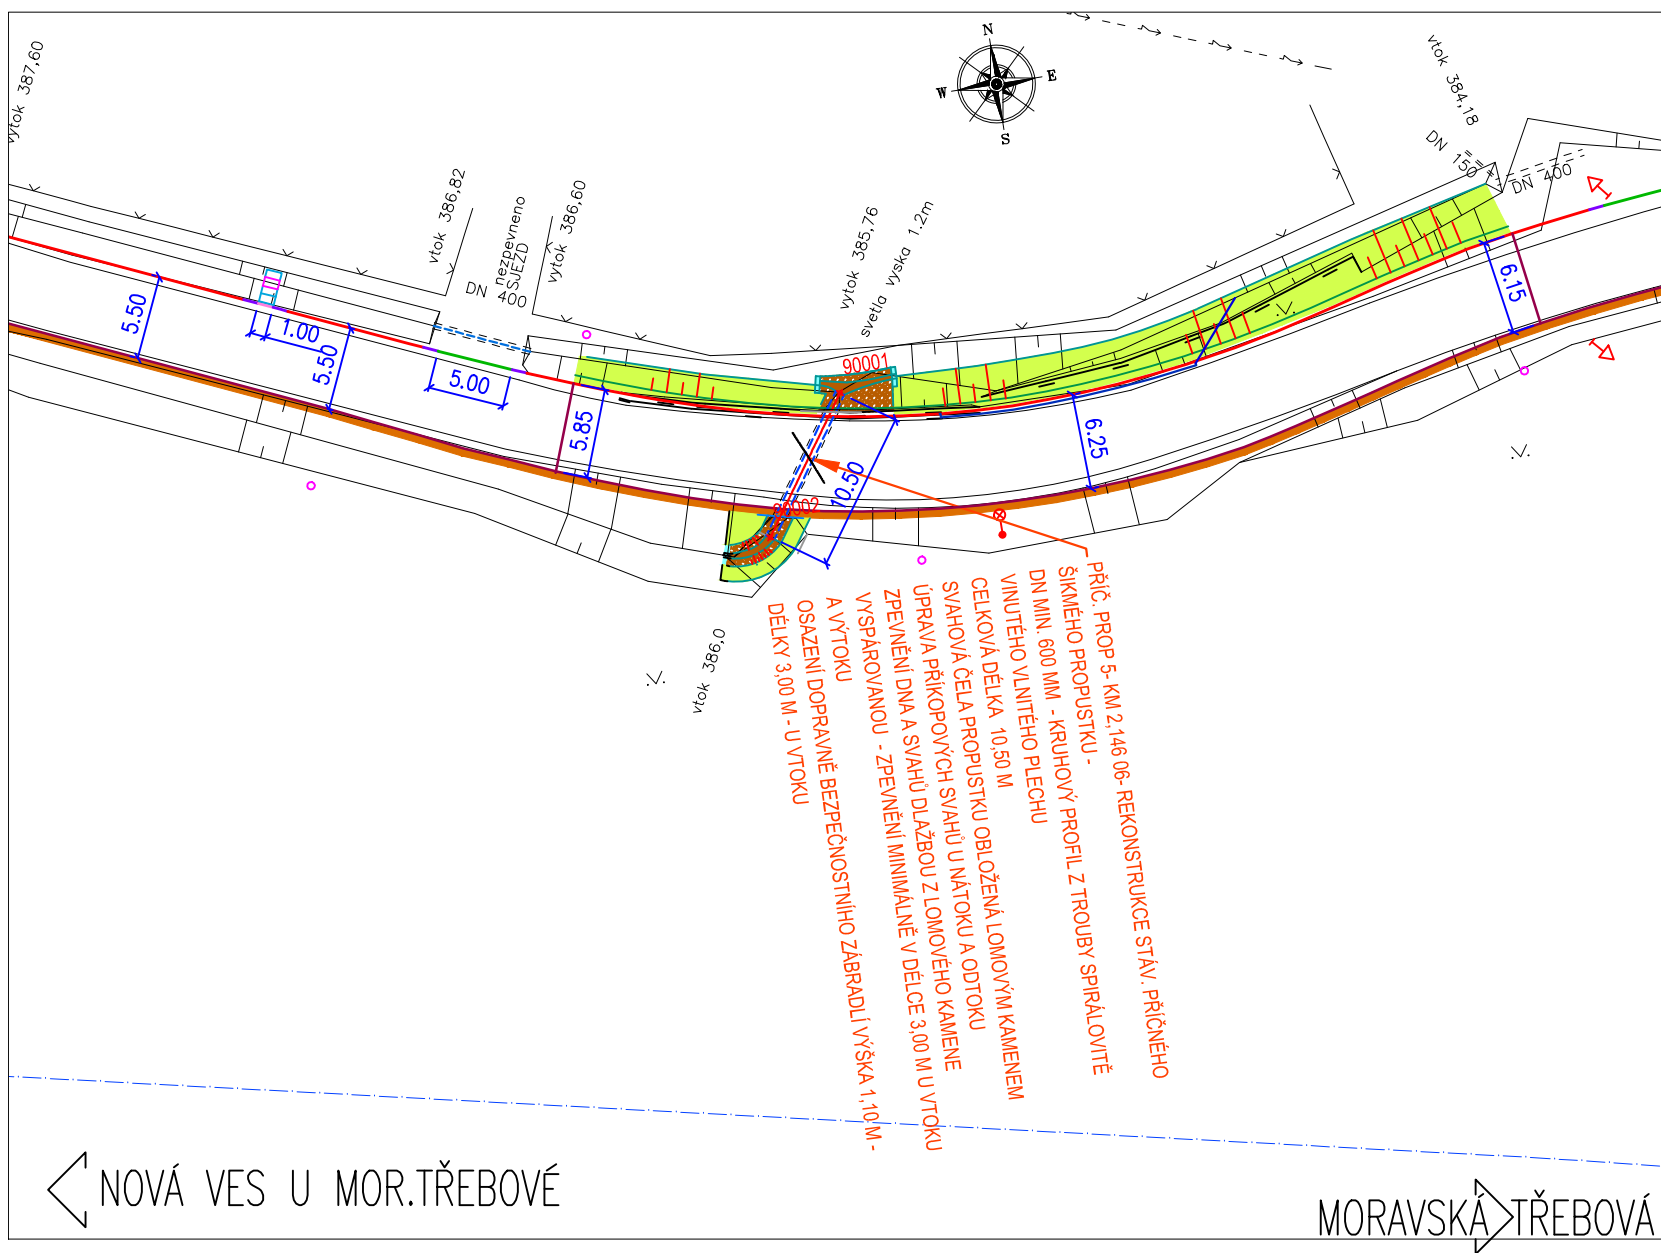
ZPEVNĚNÍ DNA A SVAHŮ KORYTA DLAŽBOU Z LOM. KAMENE
-

OCELOVÁ TROUBY DN 600
-

BET. STABIL. PRAHY
-
