Vypracoval:		Zodp. projektant:		Kontroloval:
Bc. L. Ledvinková		Bc. L. Ledvinková		Ing. Michal Hornýš
Kraj:	Traťový úsek/Obec:			
Pardubický	Mířetice, Dachov, Dřevesť			
Investor				
SÚS Pardubického kraje, Doubravice 98, 533 53 Pardubice				
Akce:				
Oprava silnice III/337 73 Mířetice – Dřevesť				
SO 101 III/337 73, úsek křiž. II/337 Mířetice – konec pietního místa Ležáky				
Obsah výkresu:				
Vzorové příčné řezy

Formát		2x A4		
Datum		01/2021		
Účel		PDPS		
Č. zakázky		3111/19/149		
Změna		Č. kopie		
Měřítko				
1:50				
Část dokumentace		Č. výkresu		
D.1.1.1		.4

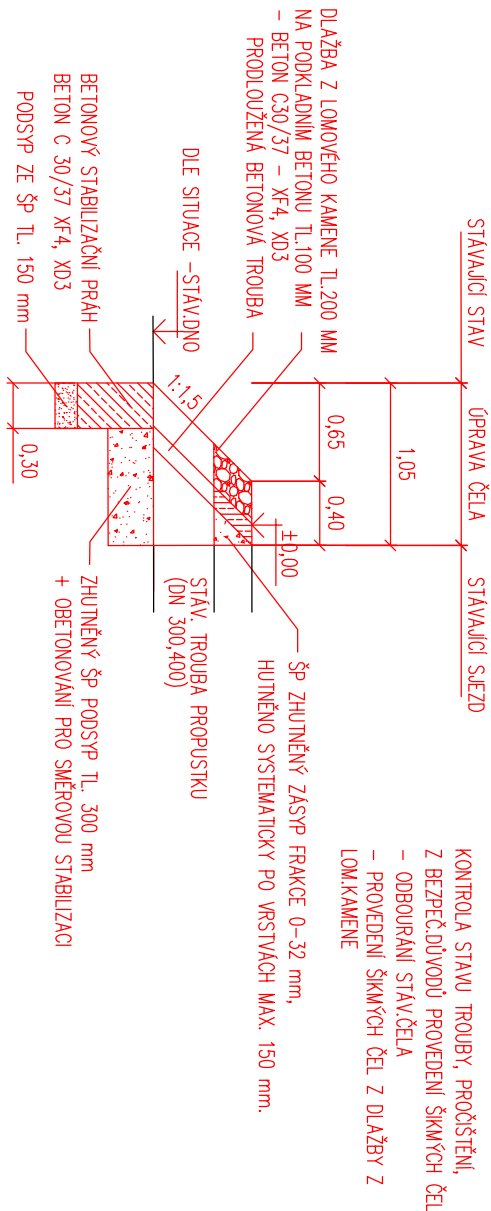
IMÉ ČELO SE ZEŠIKMENOU VTKOVOU HRANOU  
LOŽENOU LOMOVÝM KAMENEM
