Kraj: Pardubický	Obec: Lukavice (k.ú. Lukavice v Čechách)			
Investor: Správa a údržba silnic Pardubického kraje				
Letohrad – Žamberk, rekonstrukce silnice II/310, dešťová kanalizace SO 02 Rekonstrukce stávající dešťové kanalizace Vzorové uložení potrubí			Stupeň	DPS
			Datum	červenec 2020
			Zakázkové číslo	M20/051
			Formát	4 x A4
			Měřítka:	Číslo přílohy: 1: 20 D.1.02.3
Předložená dokumentace je duševním vlastnictvím firmy Multiaqua s.r.o., Hradec Králové

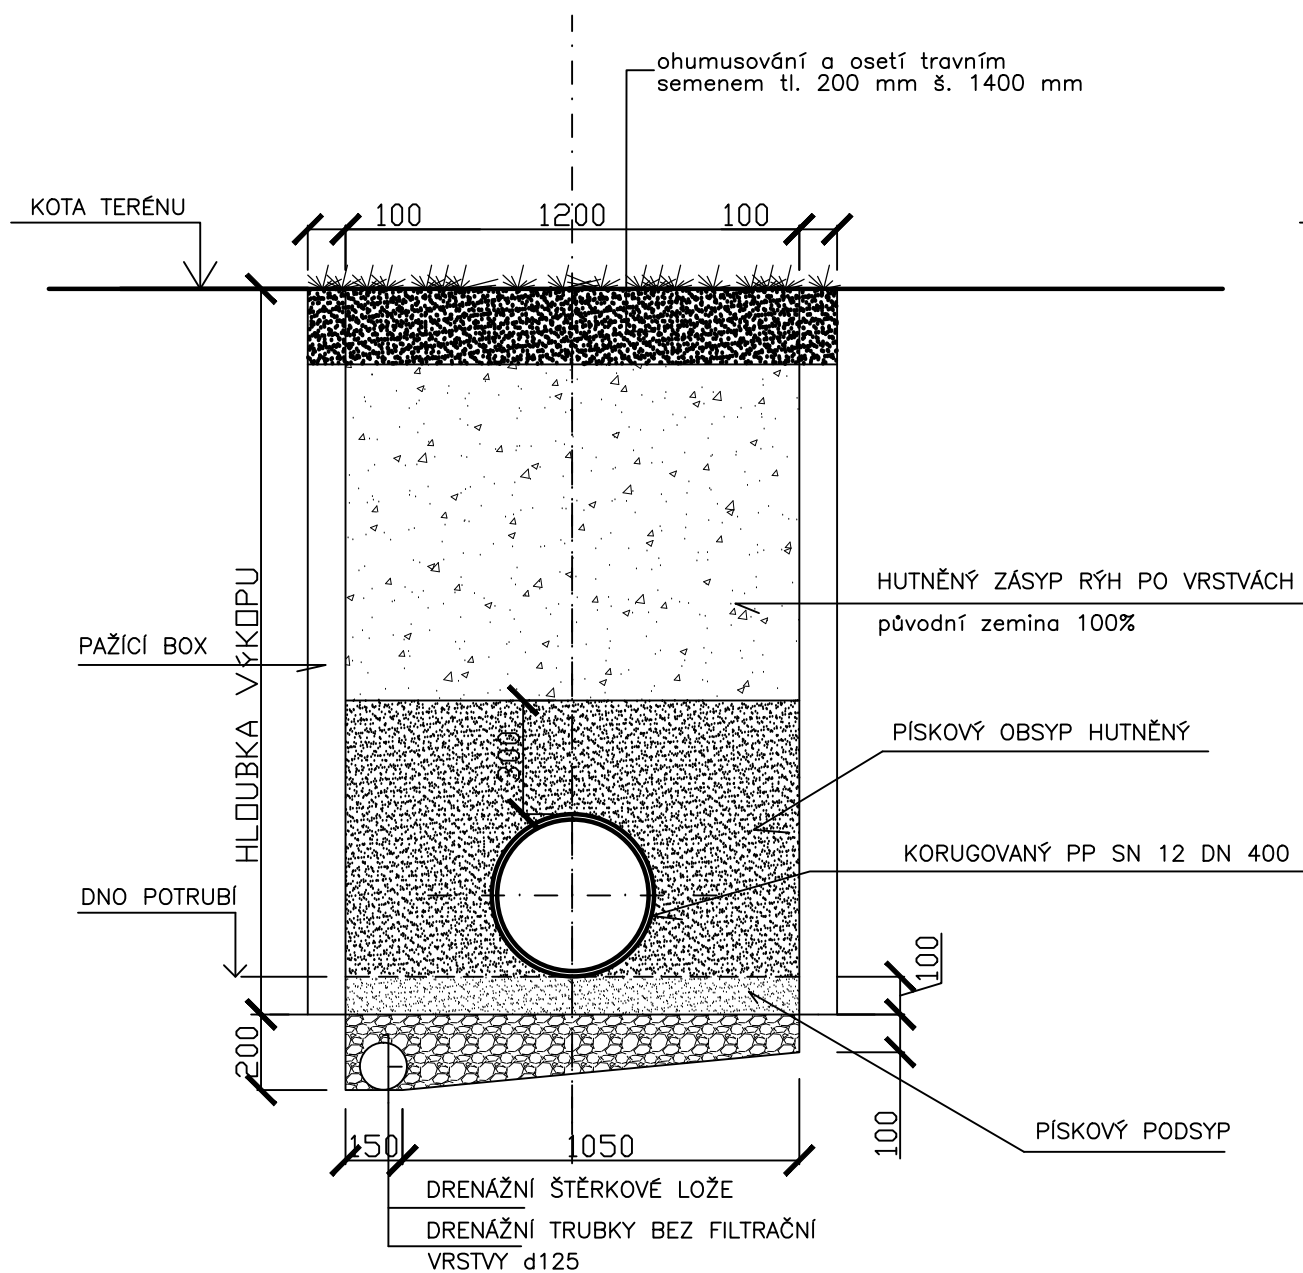
SCHÉMA ULOŽENÍ POTRUBÍ
KORUGOVANÝ PP SN 12 DN 400
V TRAVNATÝCH PLOCHÁCH

DRENÁŽ A ŠTĚRKOVÉ LOŽE SE PROVEDE V PŘÍPADĚ VÝSKYTU SPODNÍ VODY

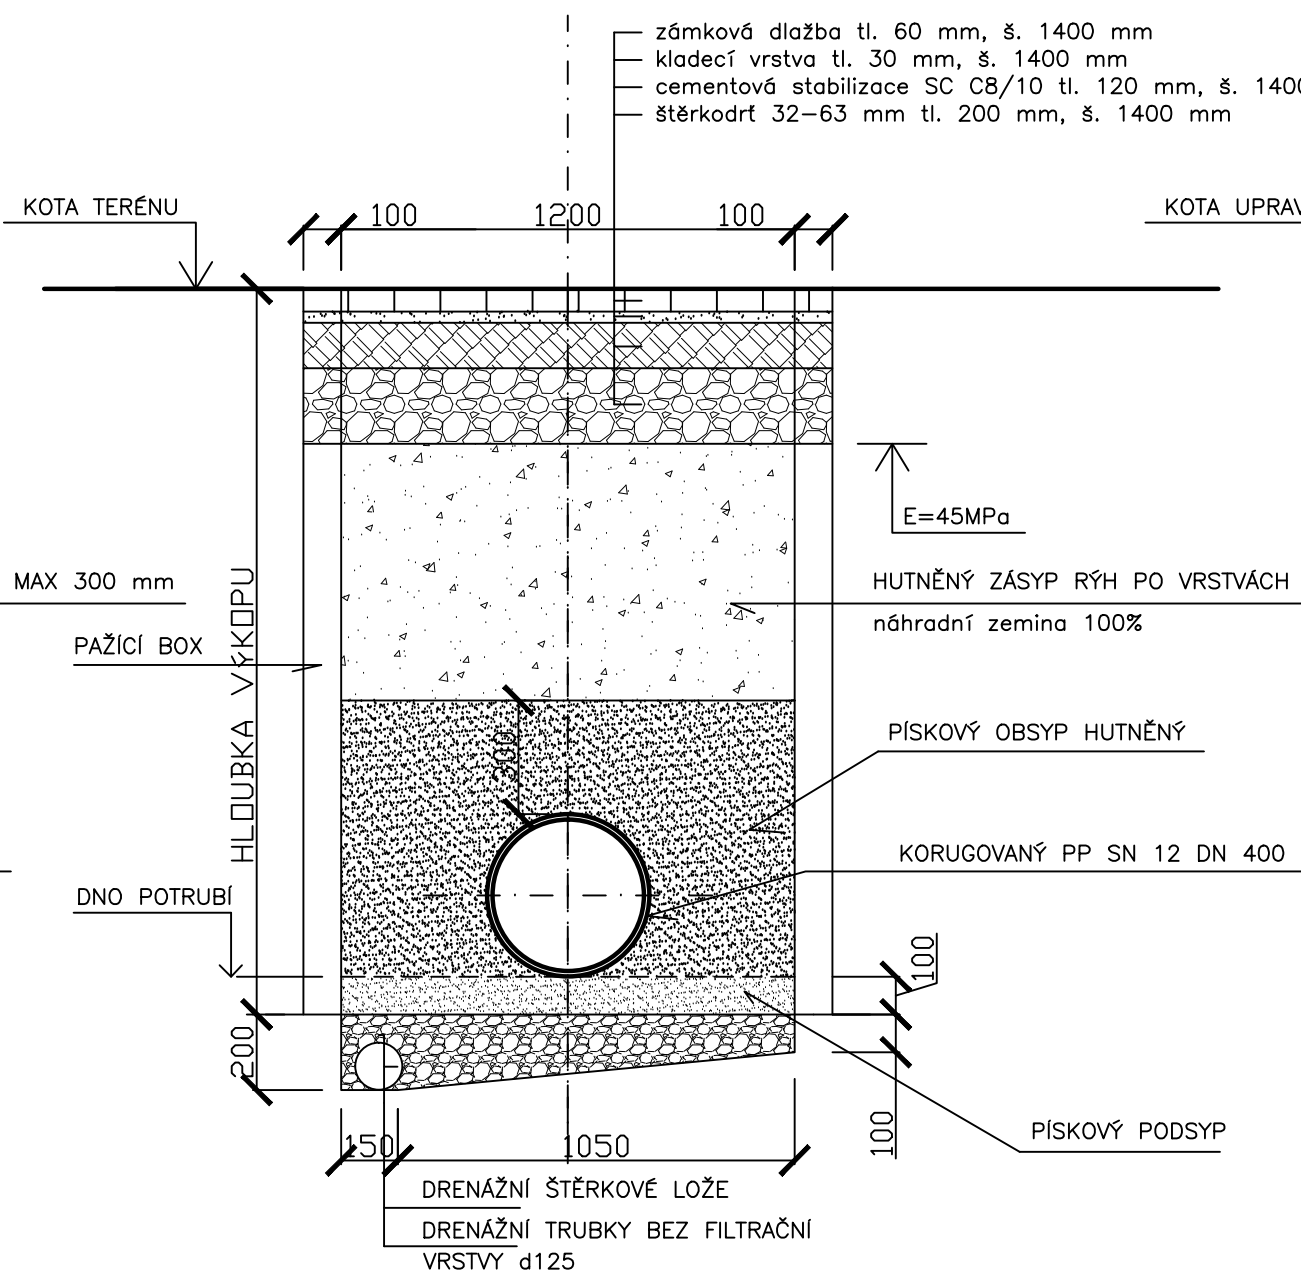
SCHÉMA ULOŽENÍ POTRUBÍ
KORUGOVANÝ PP SN 12 DN 400
V ZÁMKOVÉ DLAŽBĚ

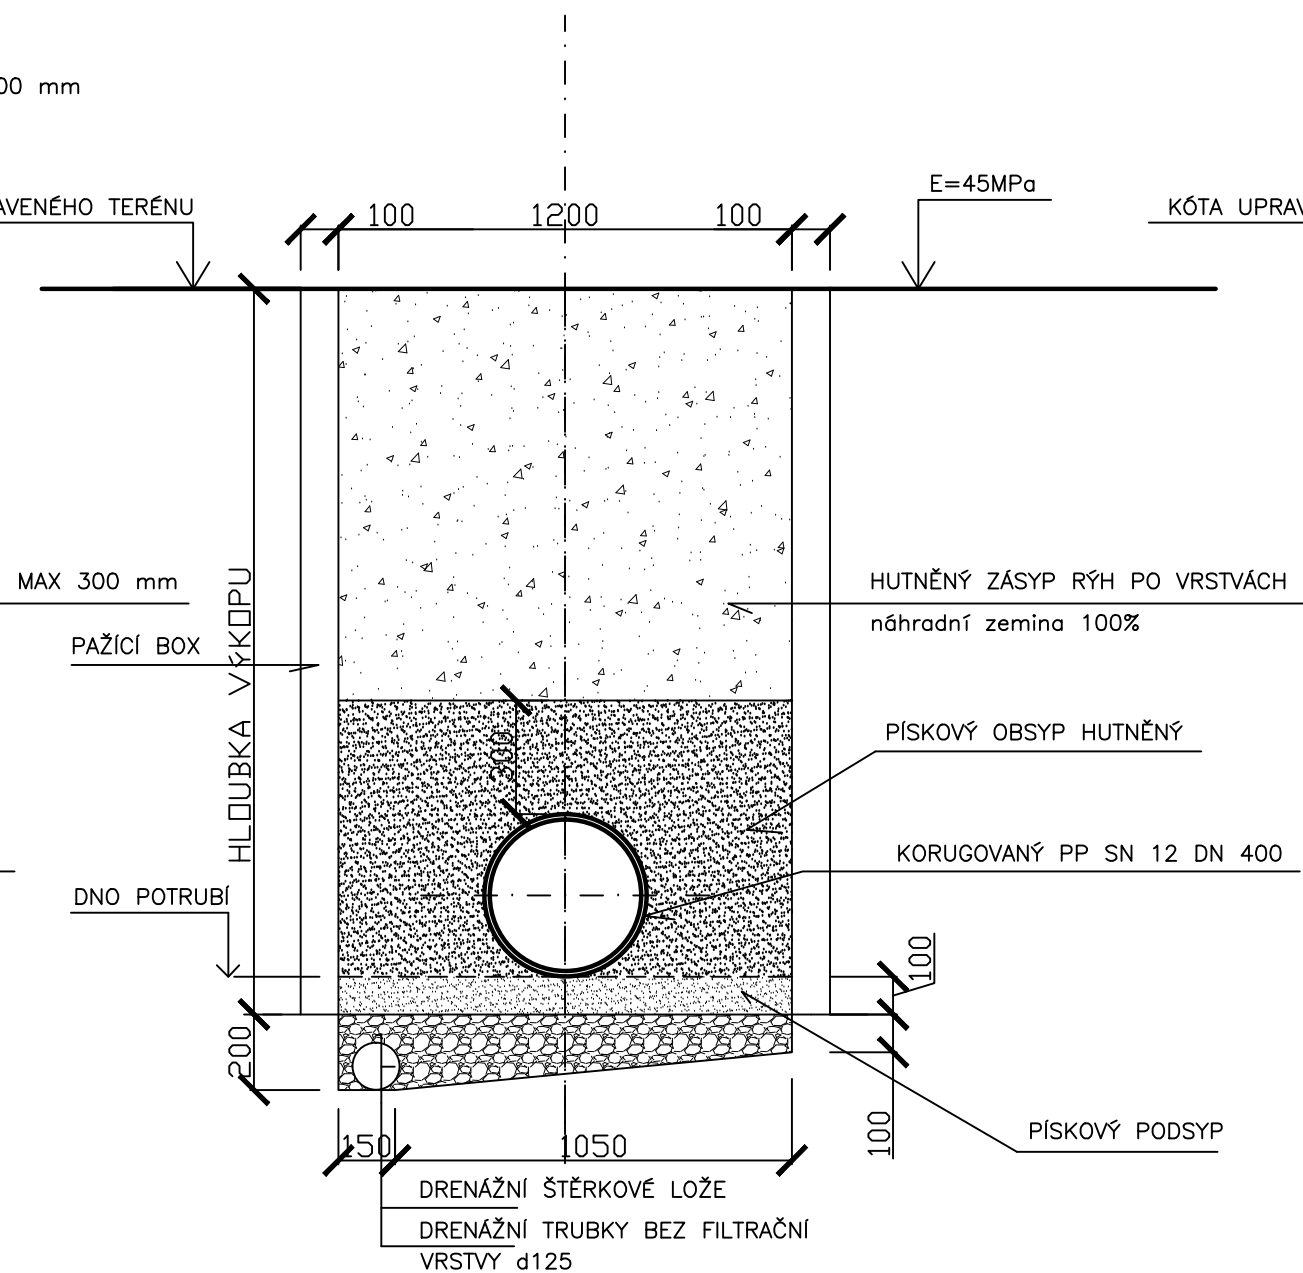
SCHÉMA ULOŽENÍ POTRUBÍ
KORUGOVANÝ PP SN 12 DN 400
V MÍSTECH REKONSTRUKCE SILNICE II/310 V TL. 50 cm

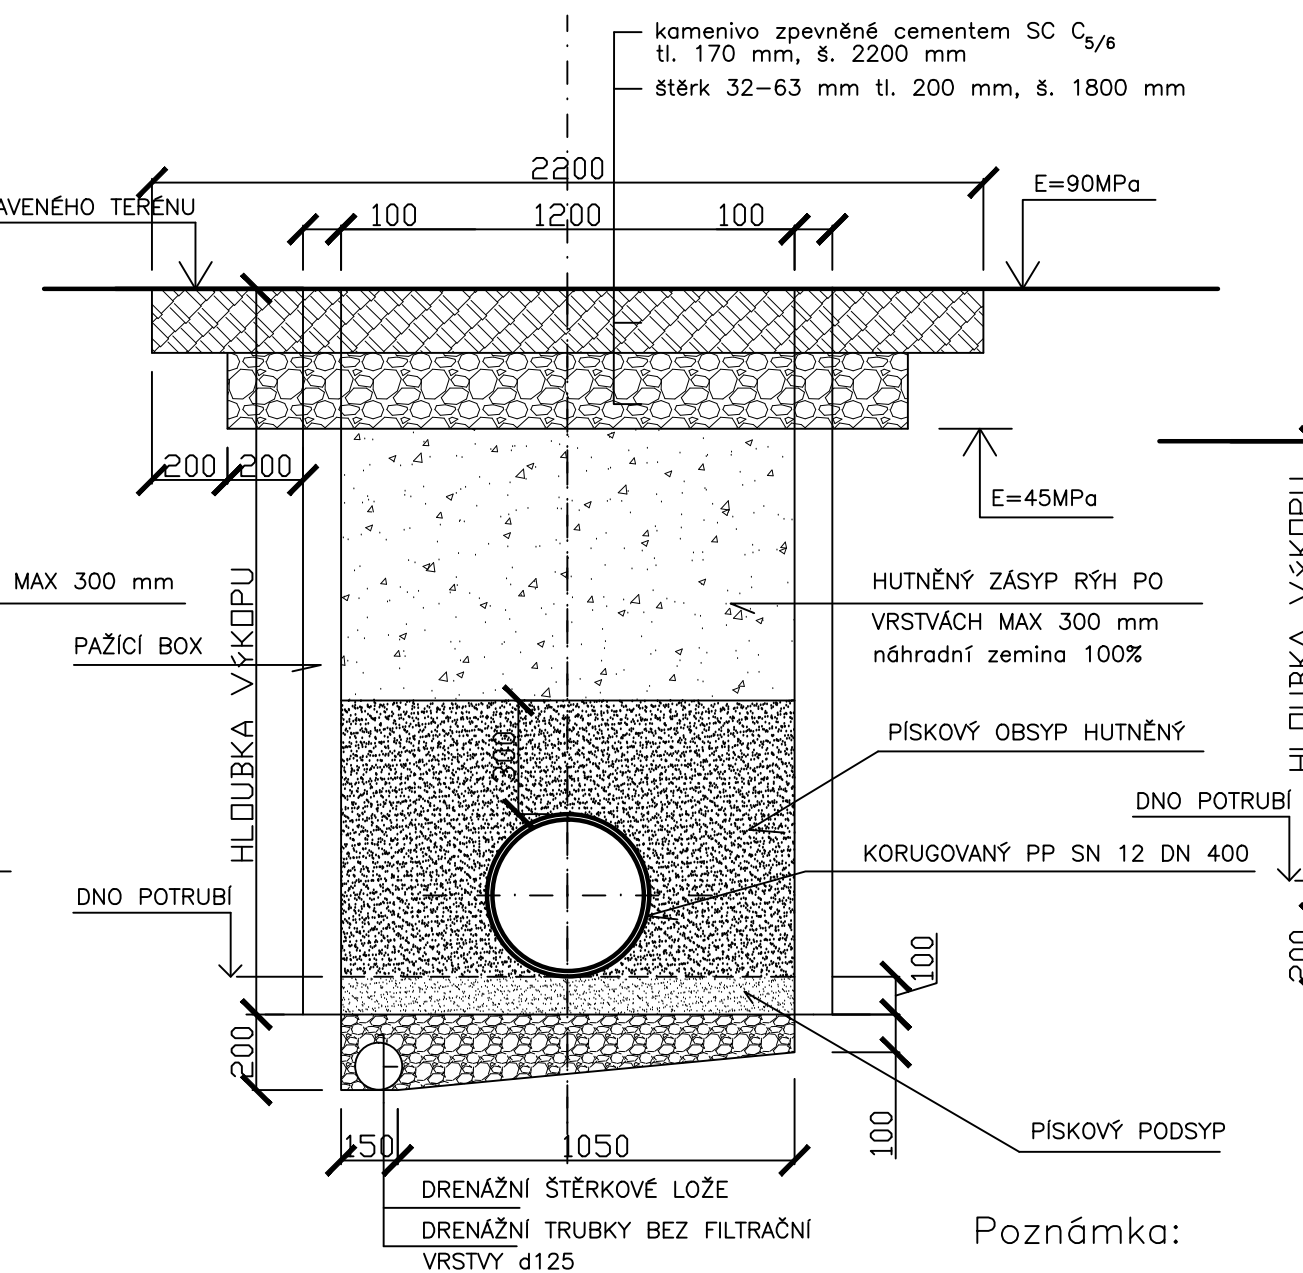
SCHÉMA ULOŽENÍ POTRUBÍ
KORUGOVANÝ PP SN 12 DN 400
V MÍSTECH REKONSTRUKCE SILNICE II/310 V TL. 13 cm

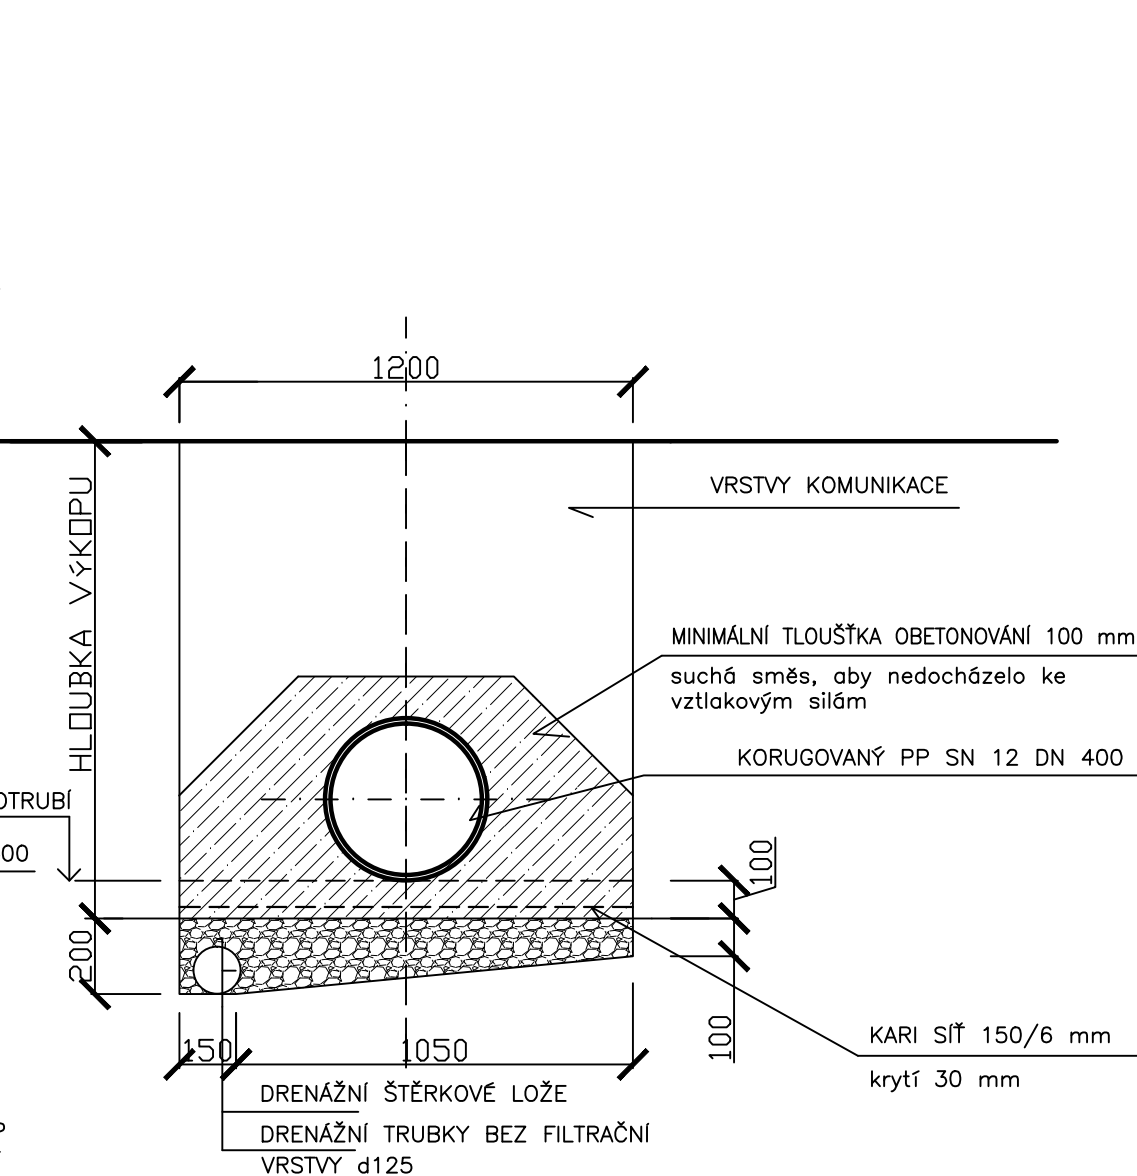
SCHÉMA ULOŽENÍ POTRUBÍ
KORUGOVANÝ PP SN 12 DN 400
V MÍSTECH ZPEVNĚNÝCH PLOCH S MALÝM KRYTÍM
