Hlavní prohlídka 10.06.2022

32256-5

Název objektu	Platěnice, Přes Loučnou				
Okres	Pardubice	GPS	50.01083 15.951031		
Rok postavení	1967				
Liniové staničení	6.327 km	Číslo úseku	Úsekové staničení		0.375 km

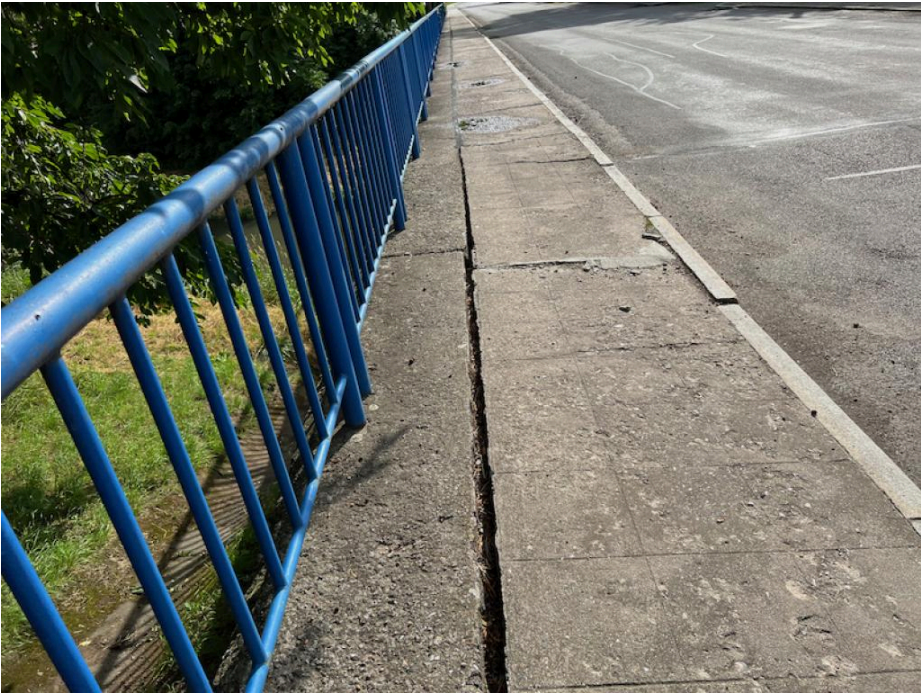
- propadlá obruba pravé římsy na začátku mostu
- propadlá obruba levé římsy na konci mostu
- otevřená podélná spára v povrchu pravé římsy
- na površích říms jsou otevřené trhliny
- odpadlý beton a korodující výztuž na podhledu říms

IMG_5438 - otevřená podélná spára v povrchu pravé římsy

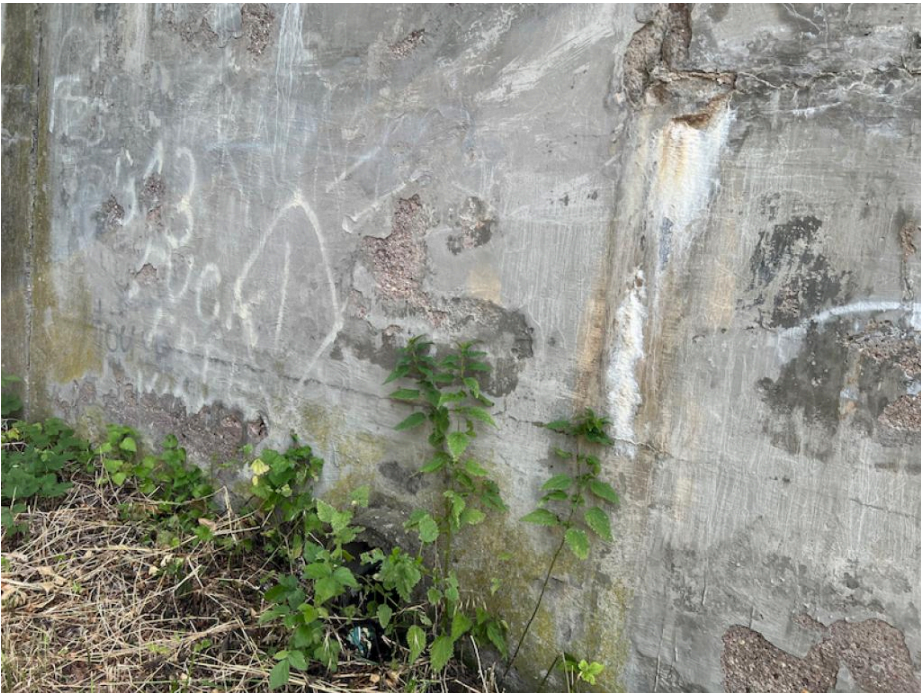
IMG_5481 - na křídlech jsou stopy po zatékání

Termín splnění: výhledově
- Vzhledem ke skutečnosti, že jsou na mostě patrné stopy po zatékání (ovšem nosná konstrukce ještě není tímto pravděpodobně výrazně poškozená), doporučuji do budoucna naplánovat opravu hydroizolace mostu (a s tím spojené zhotovení nových mostních říms, záchytného zařízení, mostních závěrů a vozovky). Most je v takovém stavebně-technickém stavu, že případná oprava hydroizolace (a s tím spojených prací) by ještě výrazně prodloužila jeho životnost.

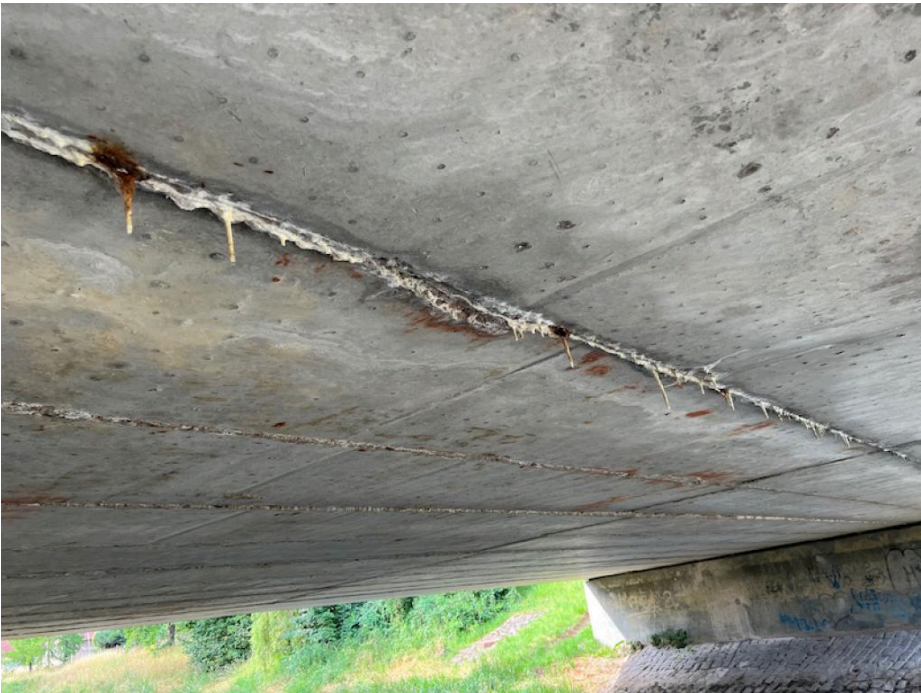
IMG_5496 - patrné stopy po zatékání na podhledu NK (krajní nosníky)

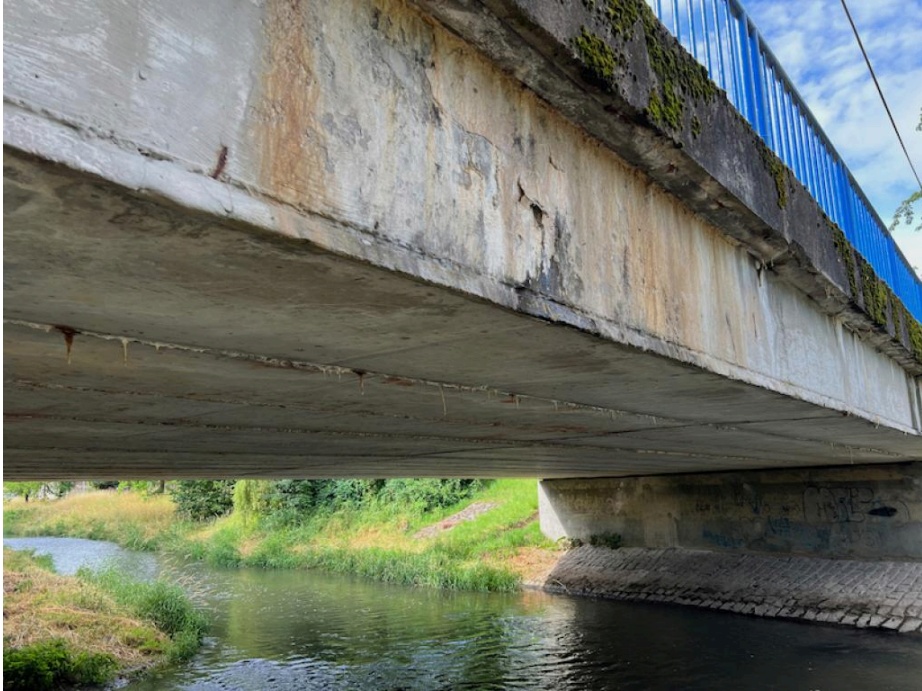
IMG_5500 - patrné stopy po zatékání na boční plochy NK

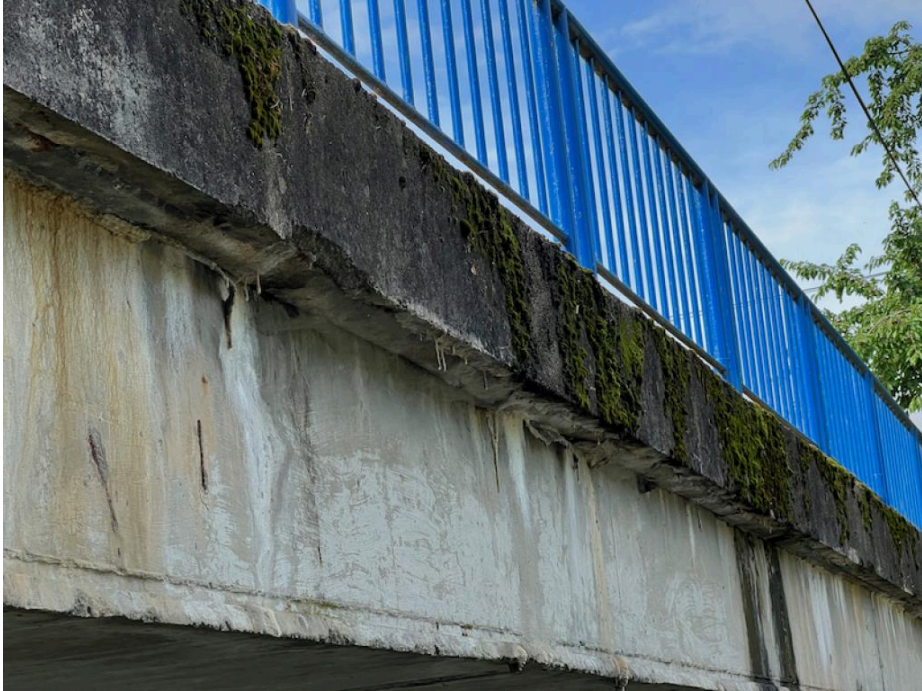
IMG_5503 - patrné stopy po zatékání na boční plochy NK

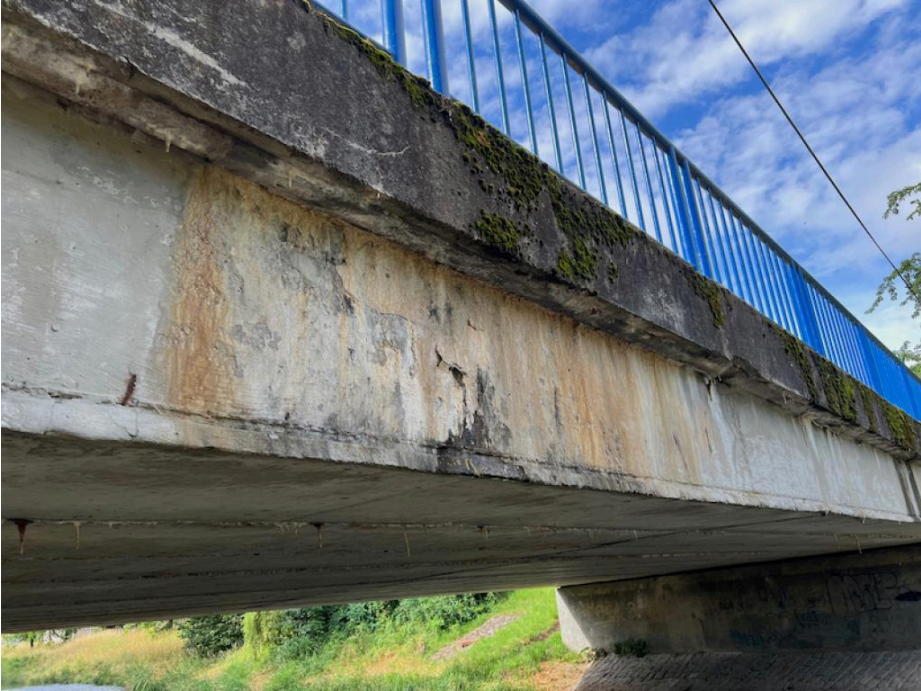
IMG_5501 - patrné stopy po zatékání na boční plochy NK

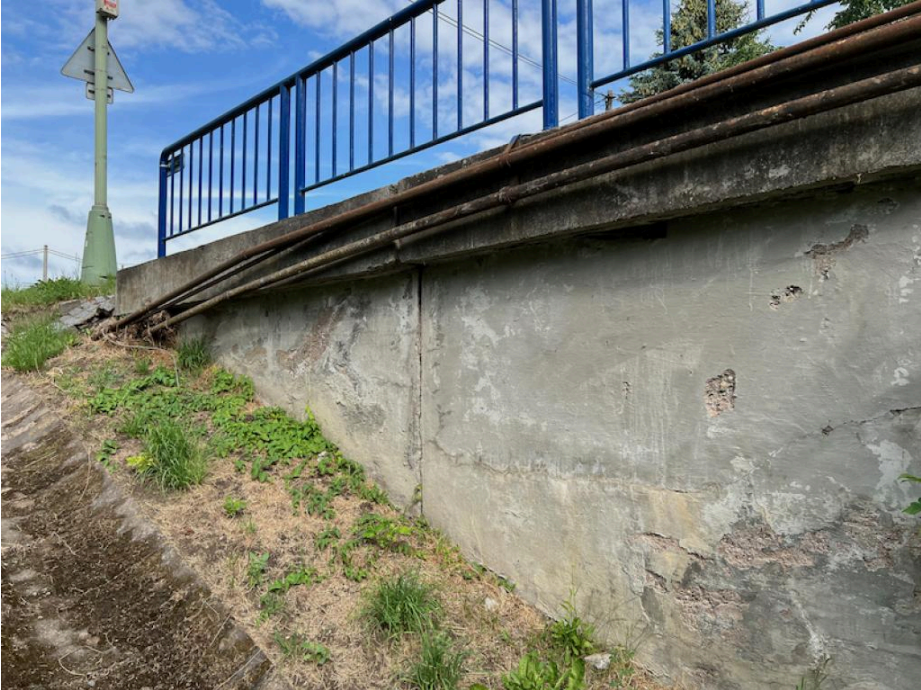
IMG_5507- křídlo K3 je na konci mírně vykloněné (může pocházet z doby výstavby)
