**STAVEBNĚHISTORICKÝ PRŮZKUM  
MOSTU EV. Č. 3227-3 ŘEČANY NAD LABEM (PA)**

lokalita: Řečany nad Labem  
kraj : Pardubický kraj  
objekt: most přes Labe evidenční č. 3227-3  
ulice: na komunikaci III/3227  
evid. č. kult. památky: není k. p., je v Krajinné památkové zóně Kladrubske Polabí  
parcela: 712/10, 1029, most bez p. č.  
zadavatel: MDS PROJEKT s.r.o.  
Försterova č.p. 175  
566 01 Vysoké Mýto  
zpracovatelé: MgA. František R. Václavík  
typ SHP: standardní nedestruktivní  
doba zpracování: 9/2017

Stavebně historický průzkum byl zpracován pro společnost MDS s.r.o. v rámci připravovaného projektu rekonstrukce mostu. SHP byl zadán z podnětu orgánů památkové péče jako podklad pro odpovědné rozhodování o budoucí rekonstrukci či přestavbě objektu.

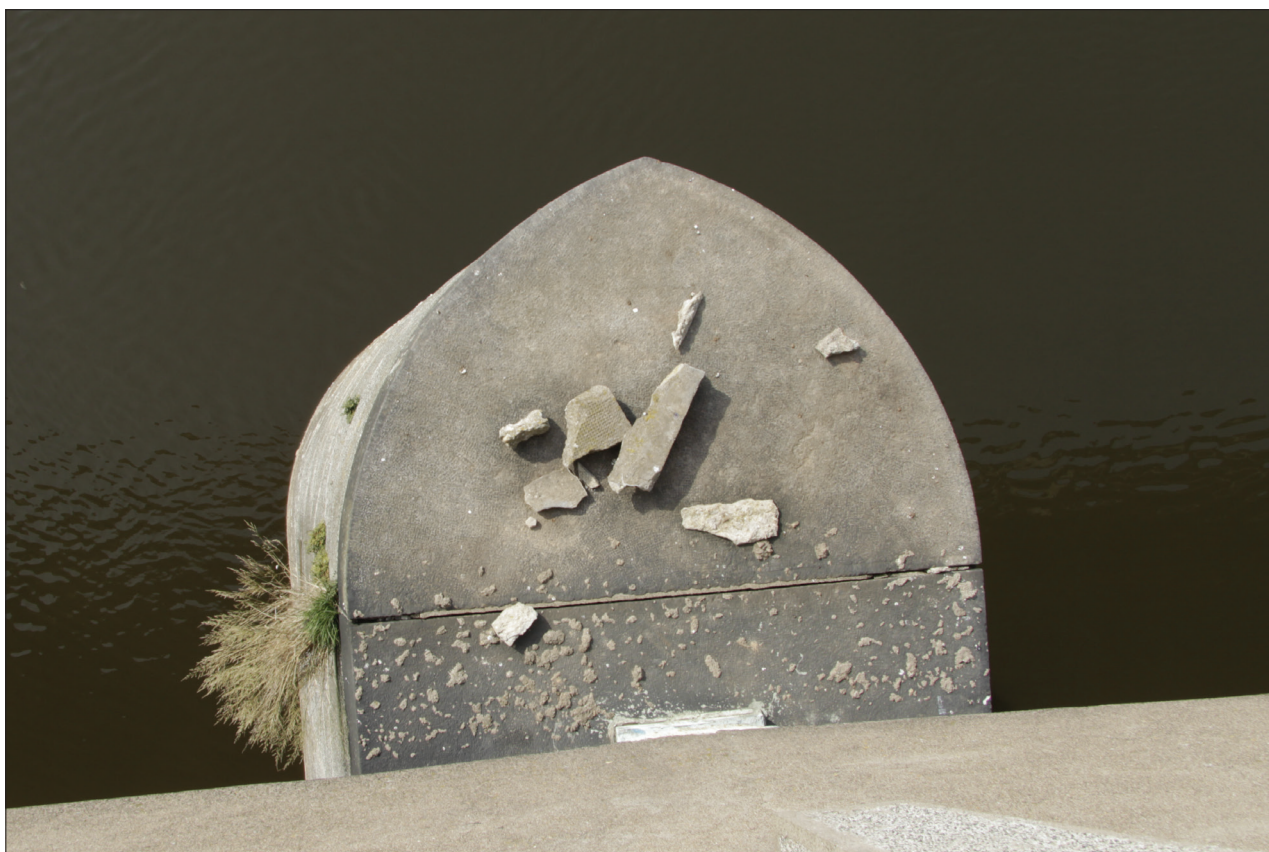
34. Pohled na horní stranu pilíře na povodní straně

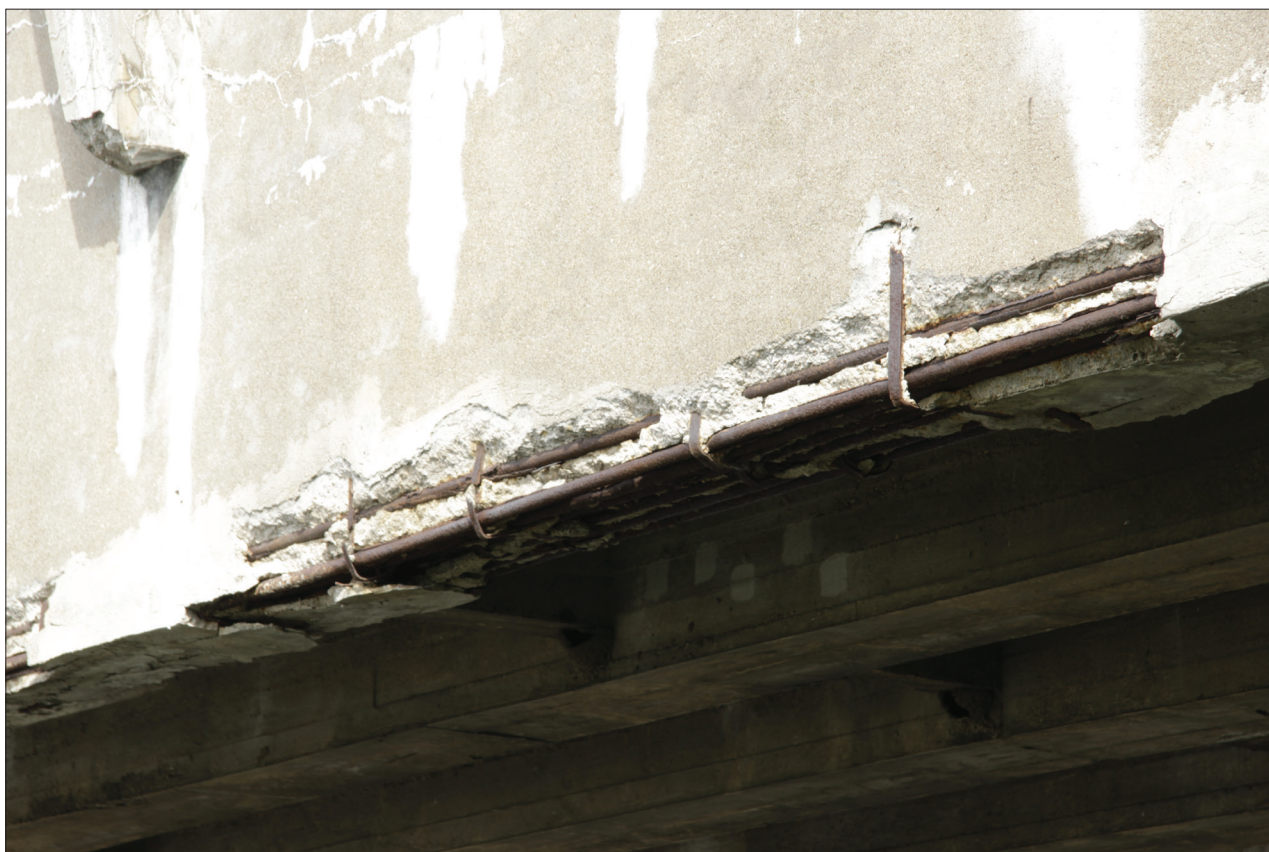
35. Detail degradované nosné konstrukce na povodní straně severního pole
