F.6. DIAGNOSTICKÝ PRŮZKUM

| AKCE: MOST EV. Č. 358-004 PODLAŽICE | | | ARCHIVNÍ ČÍSLO: | 3033 |

ZPRÁVA 2024/033

STAVEBNĚ TECHNICKÝ PRŮZKUM

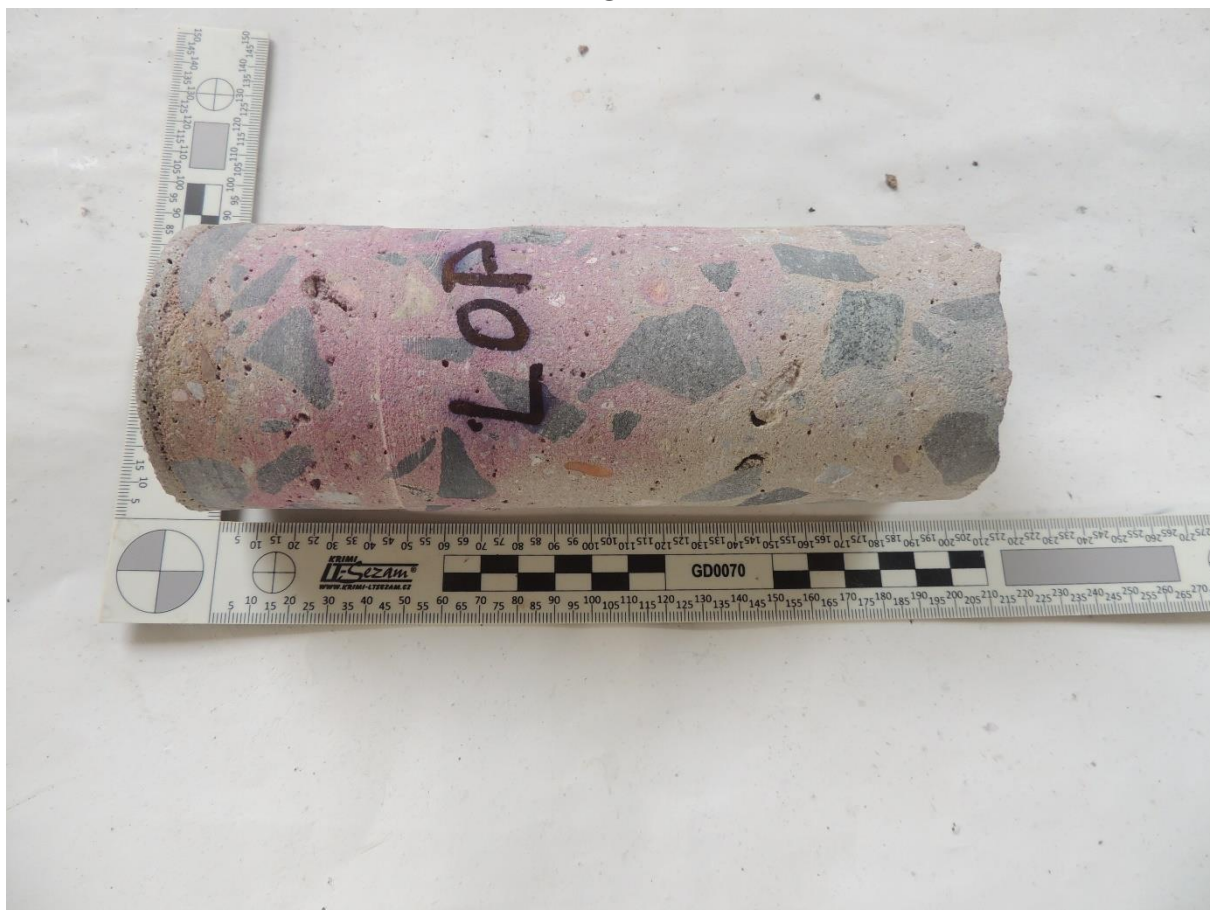
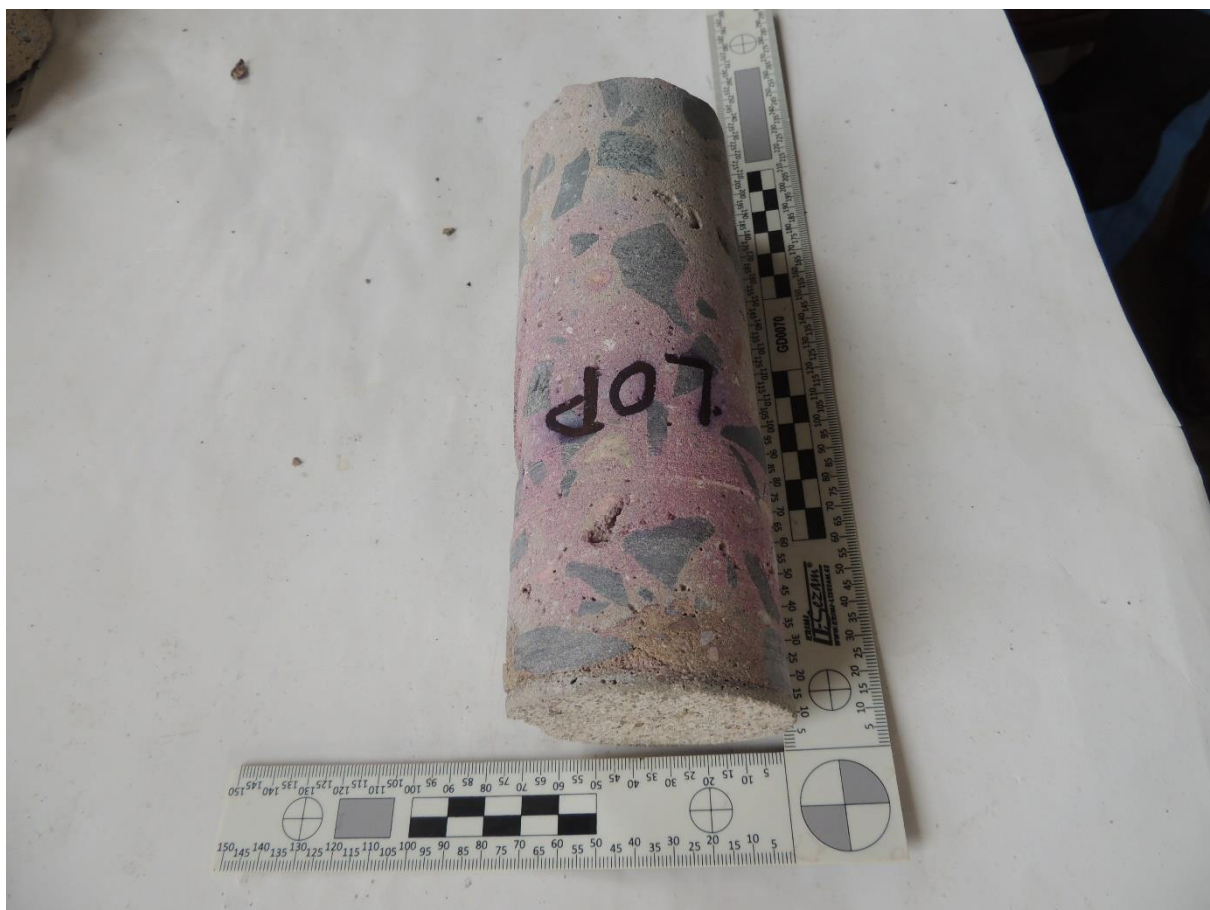
LOP

Číslo 1: Fotodokumentace odebraných vzorků

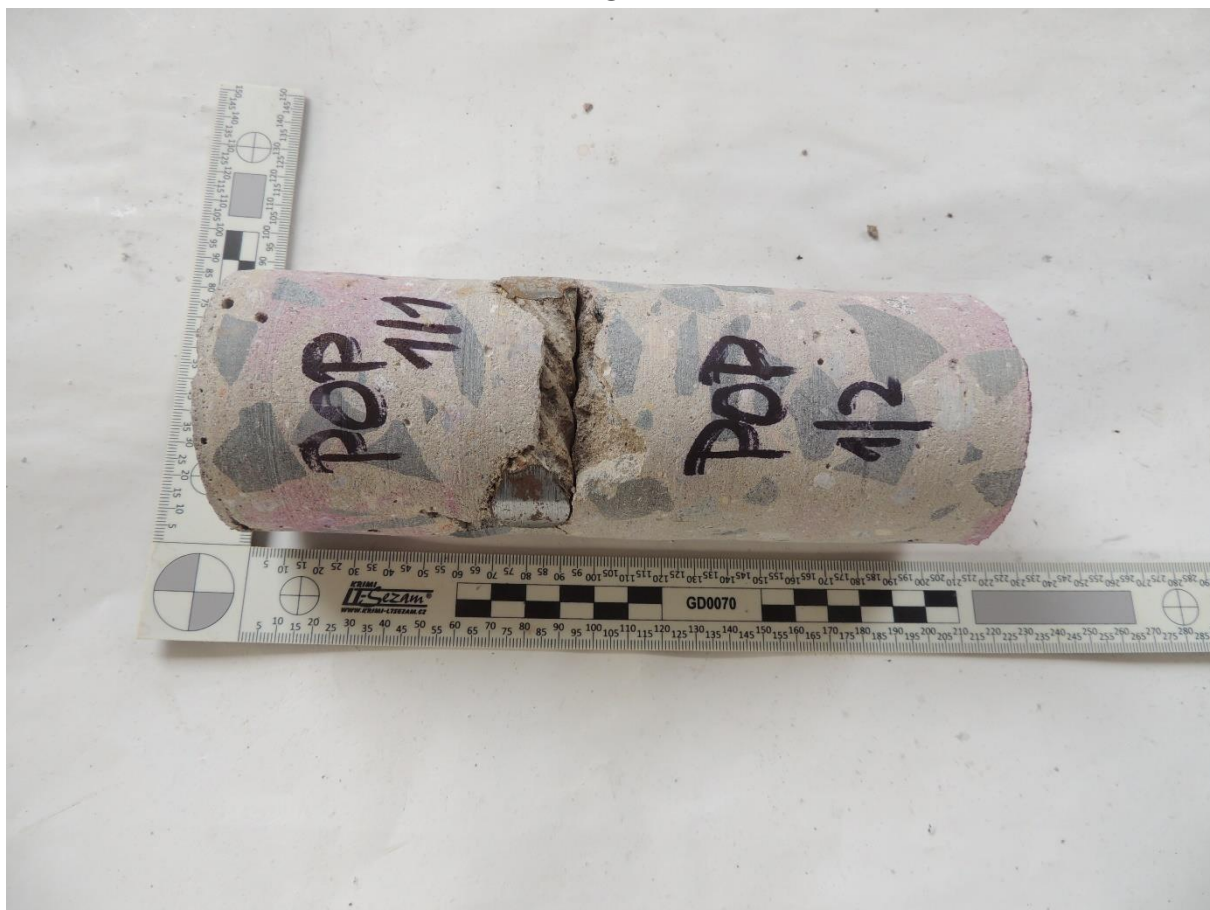
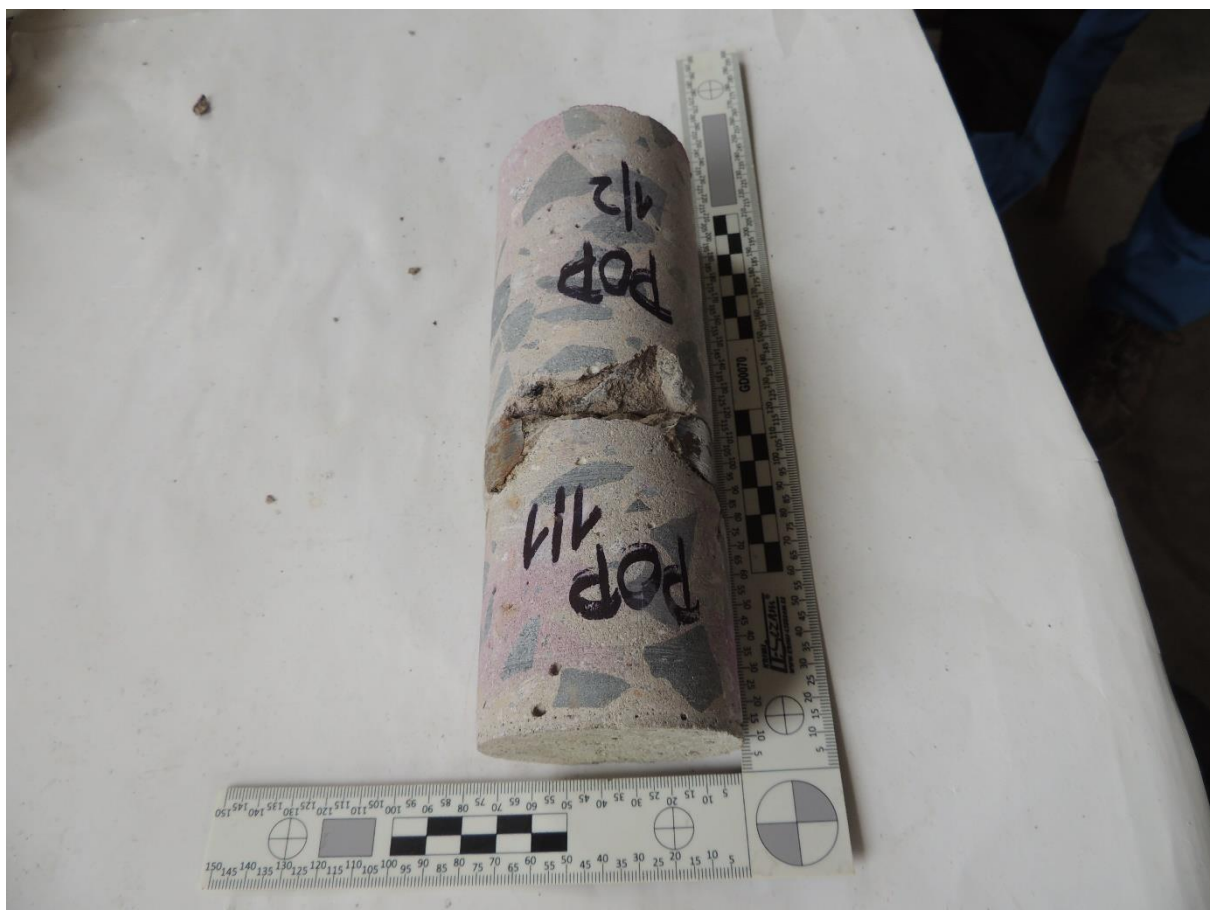
POP

Číslo 1: Fotodokumentace odebraných vzorků

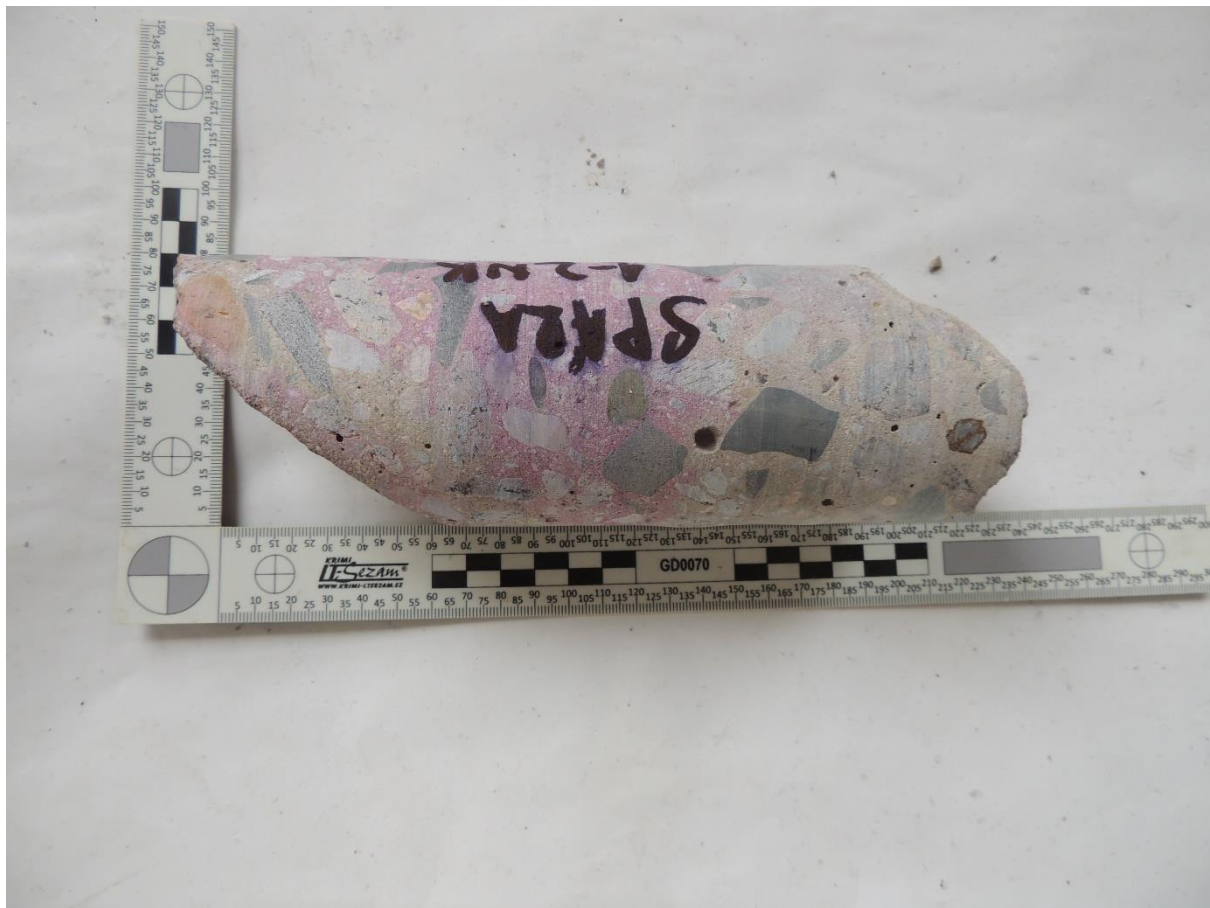
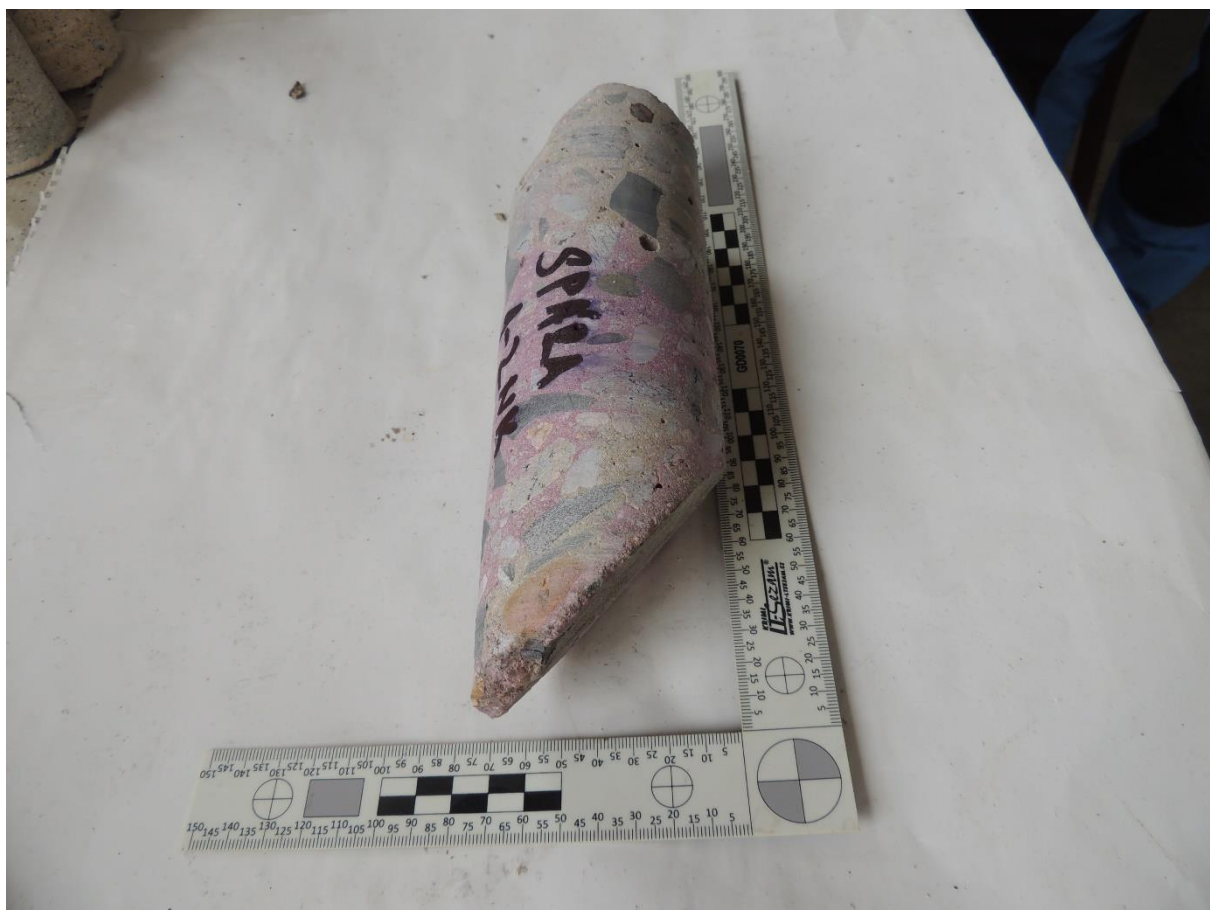
SP 1-2

Číslo 1: Fotodokumentace odebraných vzorků

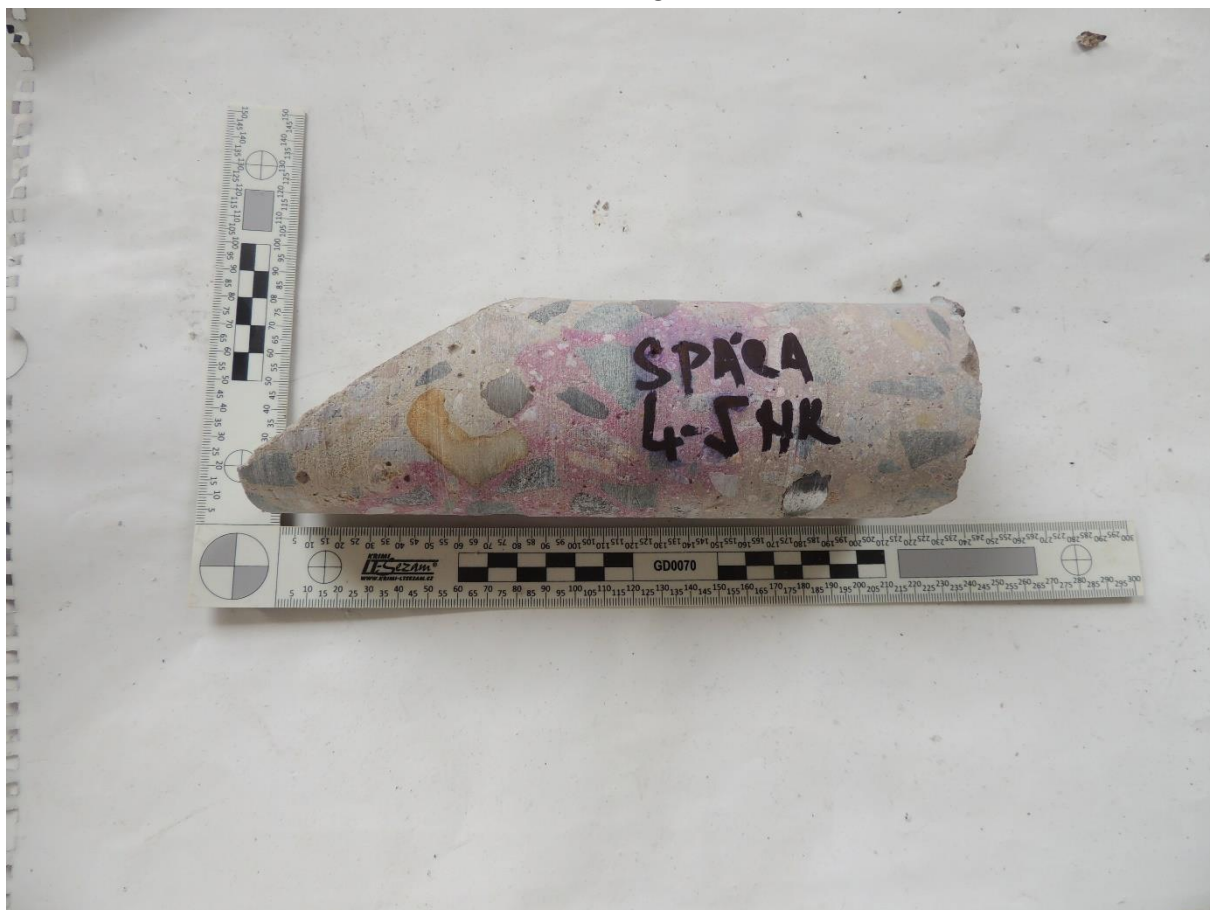
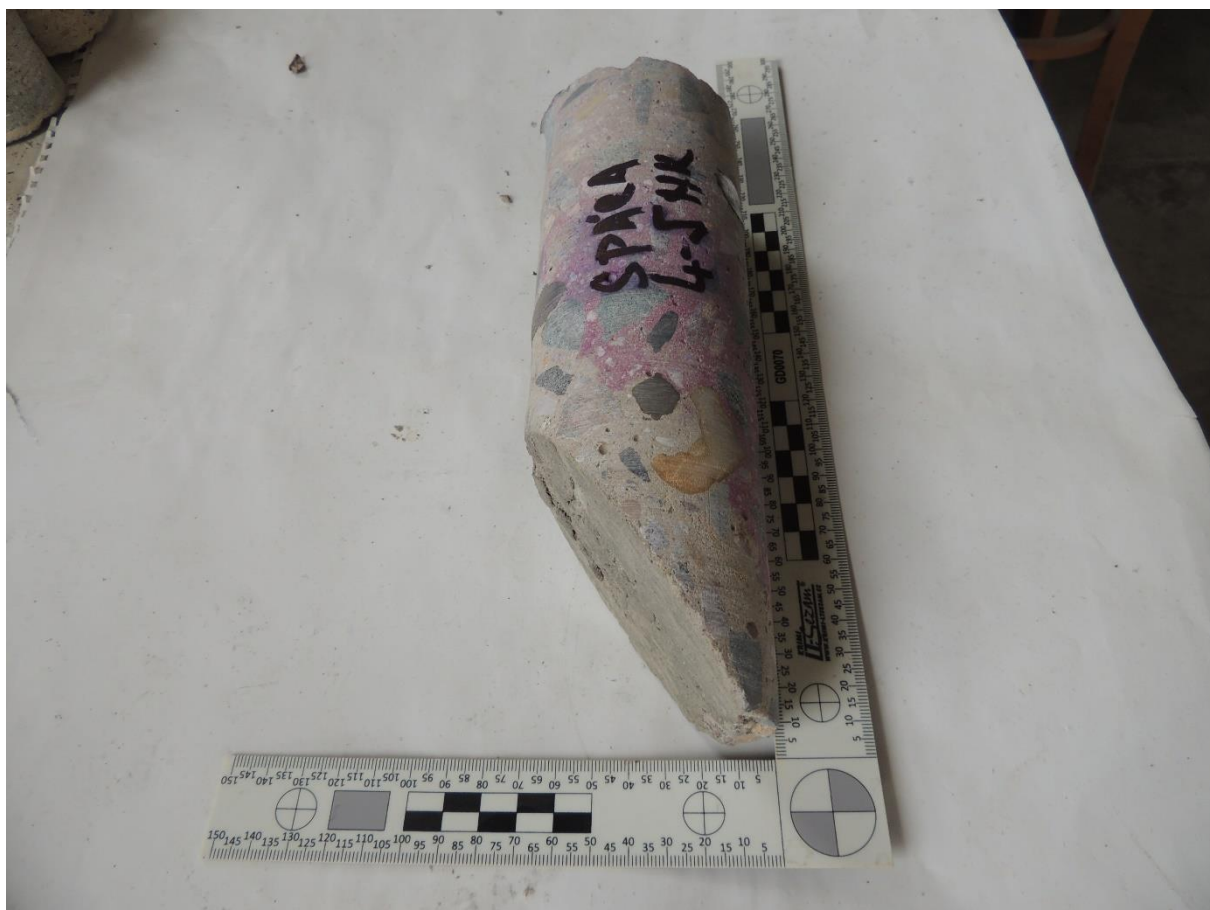
SP 4-5

Číslo 1: Fotodokumentace odebraných vzorků

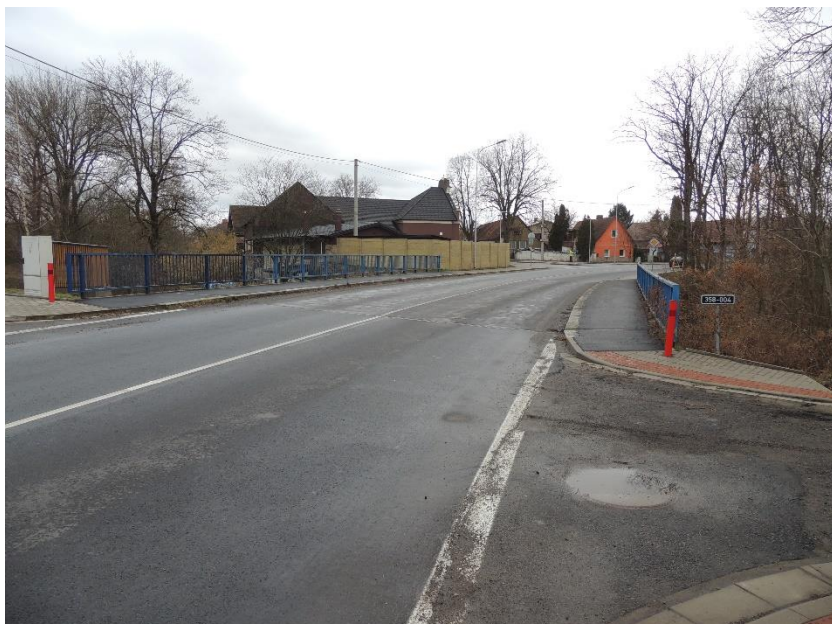
Pohled na vozovku na mostě směrem
na Chrast

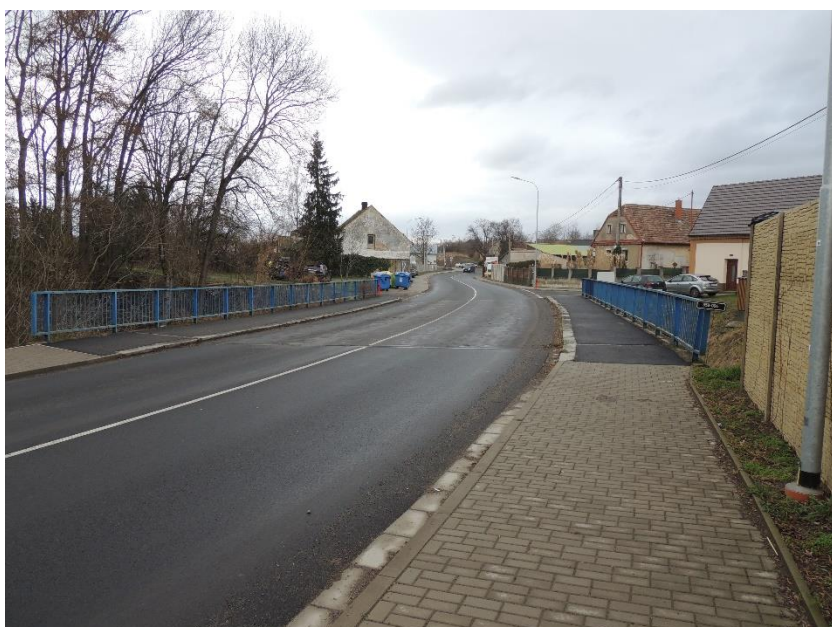
Pohled na vozovku na mostě směrem
na Skuteč

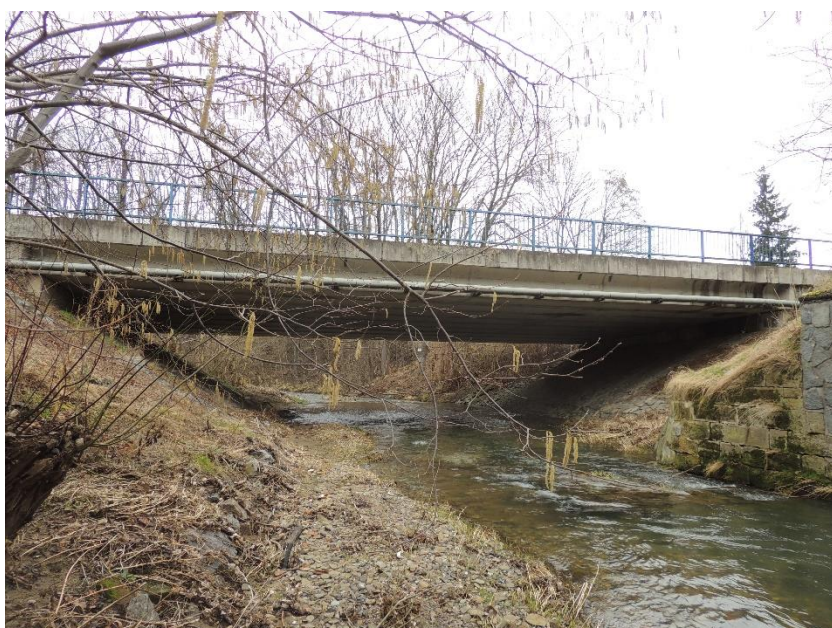
Pohled na most ve směru vodního toku
Žejbro

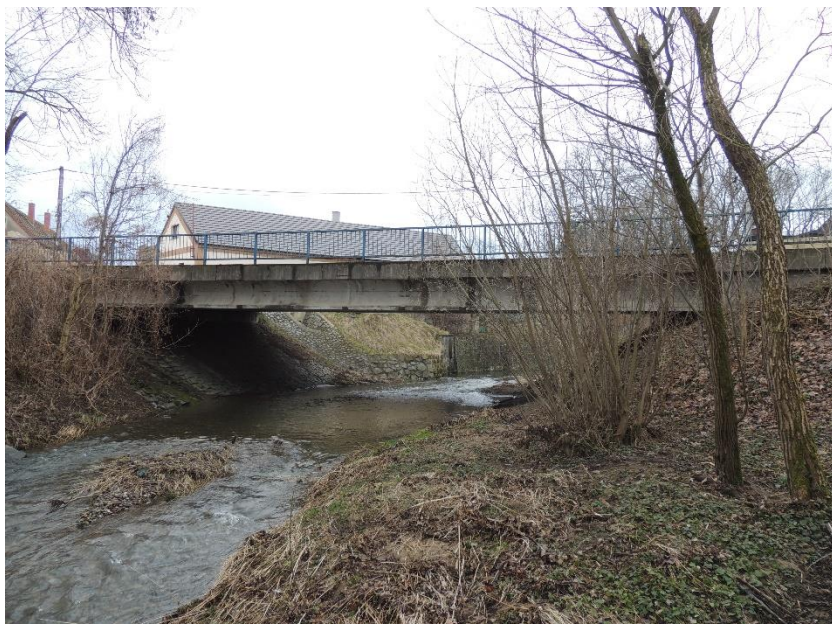
Pohled na most proti směru vodního toku Žejbro

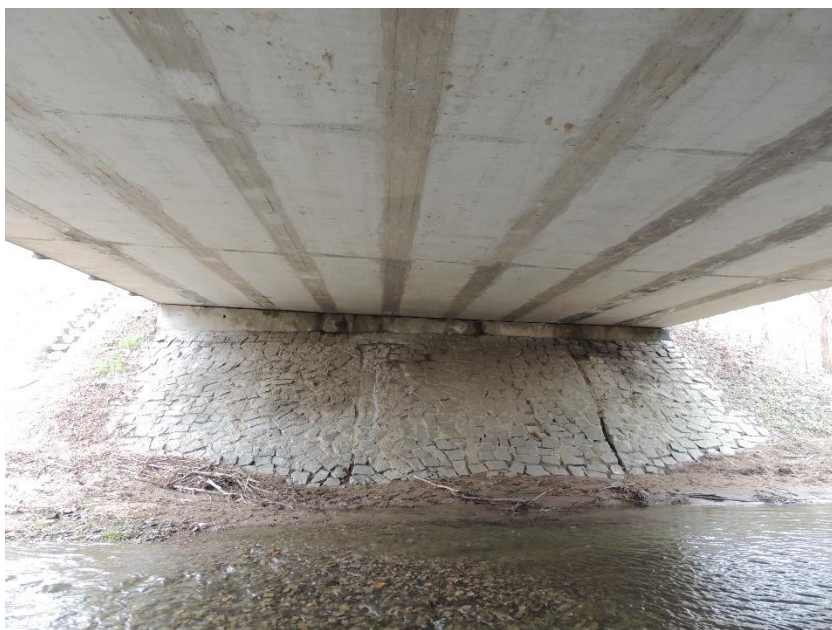
Opěry mostu jsou provedeny prosté monolitické s železobetonovým úložným prahem, který je součástí opěr. Tloušťka opěr nebyla v rámci průzkumných prací zjišťována. Na opěrách jsou na mnoha místech viditelné stopy po zatékání. Povrch betonu lokálně degraduje.

Pohled na levou opěru mostu

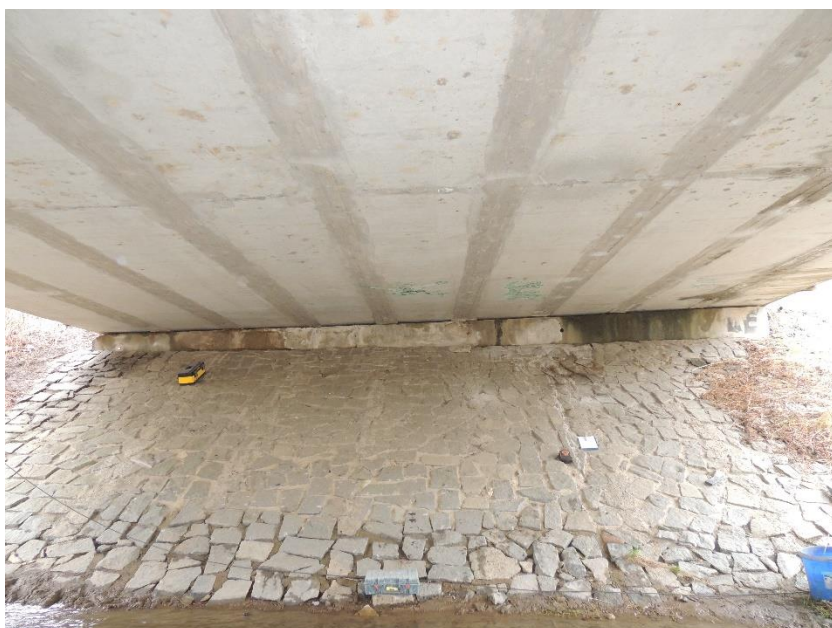
Pohled na pravou opěru mostu

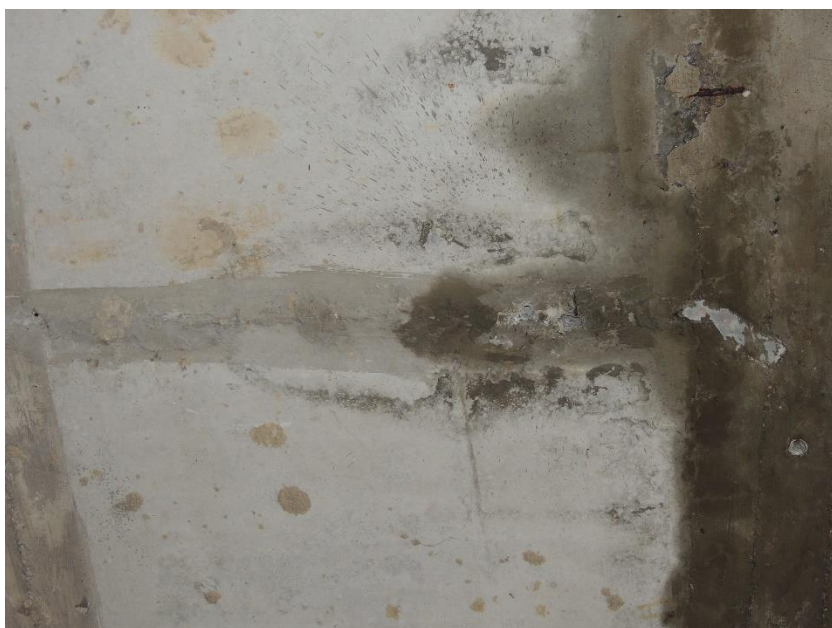
| Označení nosníku | Zjištěný stav předpínací výztuže |
|---|---|
| Nosník N3 | <ul style="list-style-type: none">- přepínací kabel v hloubce 62 mm- plastová chránička- kanálek zainjektovaný- bez koroze |
| Nosník N3 | <ul style="list-style-type: none">- přepínací kabel v hloubce 60 mm- plastová chránička- kanálek zainjektovaný- povrchová koroze |

Místo provedení sondovacích vrtů
k předpínací výztuži do nosníku N3

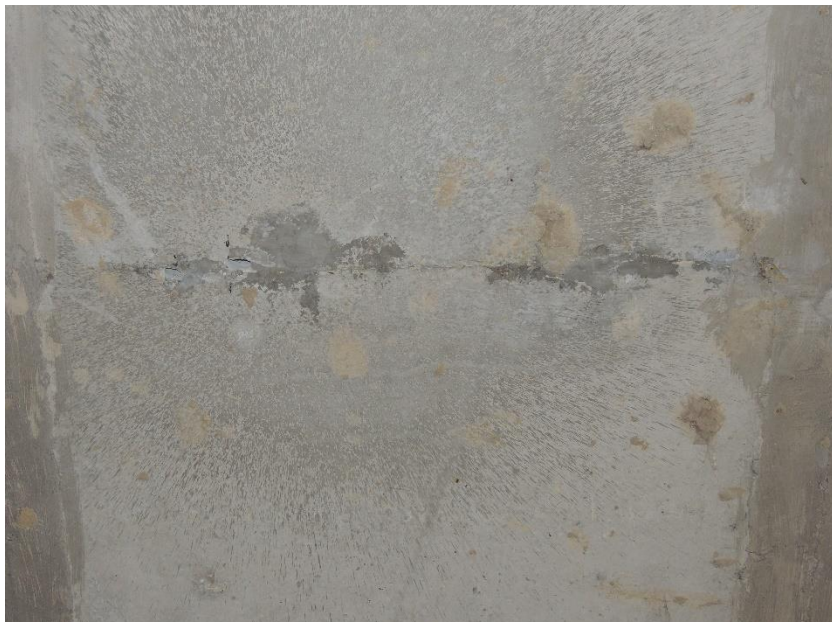
| Označení nosníku | Zjištěný stav předpínací výztuže |
|---|---|
| Nosník N4 | <ul style="list-style-type: none"> - přepínací kabel v hloubce 59 mm - plastová chránička - kanálek nezainjektovaný - mírná povrchová koroze |
| Nosník N4 | <ul style="list-style-type: none"> - přepínací kabel v hloubce 60 mm - plastová chránička - kanálek zainjektovaný - mírná povrchová koroze |

Místo provedení sondovacích vrtů
k předpínací výztuži do nosníku N4

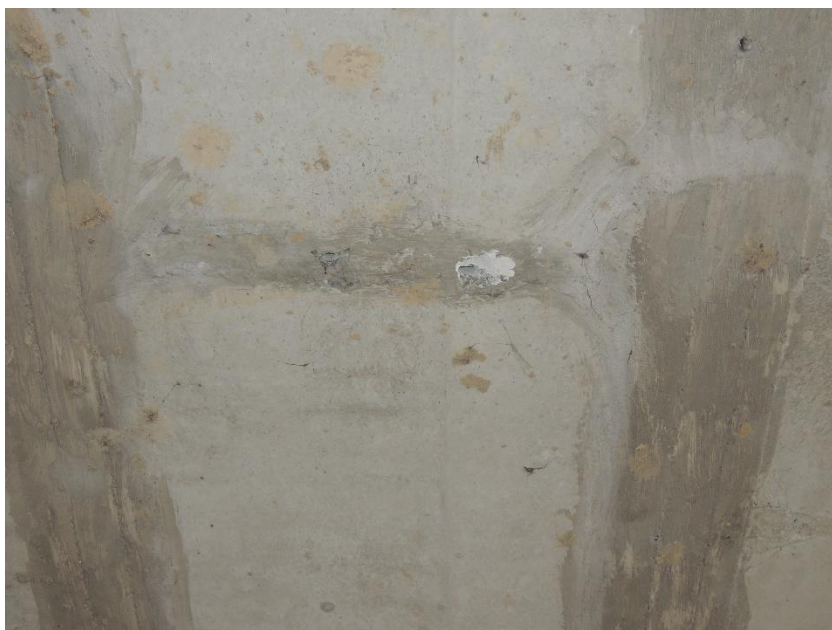
| Označení nosníku | Zjištěný stav předpínací výztuže |
|---|---|
| Nosník N5 | <ul style="list-style-type: none"> - přepínací kabel v hloubce 61 mm - plastová chránička - kanálek zainjektovaný - mírná povrchová koroze |
| Nosník N5 | <ul style="list-style-type: none"> - přepínací kabel v hloubce 56 mm - plastová chránička - kanálek zainjektovaný - koroze |

Místo provedení sondovacích vrtů
k předpínací výztuži do nosníku N5

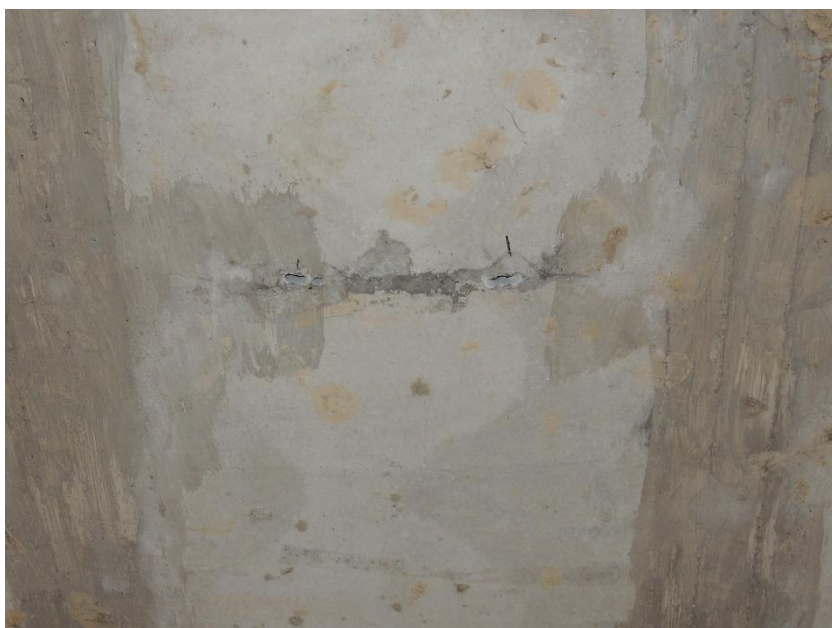
| Označení nosníku | Zjištěný stav předpínací výztuže |
|---|---|
| Nosník N6 | <ul style="list-style-type: none"> - přepínací kabel v hloubce 65 mm - plastová chránička - kanálek zainjektovaný - bez koroze |
| Nosník N6 | <ul style="list-style-type: none"> - přepínací kabel v hloubce 63 mm - plastová chránička - kanálek zainjektovaný - bez koroze |

Místo provedení sondovacích vrtů
k předpínací výztuži do nosníku N6

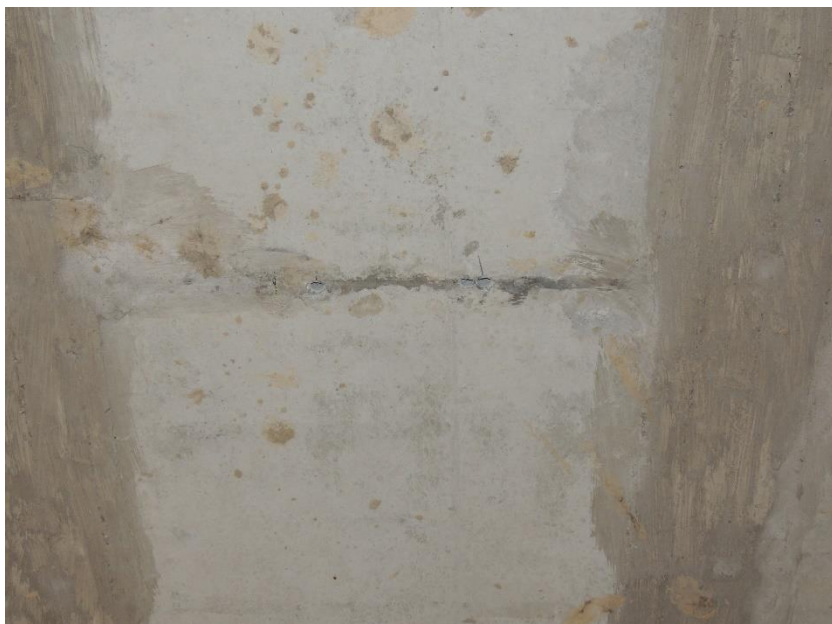
| Označení nosníku | Zjištěný stav předpínací výztuže |
|---|---|
| Nosník N7 | <ul style="list-style-type: none"> - přepínací kabel v hloubce 63 mm - plastová chránička - kanálek zainjektovaný - mírná povrchová koroze |
| Nosník N7 | <ul style="list-style-type: none"> - přepínací kabel v hloubce 56 mm - plastová chránička - kanálek zainjektovaný - mírná povrchová koroze |

Místo provedení sondovacích vrtů
k předpínací výztuži do nosníku N7

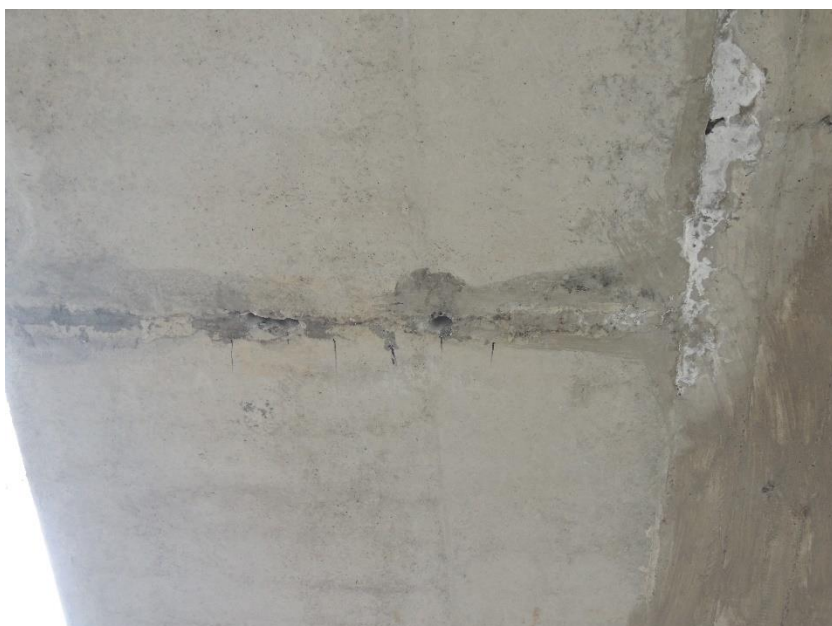
Místo provedení sondovacích vrtů
k předpínací výztuži do nosníku N9

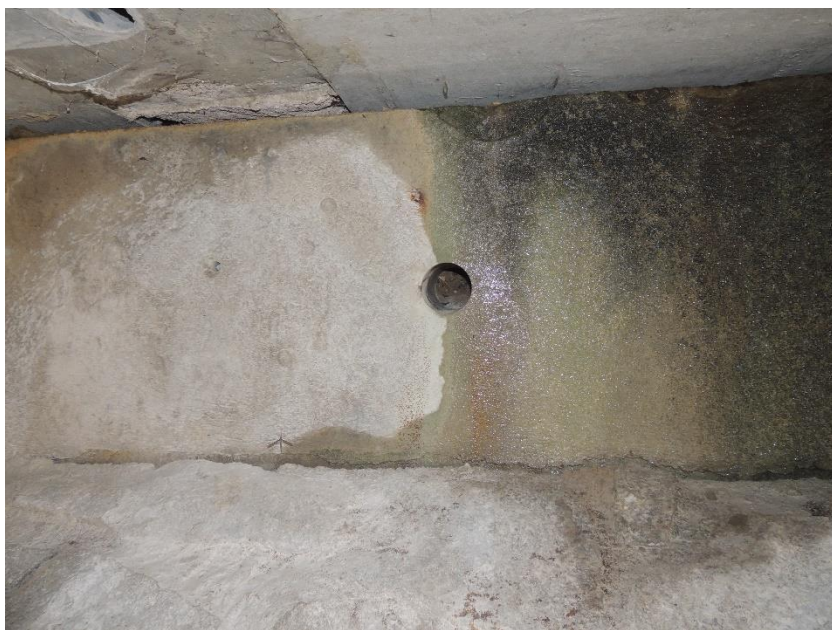
Místo odběru vzorku betonu z pravé opěry mostu

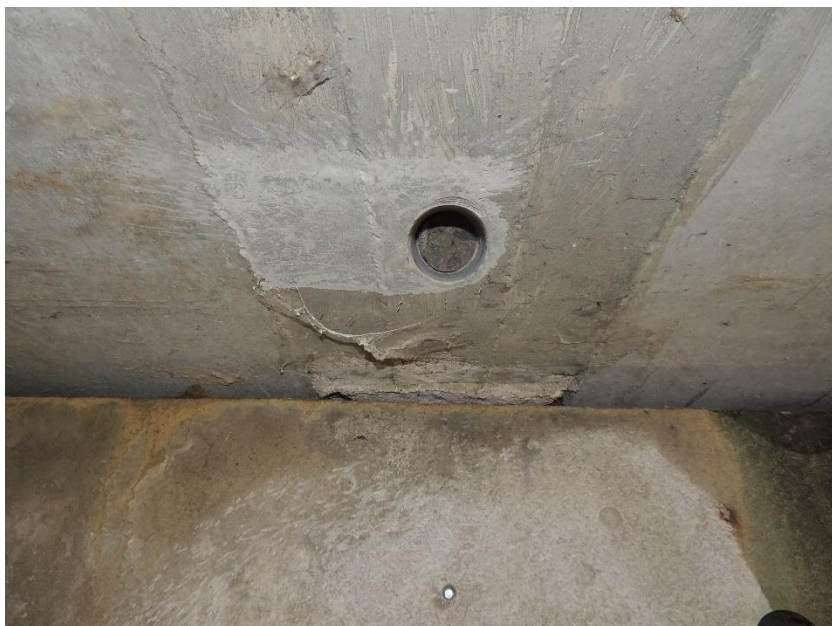
Místo odběru vzorku betonu ze spáry mezi nosníky N3 a N4

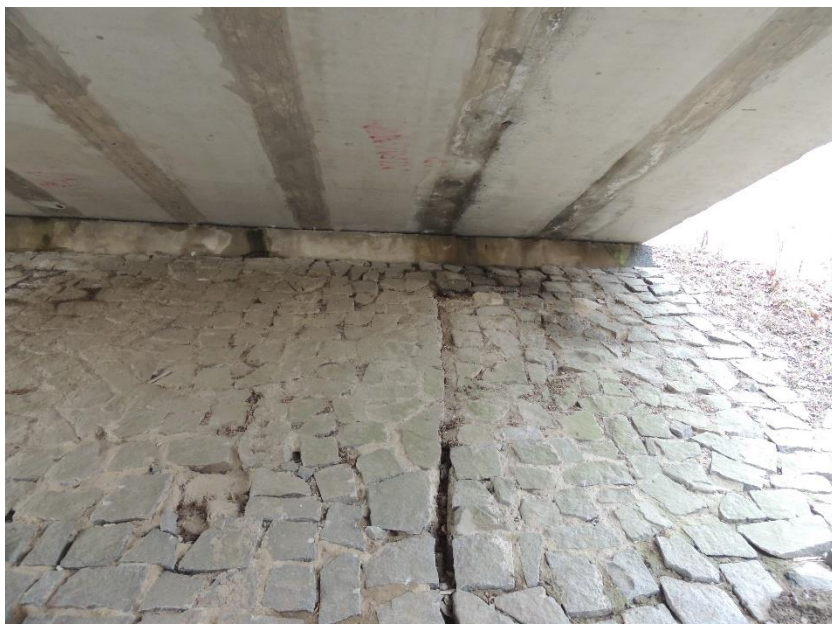
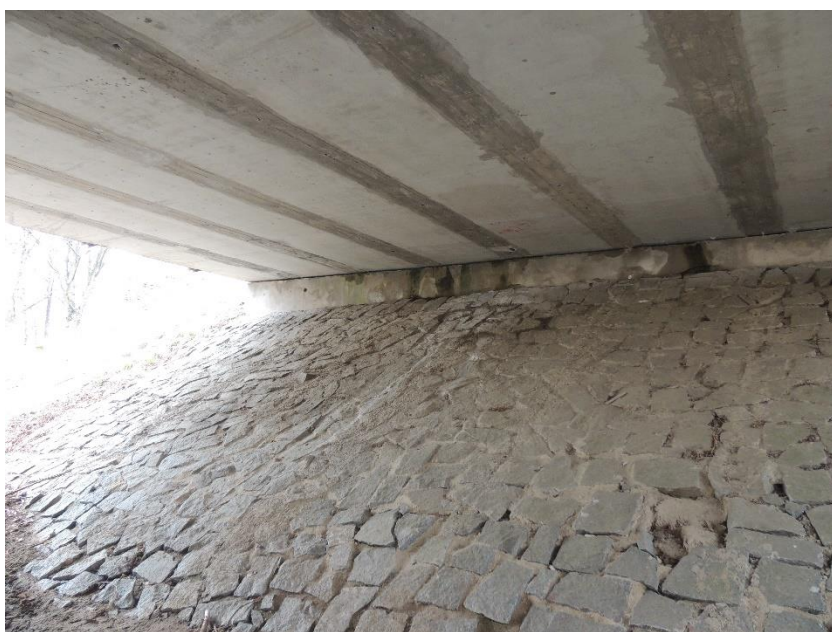
Pohled na část levé opěry mostu

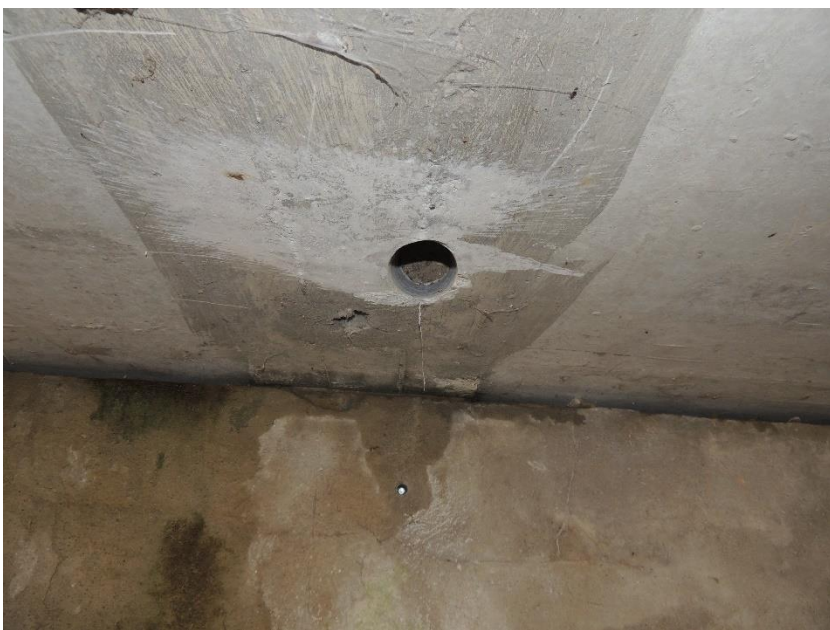
Místo odběru vzorku betonu ze spáry mezi nosníky N4 a N5

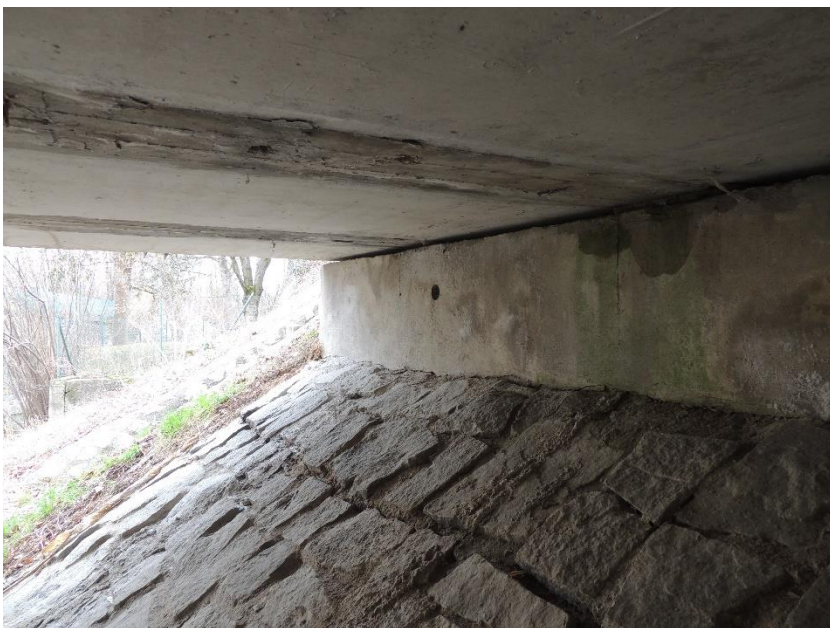
Pohled na místo odběru vzorku betonu z levé opěry mostu

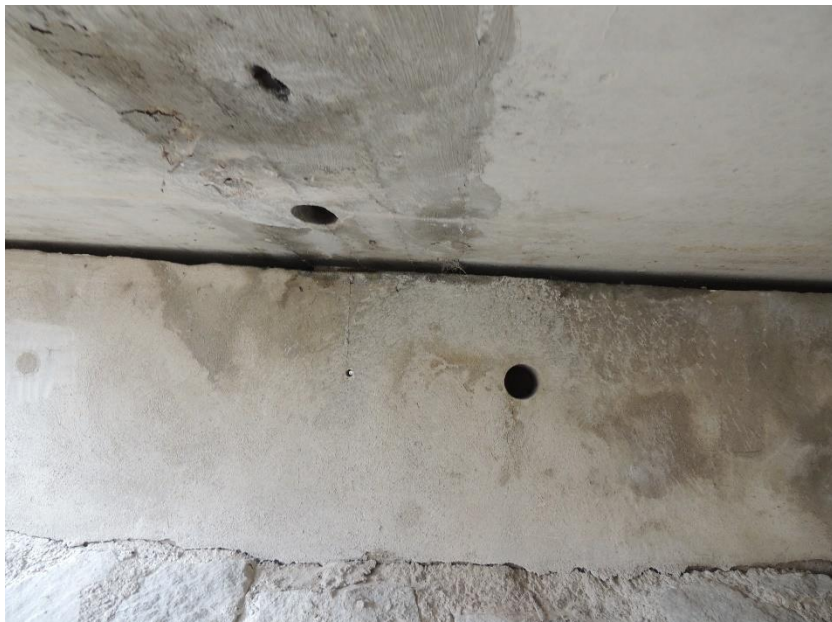
Pohled na místo odběru vzorku betonu
z levé opěry mostu a z betonu spáry
mezi nosníky N1 a N2

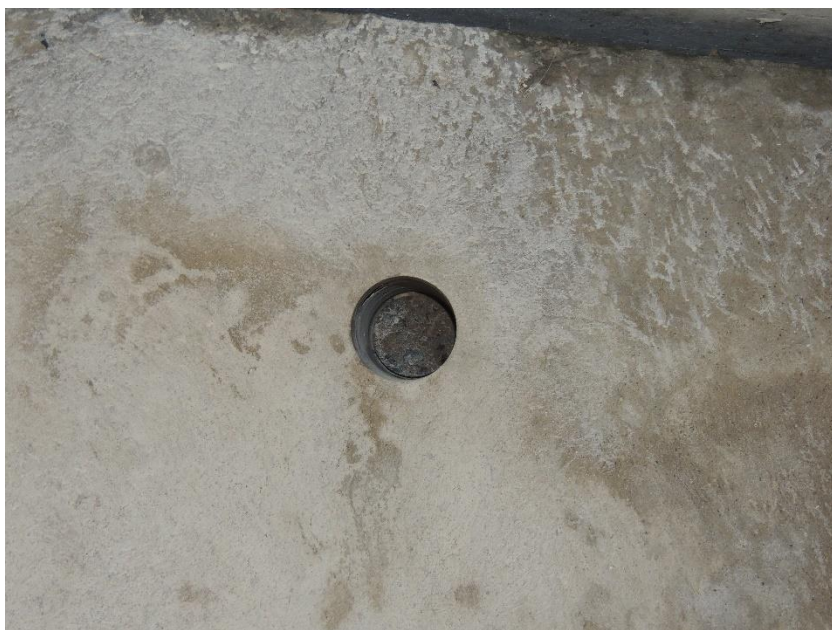
Pohled do otvoru po odběru vzorku
betonu z levé opěry

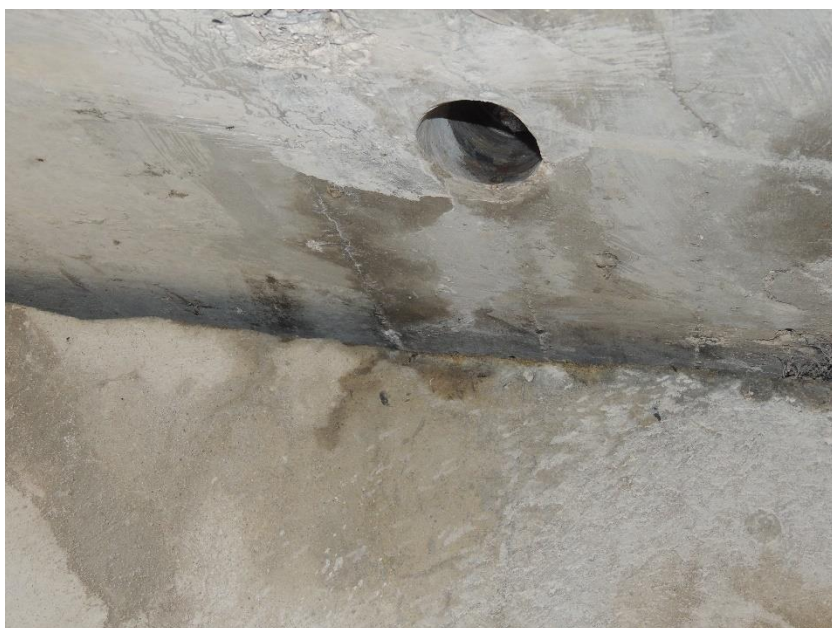
Místo odběru vzorku betonu ze spáry
mezi nosníky N1 a N2

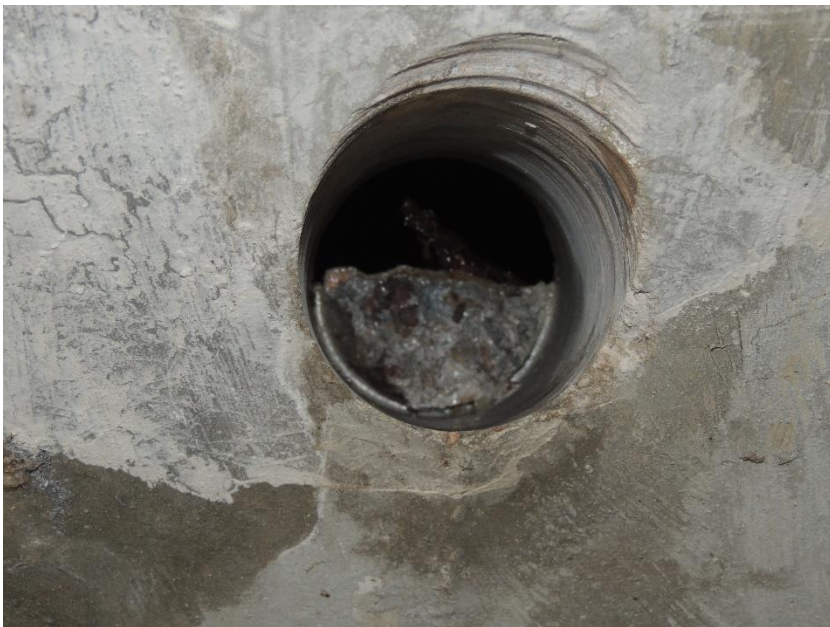
Pohled do otvoru po odběru vzorku betonu ze spáry mezi nosníky N1 a N2

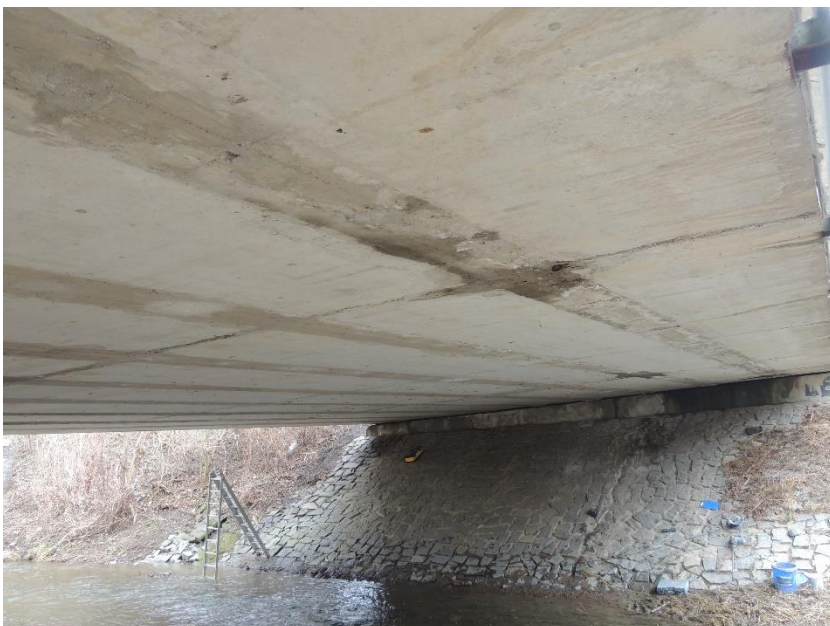
Celkový pohled na podhled nosné konstrukce směrem k pravé opěře

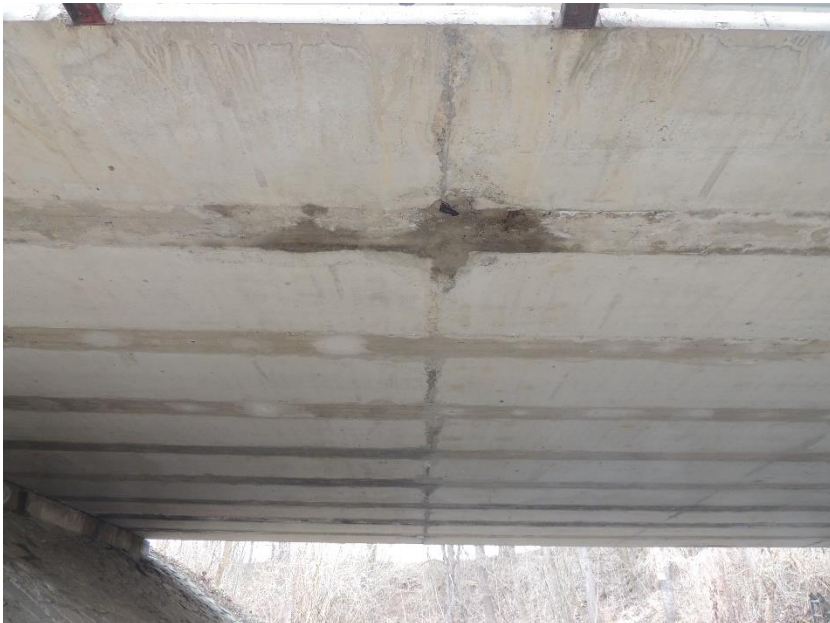
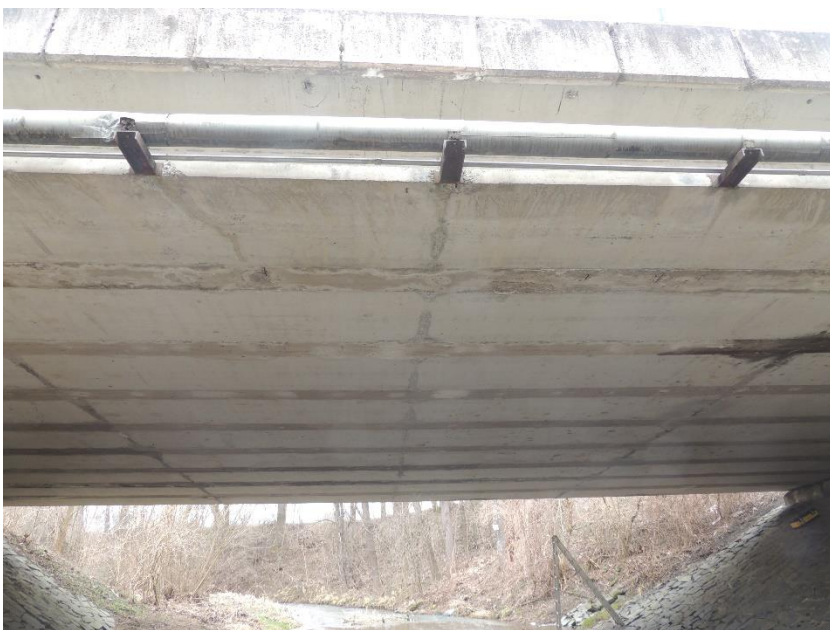
- Dutiny mezi prefabrikáty jsou suché, pouze lokálně viditelná koroze betonářské výztuže. Nad opěrami jsou dutiny uzavřeny cihelným zdívem.
- Odtrhové zkoušky provedené na podhledu nosníků i dobetonávky ve spárách mezi nosníky vyšli s průměrnou hodnotou 1,92 MPa. Povrch NK je po očištění a správné přípravě způsobilý k sanaci a povrchovým úpravám.

Pohled na spáru mezi jednotlivými dílci nosníků nosné konstrukce
