F.6. DIAGNOSTICKÝ PRŮZKUM

| AKCE: MOST EV. Č. 358-004 PODLAŽICE | | | ARCHIVNÍ ČÍSLO: | 3033 |

ZPRÁVA 2024/033

STAVEBNĚ TECHNICKÝ PRŮZKUM

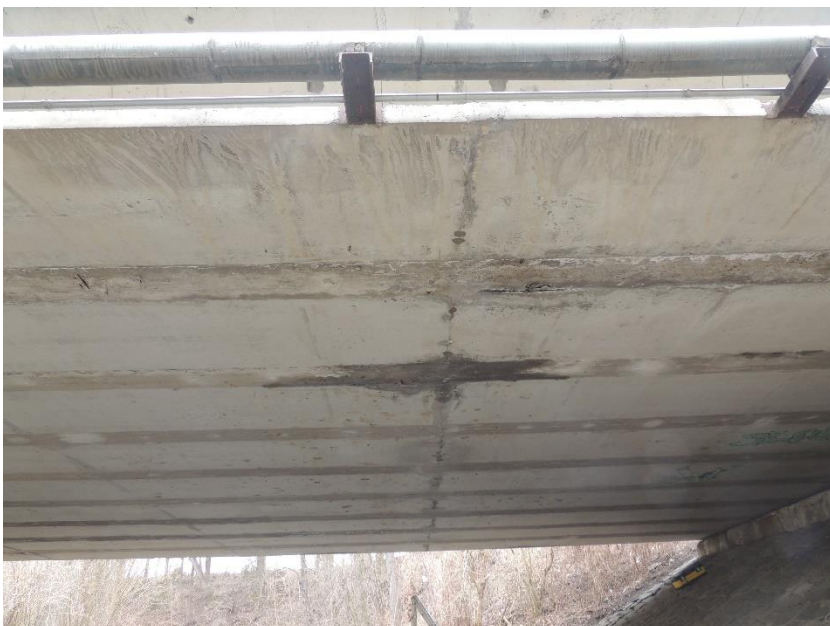
Pohled na spáru mezi jednotlivými dílci nosníků nosné konstrukce

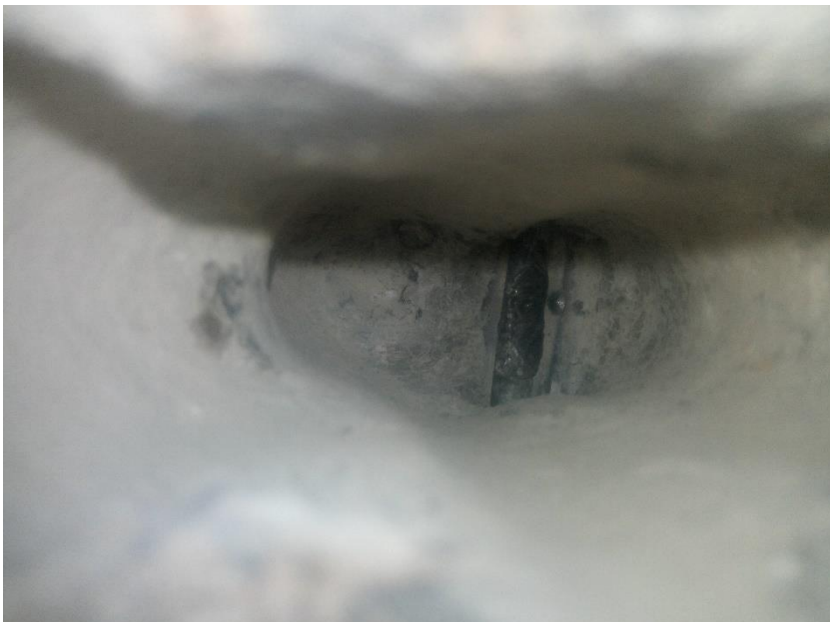
| Označení nosníku | Zjištěný stav předpínací výztuže |
|---|---|
| Nosník N6 | <ul style="list-style-type: none"> - přepínací kabel v hloubce 65 mm - plastová chránička - kanálek zainjektovaný - bez koroze |
| Nosník N6 | <ul style="list-style-type: none"> - přepínací kabel v hloubce 63 mm - plastová chránička - kanálek zainjektovaný - bez koroze |

Pohled do sondy k předpínací výztuži
nosníku N6
